# П А С П О Р Т

I. НАИМЕНОВАНИЕ ПАМЯТНИКА Дом жидой

к паспорту "Дом жилой, сер. XIX-нач. XX вв."  
Архангельская обл., Шенкурский р-н,  
д. Наумовская (Володская)

#### Дом жилой

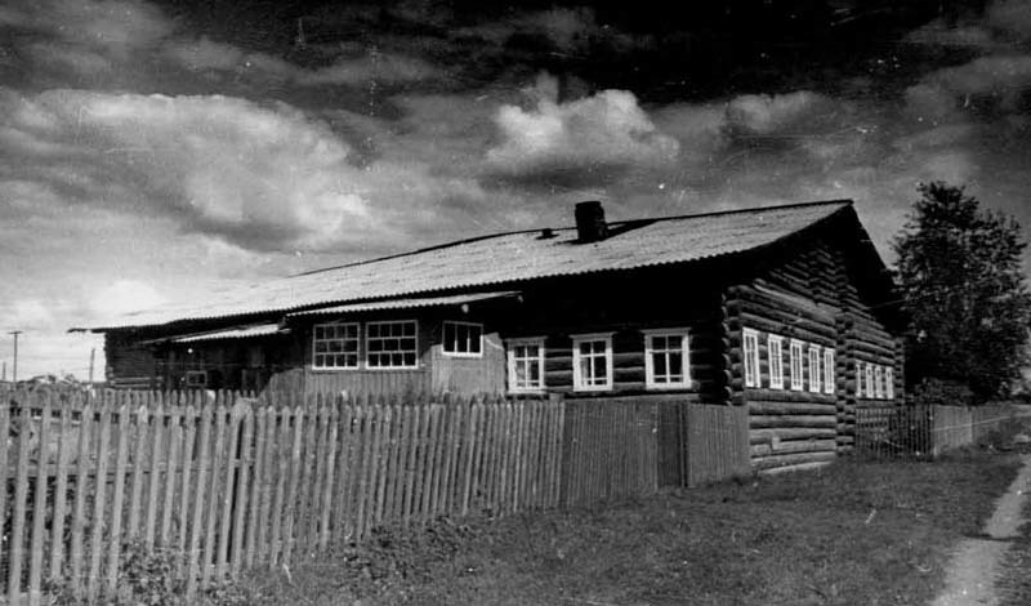
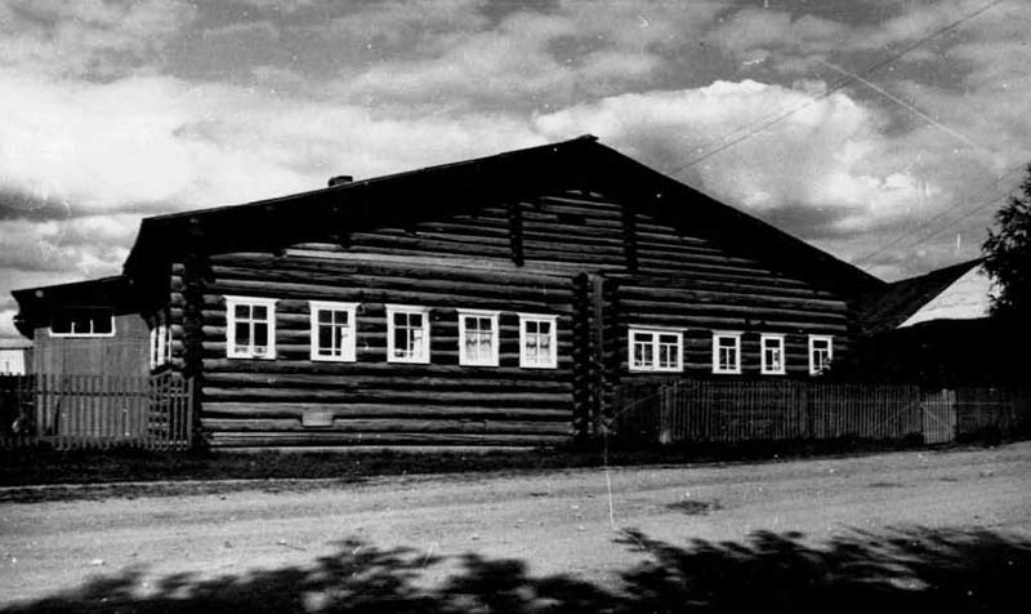
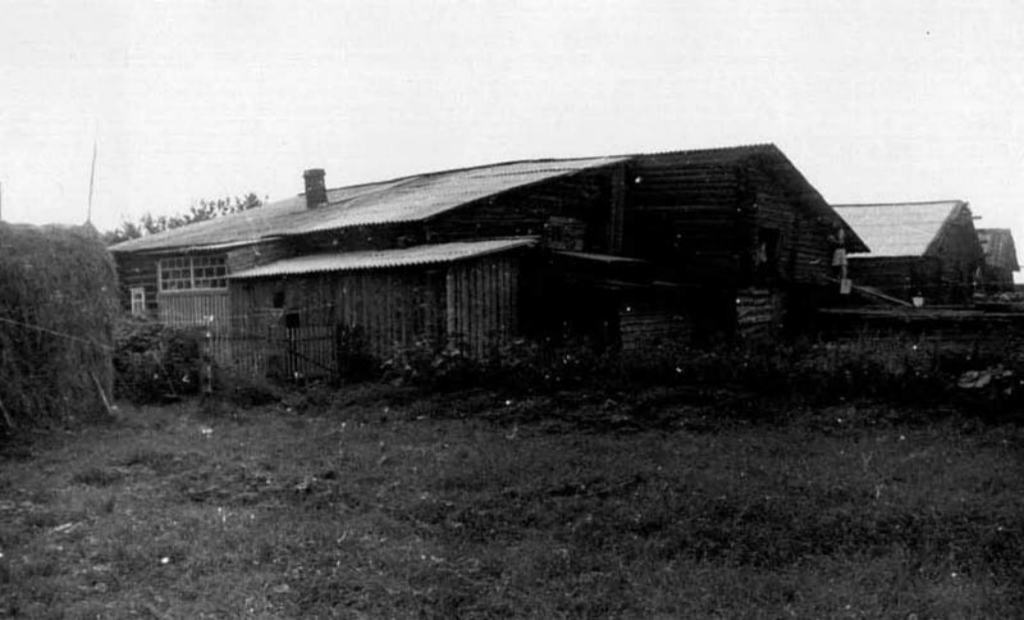
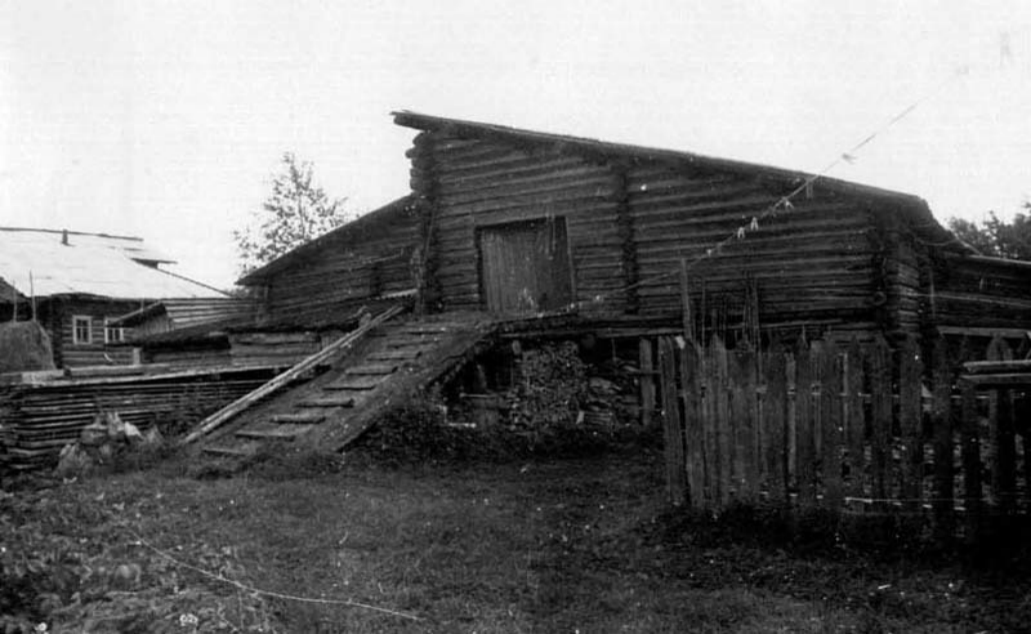
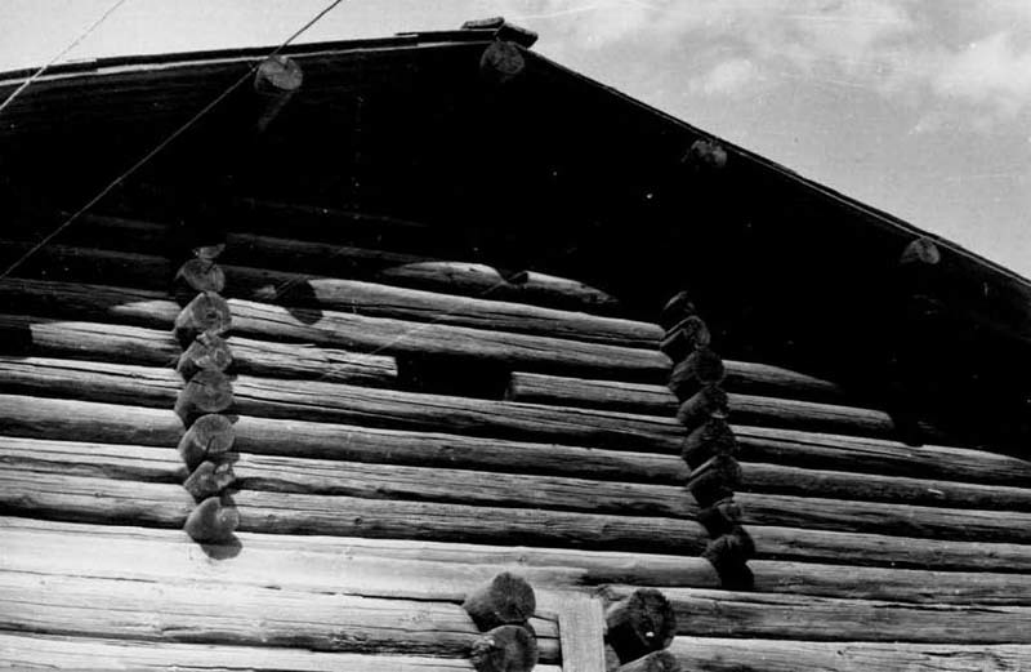
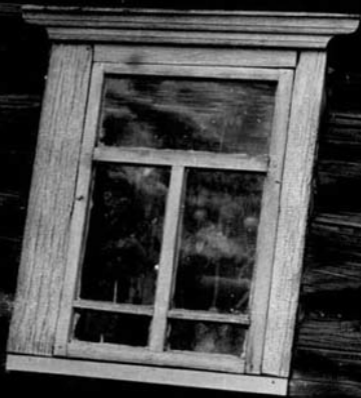
Одноэтажная на невысоком подклете изба-двойня расположена в центре деревни на красной линии улицы и обращена к ней южным фасадом. Здание рублено из бревен, перевязанных в "обло".

Дом, получивший усложненную пространственную структуру, состоит из двух, примерно одинаковых, изолированных передних срубов-четырёхстенков с самостоятельными сенями и хозяйственными дворами, образовывавшими единый прямоугольный объем, покрытый общей пологой двухскатной самцовой крышей. В настоящее время задняя часть двора в восточной части дома разобрана. Шипец крыши на уличном фасаде укреплен двумя короткими симметричными перерубами. В центре сделан небольшой продох. На боковых фасадах в бревнах верхних венцов сохранились врубки от курий. Уличный фасад имеет несимметричное композиционное решение. В западном срубе равномерно размещено пять окон, в восточном — четыре окна, причем одно из них двойное. Боковые фасады обоих срубов имеют по три окна. Окна прямоугольные с вставными коробками, завершены скромными профилированными полочками. В западной части дома на северном фасаде сохранился взвоз.

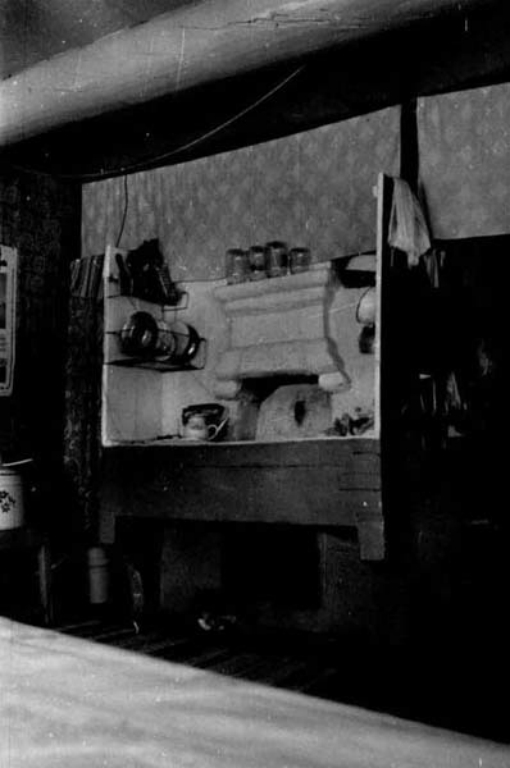
В интерьере обе избы разделены тонкими перегородками на две различных по площади комнаты. В восточной половине в перегородке встроены посудный шкаф. Стены внутри отесаны. Углы обработаны в "лас". Потолки уложены по матицам.

В обеих избах находятся большие глинобитные русские печи, сооруженные на деревянных опечках. Из сеней имеются выходы на хозяйственные дворы. В западной части дома в юго-западном углу выгорожен чулан, в восточной — по сторонам прохода во двор симметрично размещено два чулана. Подклеты дворов приспособлены для содержания скота.

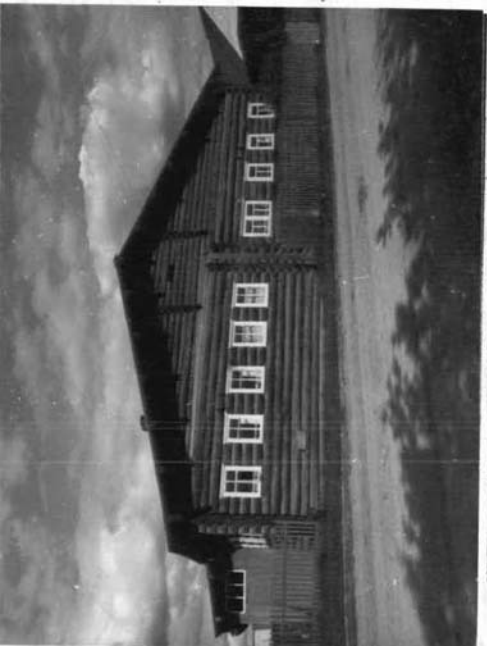
Одноэтажная на невысоком подклете изба-двойня расположена в центре деревни на красной линии улицы и обращена к ней южным фасадом. Здание рублено в "обло". Дом получил усложненную пространственную структуру, состоящую из двух примерно одинаковых передних срубов-четырёхстенок с самостоятельными сенями и хоз. дворами. Восточную часть дома, по-видимому, следует датировать сер. XIX в., западную - кон. XIX в. Все сооружение с двухскатной самцовою крышей, имевшей безгвоздевую конструкцию.
