П А С П О Р Т

I. НАИМЕНОВАНИЕ ПАМЯТНИКА Храмовый комплекс. Сторожка.II. ТИПОЛОГИЧЕСКАЯ
ПРИНАДЛЕЖНОСТЬ

Начало XIX века.IV. АДРЕС (местонахождение) ПАМЯТНИКА Вологодская обл., Нюксенский р-н,
АССР, край, область, район, автономная область,Брусенский с/с, с. Брусенец (центр селхоззета)

ВОЛОГДАДСКАЯ ОБЛАСТЬ
НЮКСЕНСКИЙ РАЙОН
БРУСЕНСКИЙ С/С
с. БРУСЕНЕЦ
ХРАМОВЫЙ КОМПЛЕКС
СТОРОЖКА,
НАЧ. XIX в.

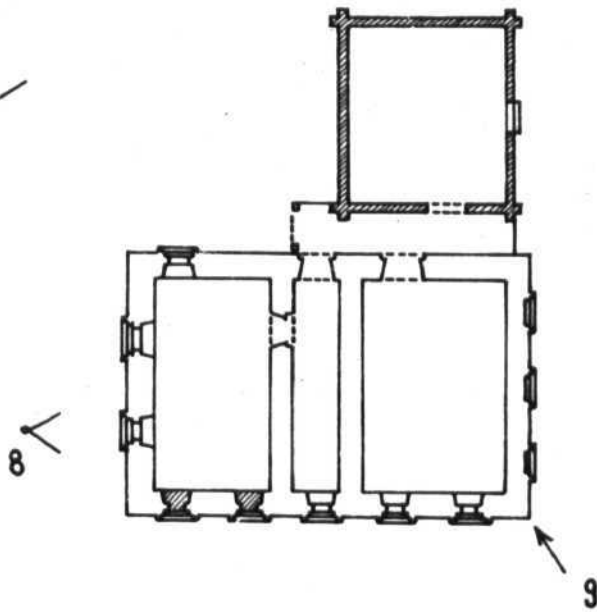
СХЕМА ФОТОФИКСАЦИИ

ВОЛОГДСКАЯ ОБЛАСТЬ
НЮКСЕНСКИЙ РАЙОН
БРУСЕНСКИЙ С/С
с. БРУСЕНЕЦ
ХРАМОВЫЙ КОМПЛЕКС.
СТОРОЖКА,

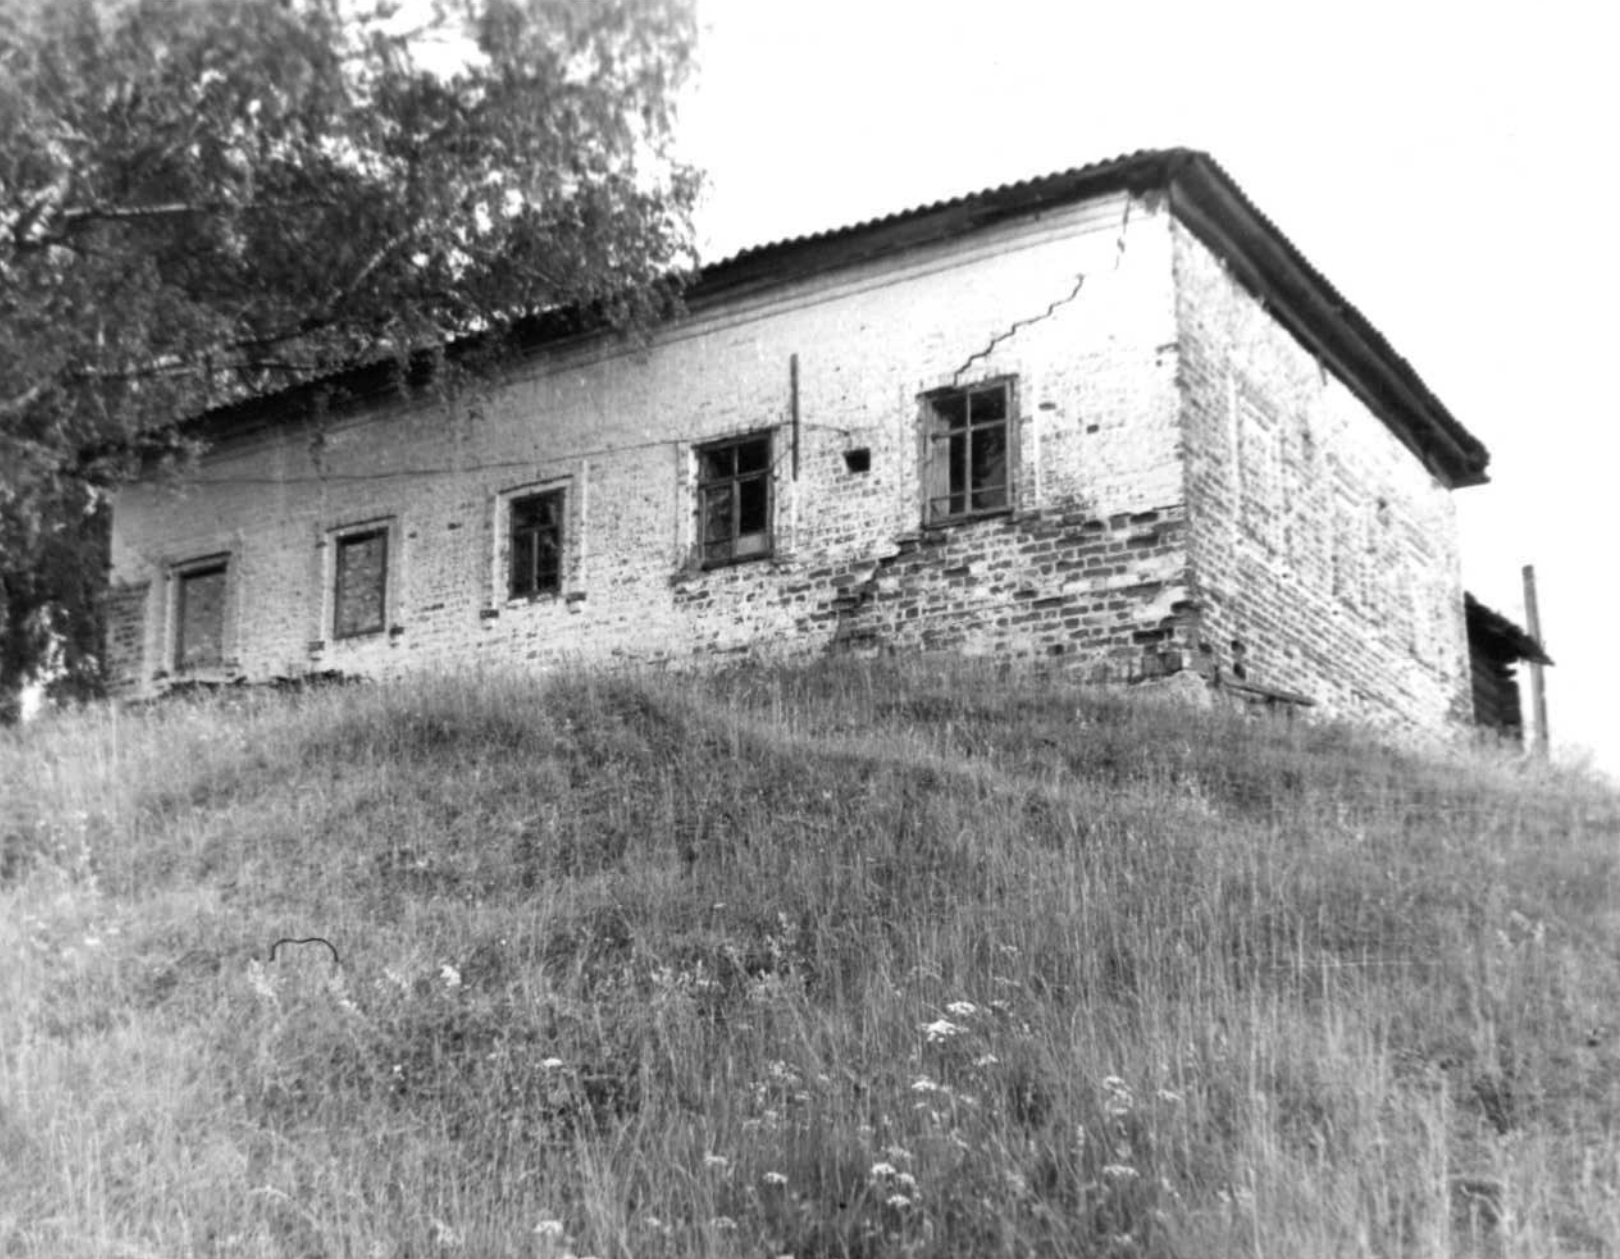
Сторожка расположена к западу от церкви (см. паспорт), на краю верхней площадки холма и выходит в сторону реки протяженным северо-западным фасадом и торцевым юго-западным фасадом (фото 1). Кирпичное одноэтажное здание, прямоугольный объем которого покрыт вальмовой кровлей; на более протяженном северо-западном фасаде пять окон, на торцевом северо-восточном — два окна, а на противоположном торцевом фасаде — три ложных окна (фото 5). Оконные проемы заглублены в ниши и по трём сторонам обведены широким пояском, по низу боковин украшенным подвесками (фото 8); сходное обрамление имеет и единственная дверь в заднем юго-восточном фасаде. Дверь ведет в узкий коридор, расположенный по поперечной оси прямоугольного плана здания и разделяющий два примерно одинаковых помещения в северной и южной частях плана. Убранство помещений изменено (стены окрашены масляной краской по штукатурке). Убранство фасадов дополняет кирпичный полочный карниз, проходящий по верху стен; в нижней части стен уступом выделен цоколь. Стены из кирпича разм. 26(27)х13х8 см затерты известковым

1. Вологодская обл., Нюксенский р-н,
Брусенский с/с, с. Брусенец. Храмовый
комплекс. Сторожка, нач. XIX в.
Общий вид с запада.

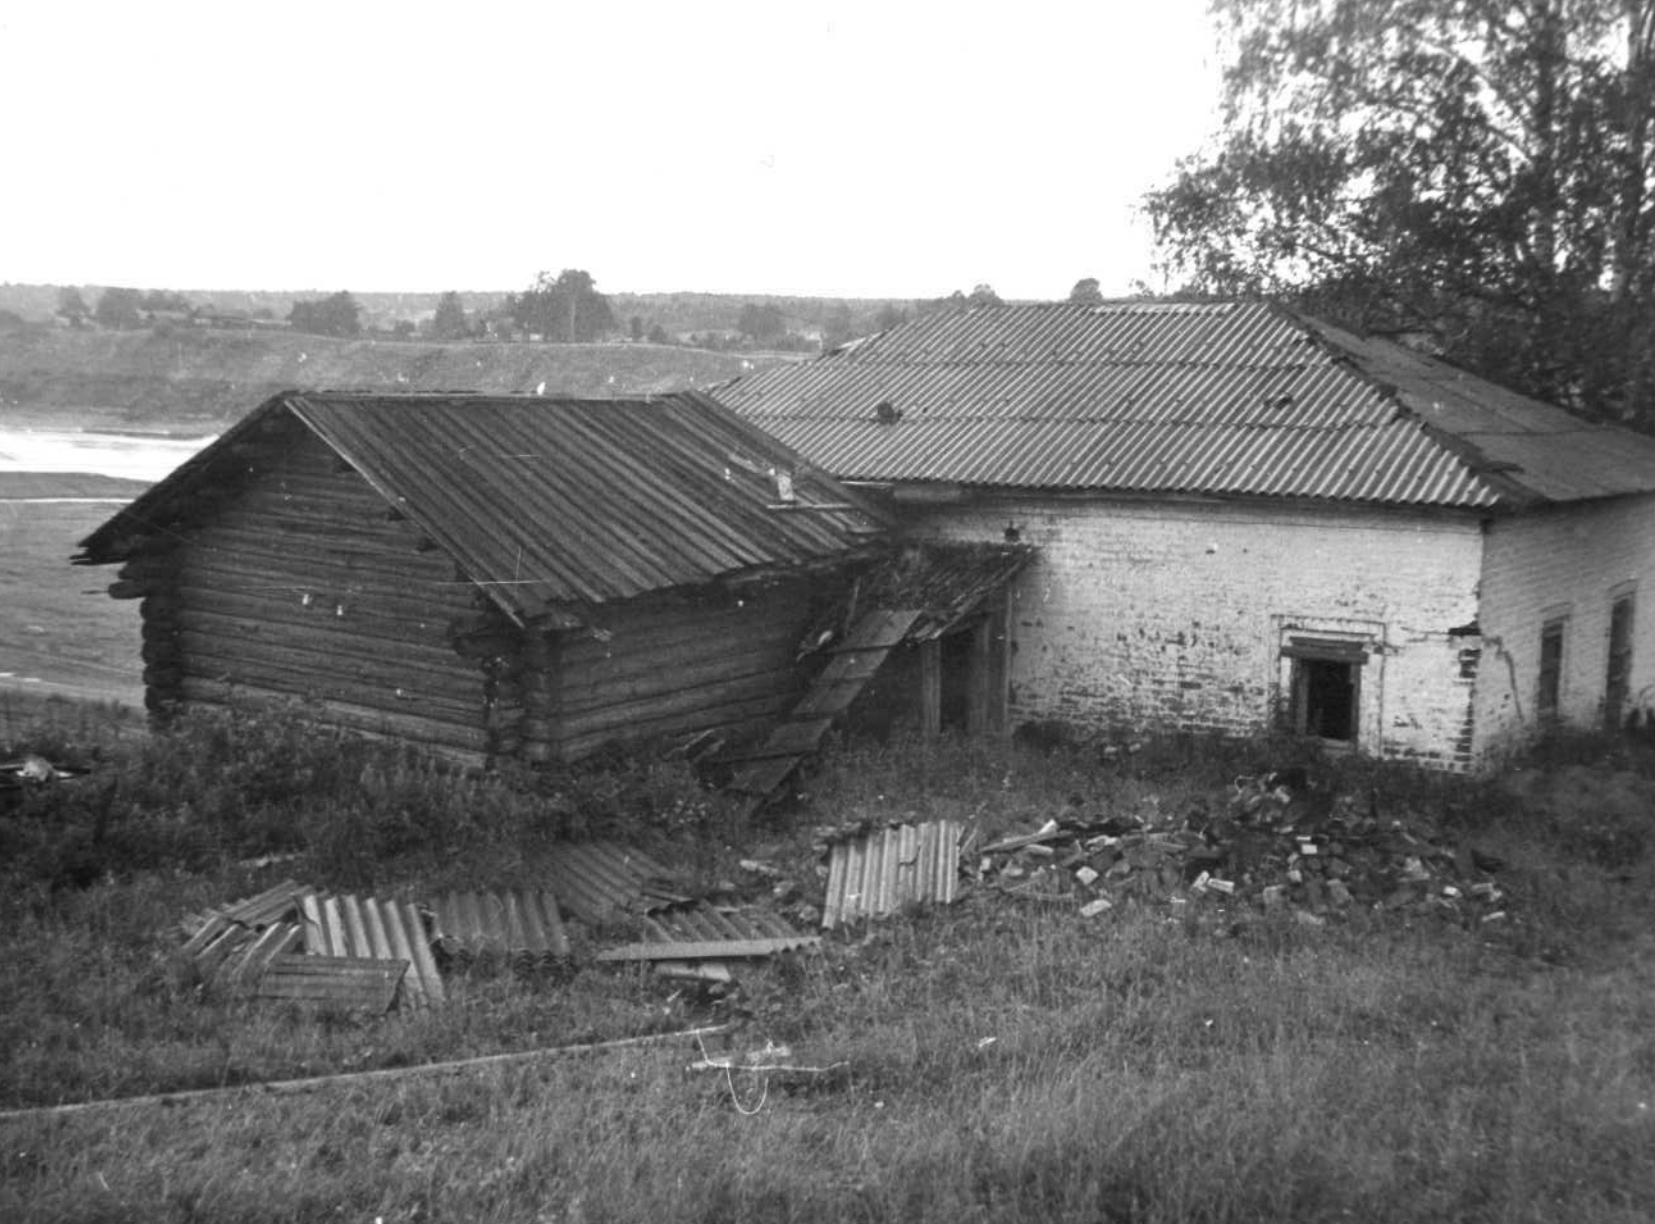
Заложено два окна в левой части ~~восточного~~ ^{западного} фасада, выходящего на реку. К восточному фасаду в левой его части пристроен бревенчатый сруб под двускатной кровлей (фото 2); между ним и основным объемом образованы сени, из которых ведет вход в южную часть здания (возможно, ранее в нее можно было попасть из среднего внутреннего коридора). На здании устроена новая шиферная кровля. На юго-западном и северо-восточном углах здания имеются сквозные тощины в кладке.

2. Вологодская обл., Нюксенский р-н,
Брусенский с/с, с. Брусенец. Храмовый
комплекс. Сторожка, нач. XIX в.
Вид здания от паперти церкви.
Фото Гельфера С.В., 1989 г.

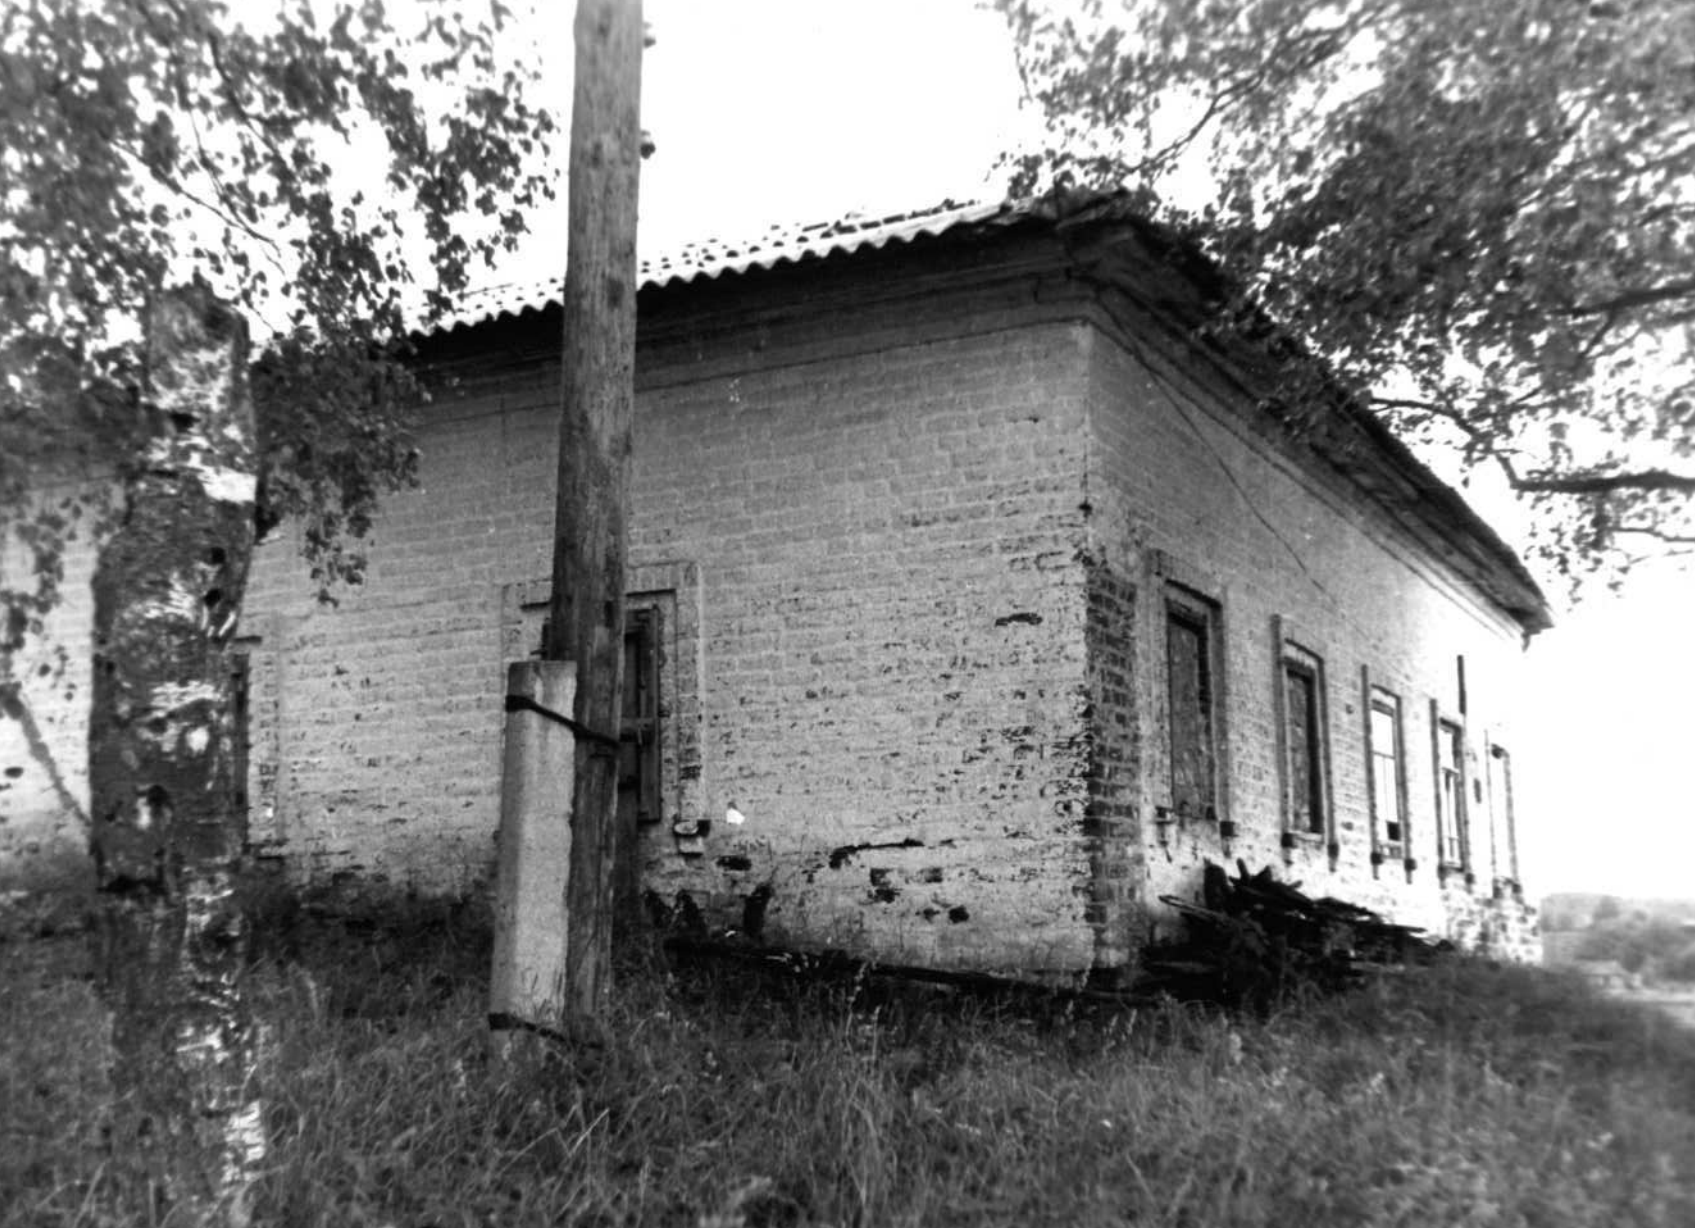
3. Вологодская обл., Нюксенский р-н,
Брусенский с/с, с. Брусенец. Храмовый
комплекс. Сторожка, нач. XIX в. Вид с
севера. Фото Гельфера С.В., 1989 г.

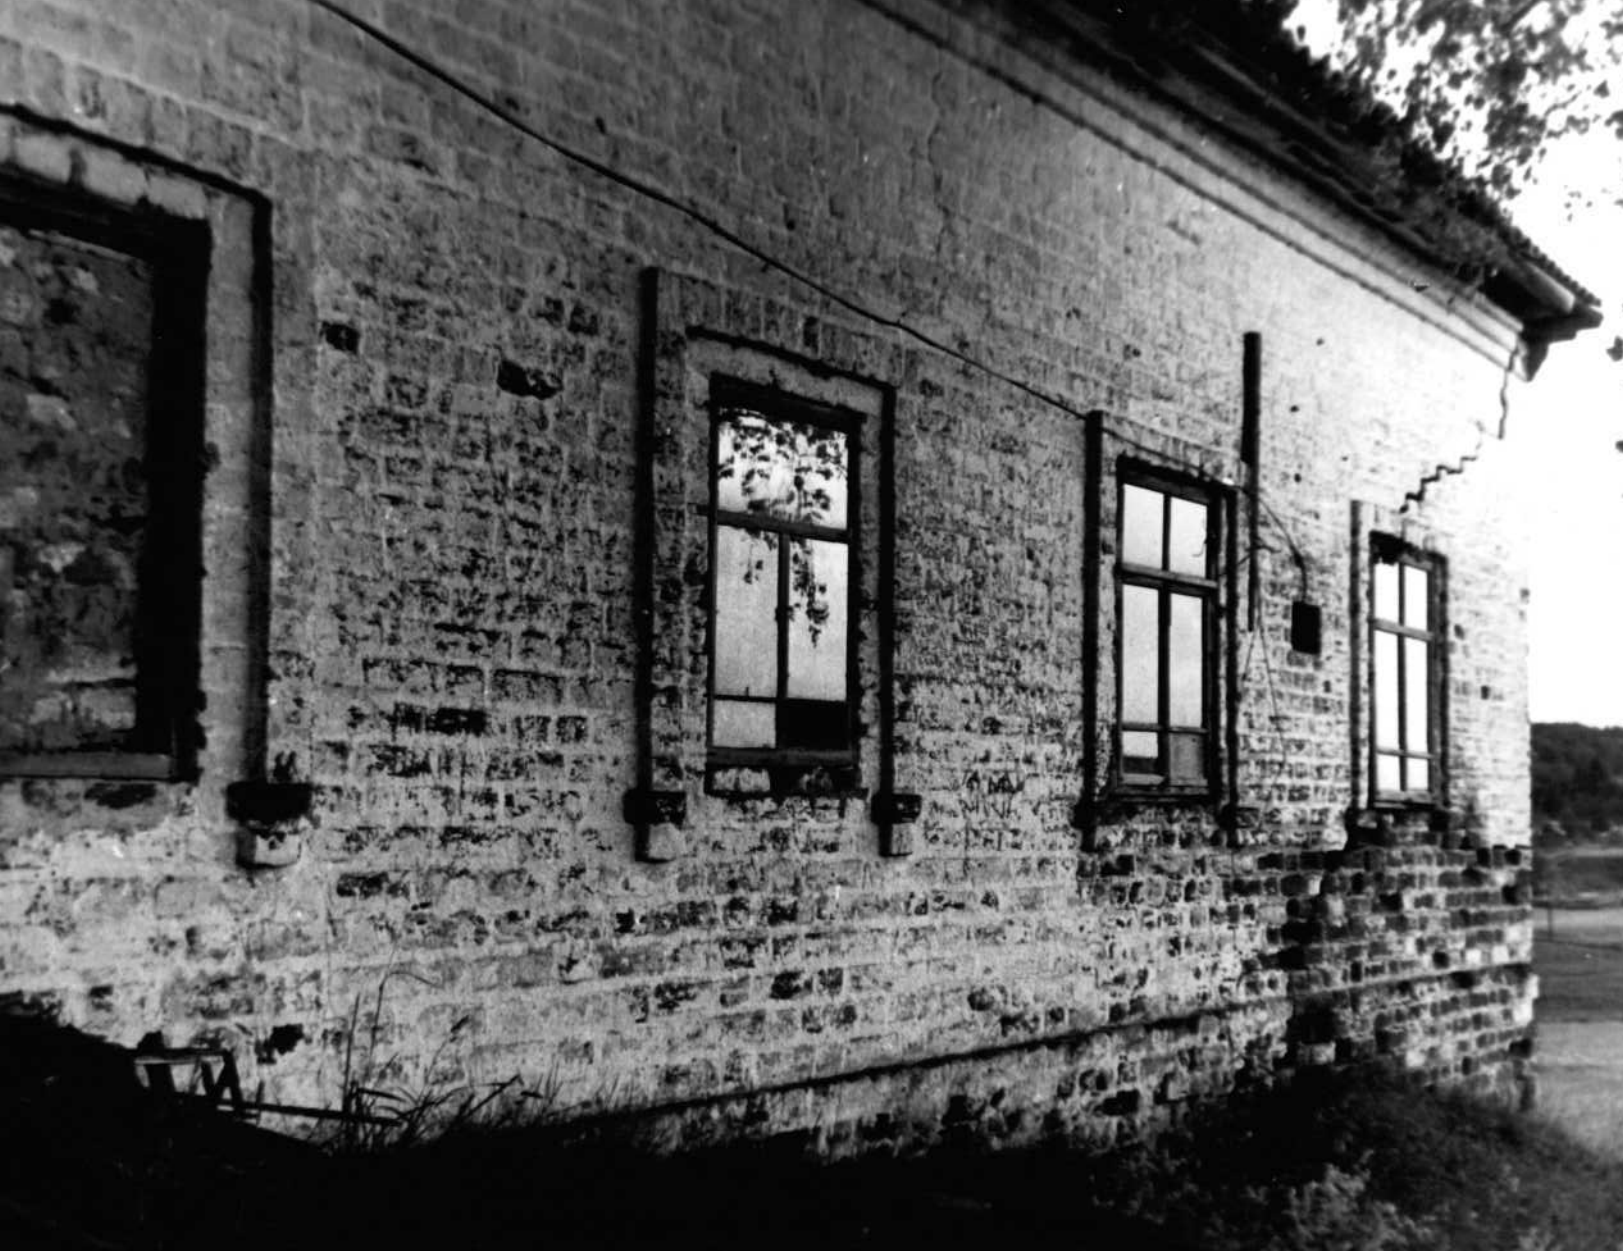
4. Вологодская обл., Нюксенский р-н,
Брусенский с/с, с. Брусенец. Храмовый
комплекс. Сторожка, нач. XIX в. Запад-
ный фасад. Фото Гельфера С.В., 1989 г.

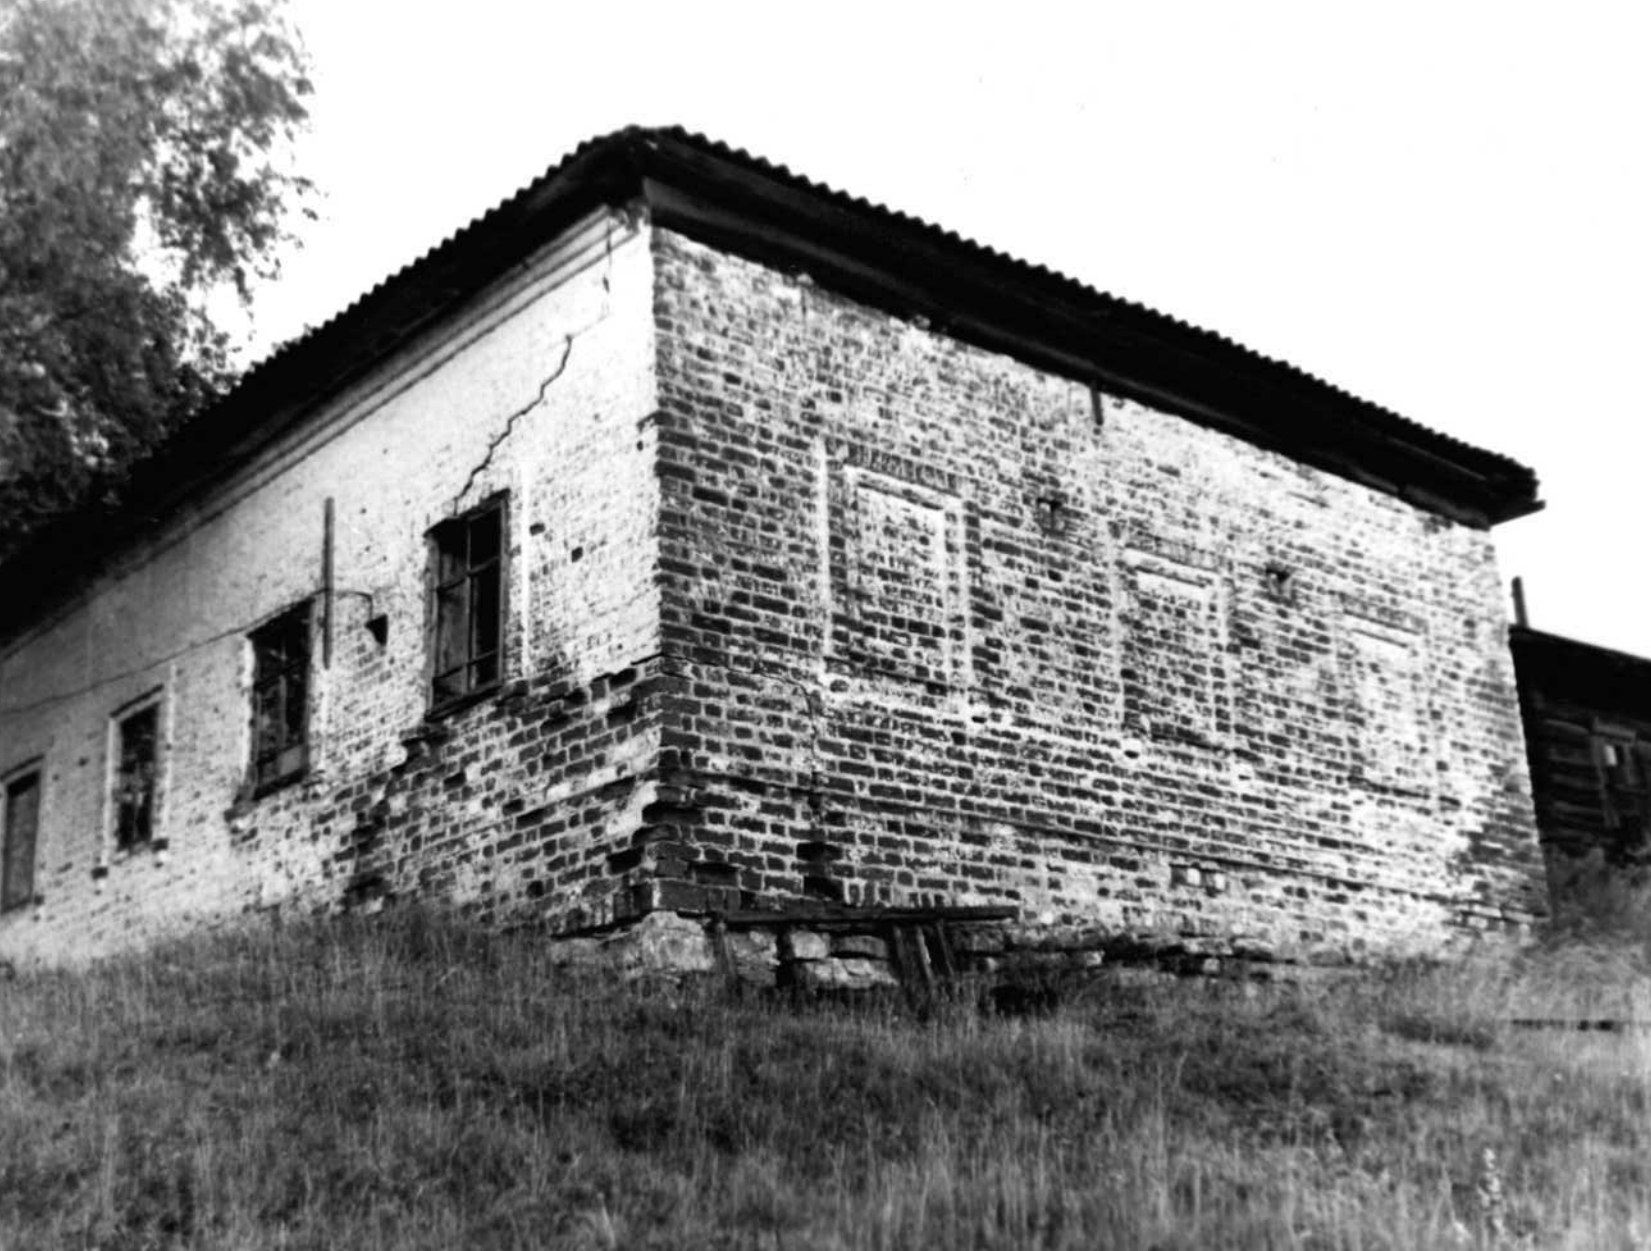
5. Вологодская обл., Нюксенский р-н,
Брусенский с/с, с. Брусенец. Храмовый
комплекс. Сторожка, нач. XIX в. Южный
фасад. Фото Гельфера С.В., 1989 г.

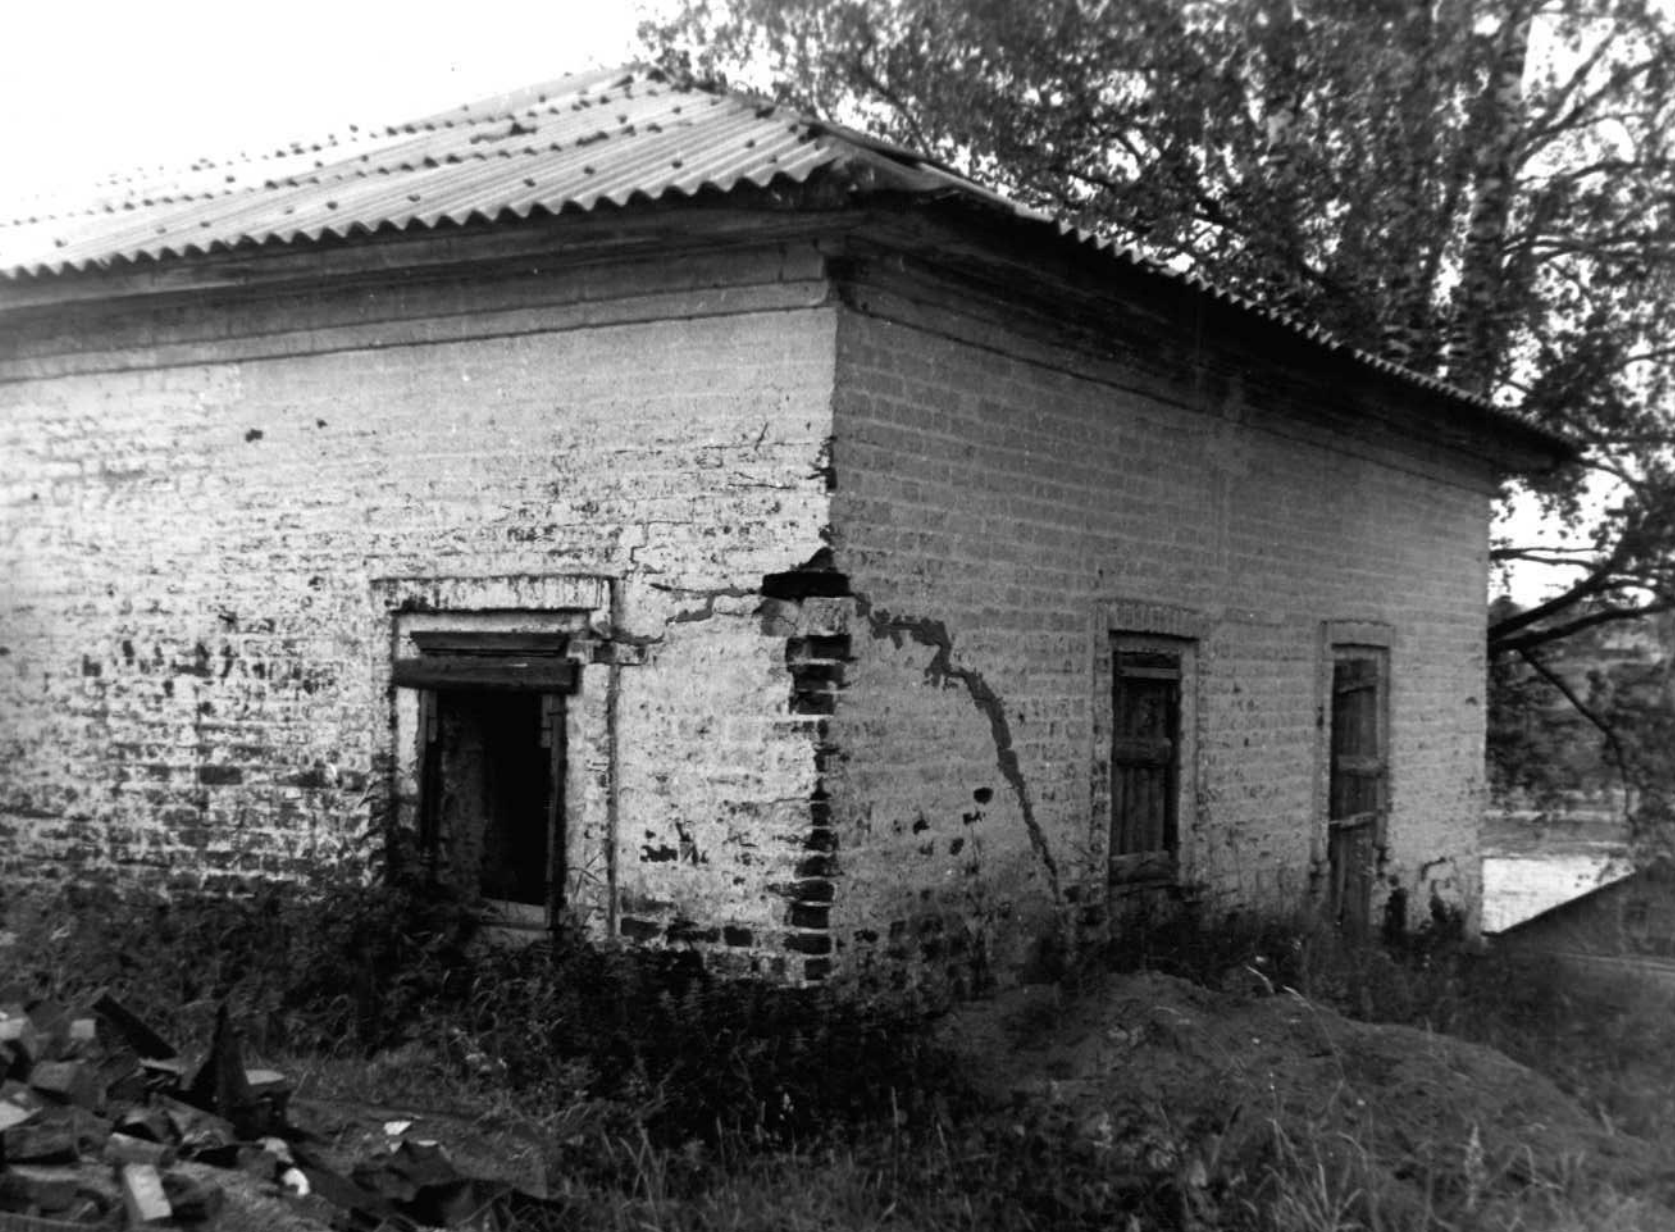
6. Вологодская обл., Нюксенский р-н,
Брусенский с/с, с. Брусенец. Храмовый
комплекс. Сторожка, нач. XIX в. Север-
ный фасад. Фото Гельфера С.В., 1989 г.

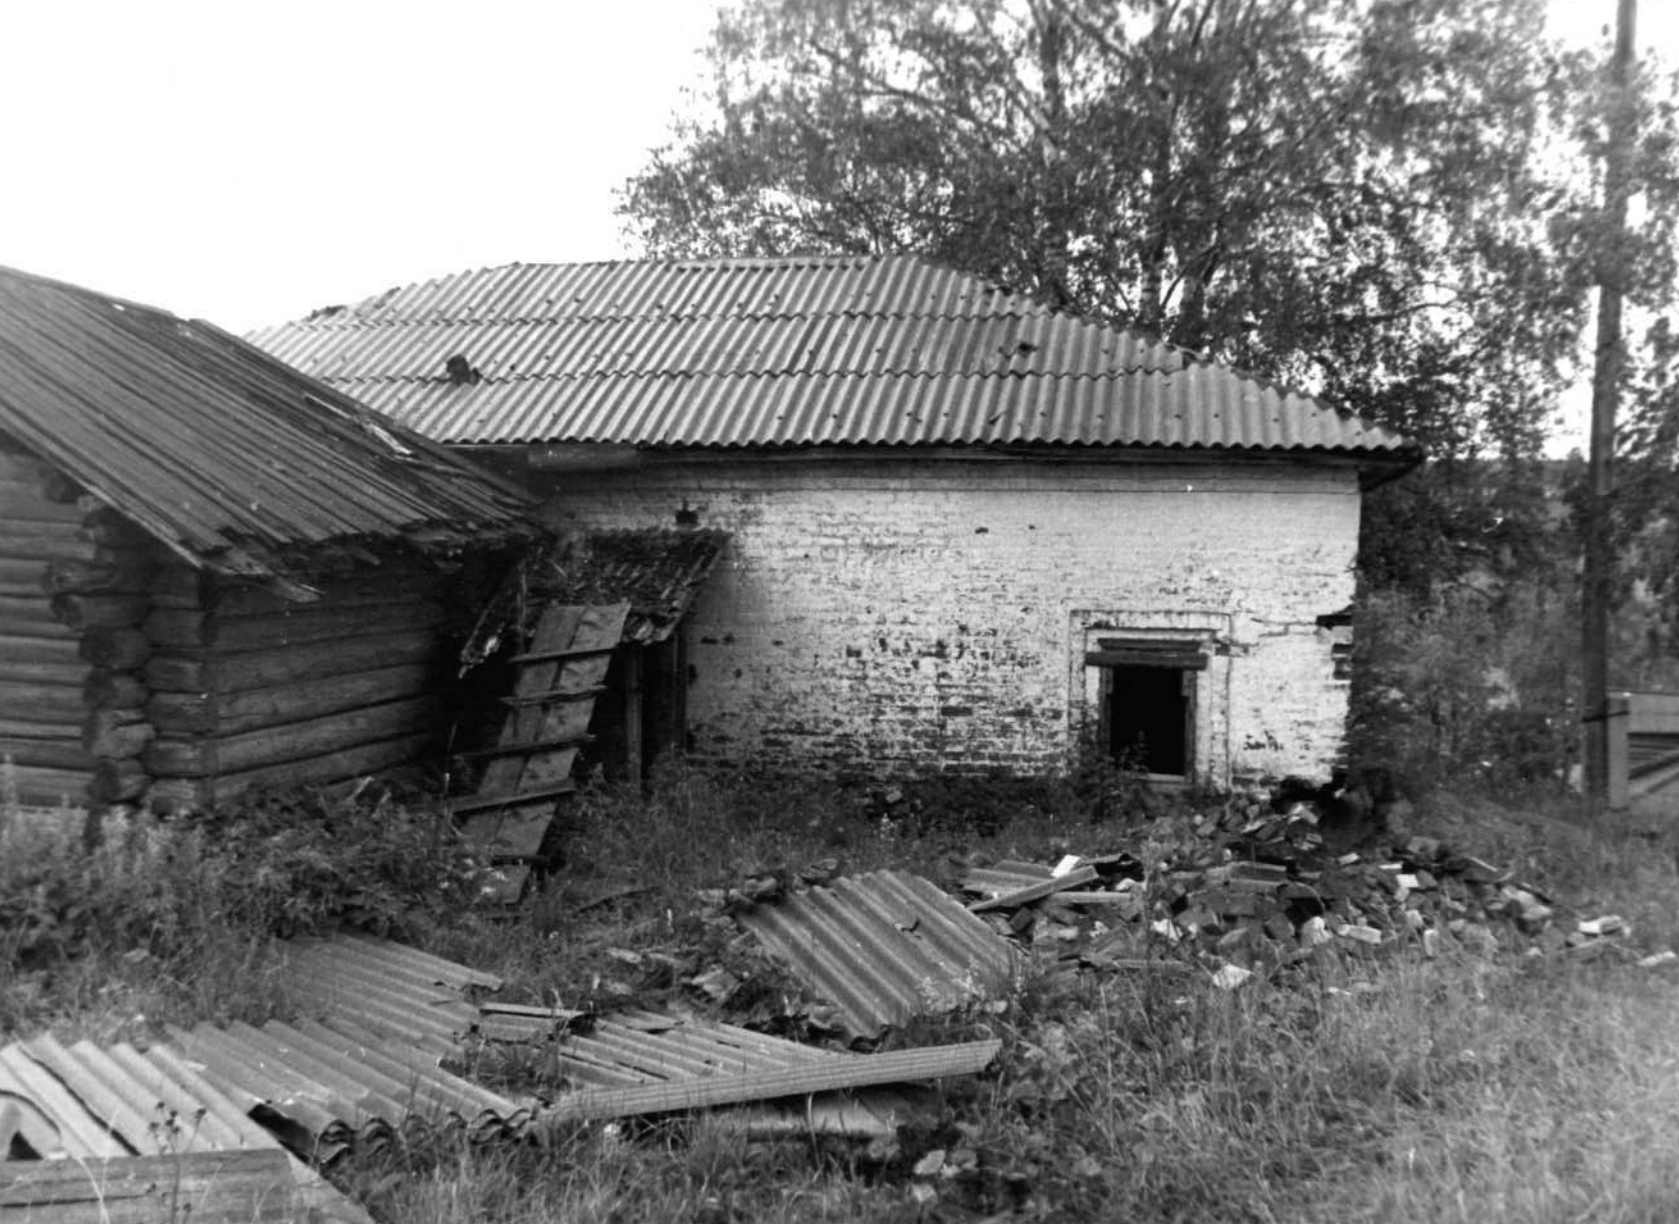
7. Вологодская обл., Нюксенский р-н,
Брусенский с/с, с. Брусенец. Храмовый
комплекс. Сторожка, нач. XIX в. Восточ-
ный фасад. Фото Гельфера С.В., 1989 г.

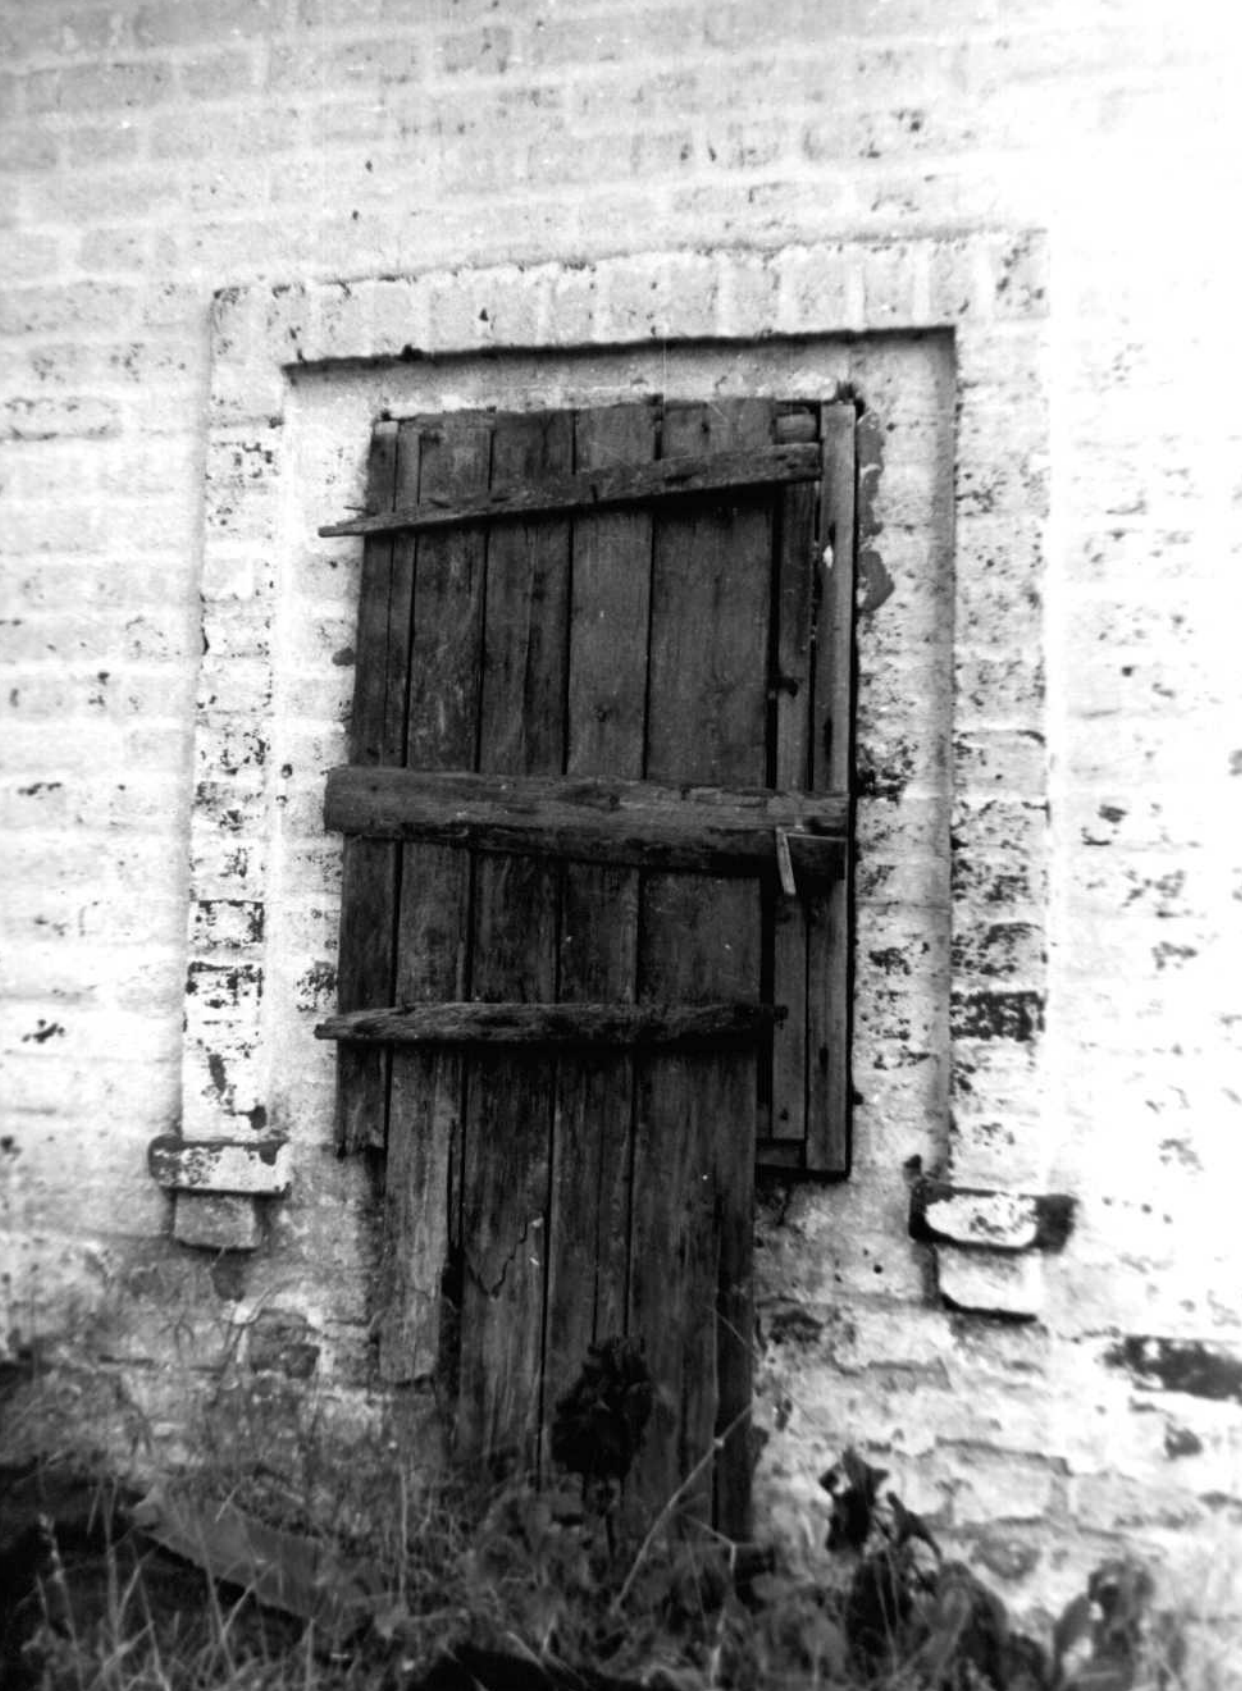
8. Вологодская обл., Нюксенский р-н,
Брусенский с/с, с. Брусенец. Храмовый
комплекс. Сторожка, нач. XIX в. Север-
ный фасад: дверь.

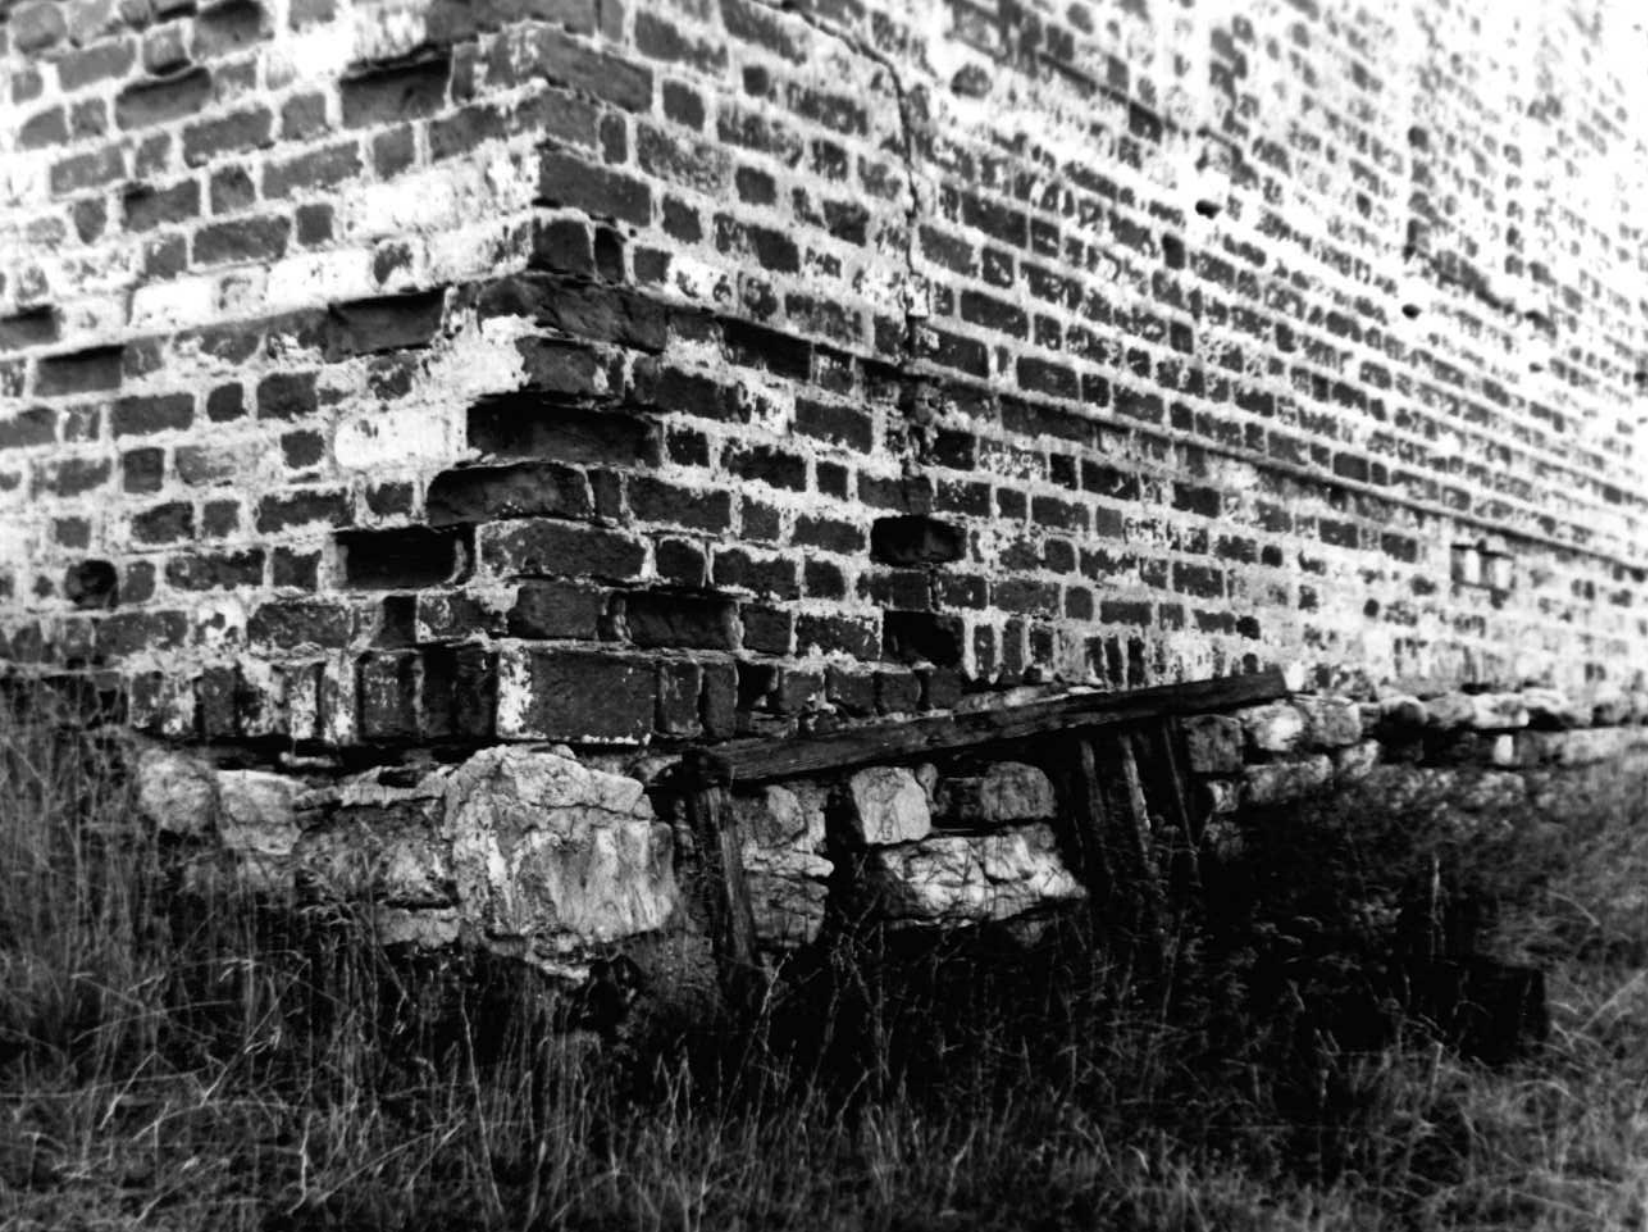
раствором и побелены. По раскрытому в месте падения рельефа юго-западному углу видно, что в основание стен был положен сплошной фундамент из валунов и местного камня-стланика (фото 9). Нижний ряд кладки выполнен из кирпичей, уложенных на ребро, а выше идет цепная кладка. Размеры здания 12,88 на 8,5 м.

9. Вологодская обл., Нюксенский р-н,
Брусенский с/с, с. Брусенец. Храмовый
комплекс. Сторожка, нач. XIX в.

Цоколь с валунами: западный угол.
Фото Гельфера С.В., 1989 г.

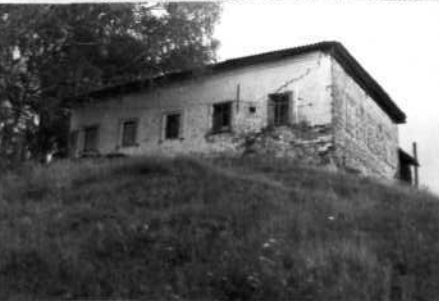
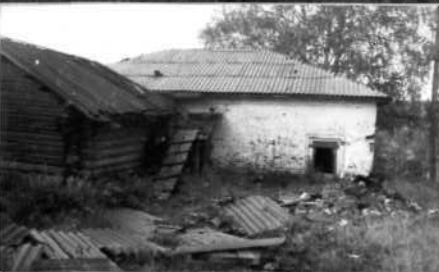
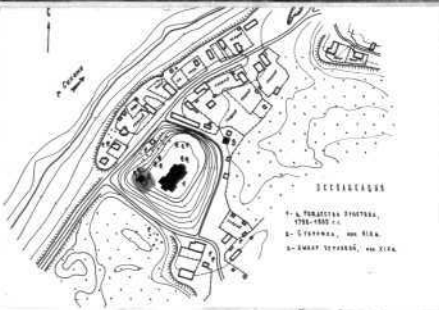
Фото или схематический план

Сторожка расположена к западу от церкви, на краю верхней площадки холма и выходит на реку протяженным северо-западным и торцевым юго-западным фасадами. Кирпичное одноэтажное здание (прямоугольный объем под вальмовой кровлей); прямоугольный план разделен коридором, проходящим по поперечной оси, на два помещения - северное и южное. К заднему юго-восточному фасаду сделана поздняя бревенчатая пристройка. По верху стен проходит полочный карниз, окна обведены пояском сверху и по бокам. В низу стен выделен цоколь. Стены из кирпича разм. 26(27)х13х8 см сложены цепной кладкой на изв. р-ре, затерты и побелены. Фундамент сплошной из валунов и стланика. Кровля крыта шифером. Размеры 12,9х8,5 м. Образец редкой в данной местности каменной служебной постройки нач. XIX в. в храмовом комплексе приходской церкви; здание отличается лаконичностью объемно-пространственного решения, простотой декора.
