ПАСПОРТ

I. НАИМЕНОВАНИЕ ПАМЯТНИКА Музей-заповедник "Кики". Амбар хлебный
из д.ДиповицыII. ТИПОЛОГИЧЕСКАЯ
ПРИНАДЛЕЖНОСТЬ

УЧЕТНАЯ КАРТОЧКА

I. НАИМЕНОВАНИЕ ПАМЯТНИКА Амбар из д. Липовицы

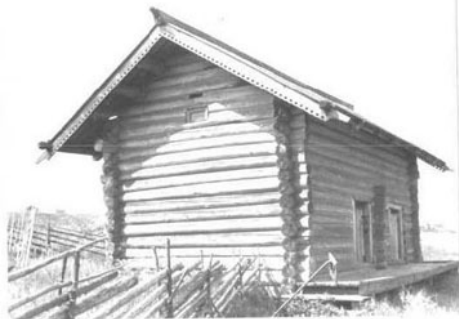
Фото или схематический план

Размещен на окраине д. Яйка. Имеет форму параллелепипеда, покрыт на два ската.

Двухъярусный с открытым преддверьем. Входы расположены на боковом фасаде. Передними вдоль всей стены уложен дощатый настил.

Первый ярус разделен на две камеры, на второй однокамерный ведет лестница. Двери трехкосячатые.

Скаты кровли оформлены причелинами с резным нижним краем.

Стены бревенчатые, рубленные "в обло", кровля дощатая в два слоя.

Размеры в плане 3,8x7,5 м
