## ПАСПОРТ

Никольская церковь

1804 г.

Мордовская АССР, г. Ардатов

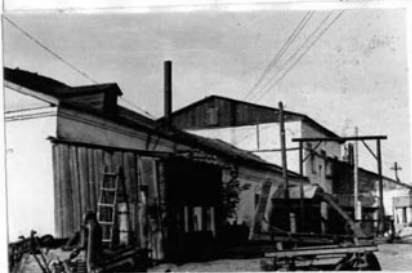
Фото или схематический план

Никольская теплая церковь была построена в центре города в 1804 году. За время своего существования она во многом утратила свой первоначальный облик: утрачены завершения краев и апсиды, растасканы окна и двери. Объем окружен позднейшими пристройками. План церкви симметричен относительно центральной оси: единый прямоугольник, включающий край и трапецию, с востока замкнут пятигранной апсидой. До перестроек церковь представляла собой "четверик на восьмерик", увенчанный низким восьмигранным куполом с декоративной главкой.
