П А С П О Р Т

I. НАИМЕНОВАНИЕ ПАМЯТНИКА Дом жилой Р.Б. Альперовича

IV. АДРЕС (местонахождение) ПАМЯТНИКА г. Хабаровск, ул. Фрунзе, 63

УЧЕТНАЯ КАРТОЧКА

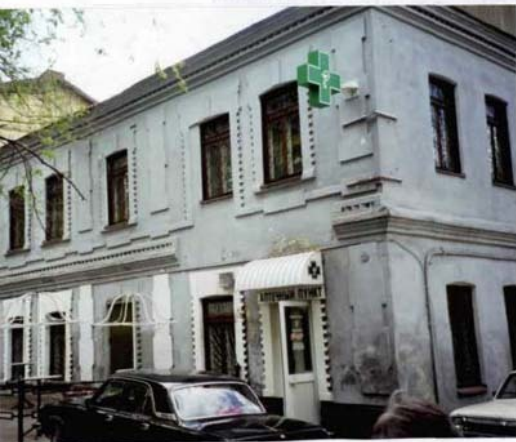
Фото или схематический план

Характерный образец небольшого жилого дома нач. XX в., построенного в «кирпичном» стиле. Расположен в центральной части города. Стоит на склоне холма. Главным северо-восточным фасадом выходит на линию застройки ул. Фрунзе. Представляет собой прямоугольный в плане двухэтажный объем (габариты 19.9x14.9м) с двумя выступающим объемами лестничных клеток и одноэтажной пристройкой со стороны дворового фасада. Крыша сложная. Стены здания сложены из кирпича в лицевой цепной кладке и в 80-х годах оштукатурены (кроме фрагмента юго-восточной стены).

Все фасады имеют асимметричную композицию. Северо-восточный и юго-восточный фасады имеют декоративное убранство: лопатки переменной ширины, ступенчатые междуэтажный и венчающий карнизы, наличники окон с выделенным замком в клинчатой перемычке и зубцами на боковых стойках, фрагменты поребрика в подоконном поле окон второго этажа. В кладке юго-восточной стены использовано сочетание серого и красного кирпича. Декоративные элементы убранства интерьеров не сохранены.
