ПАСПОРТ

Надвратная церковь Стефания Благовещенского монастыря.

IV. АДРЕС (местонахождение) ПАМЯТНИКА Владими尔斯кая обл., г. Муром, Красноармейский Спас. ул., Автотрасса "Владимир-Муром".

УЧЕТНАЯ КАРТОЧКА Надвратной церкви Страстия Благовещенского м-ря.

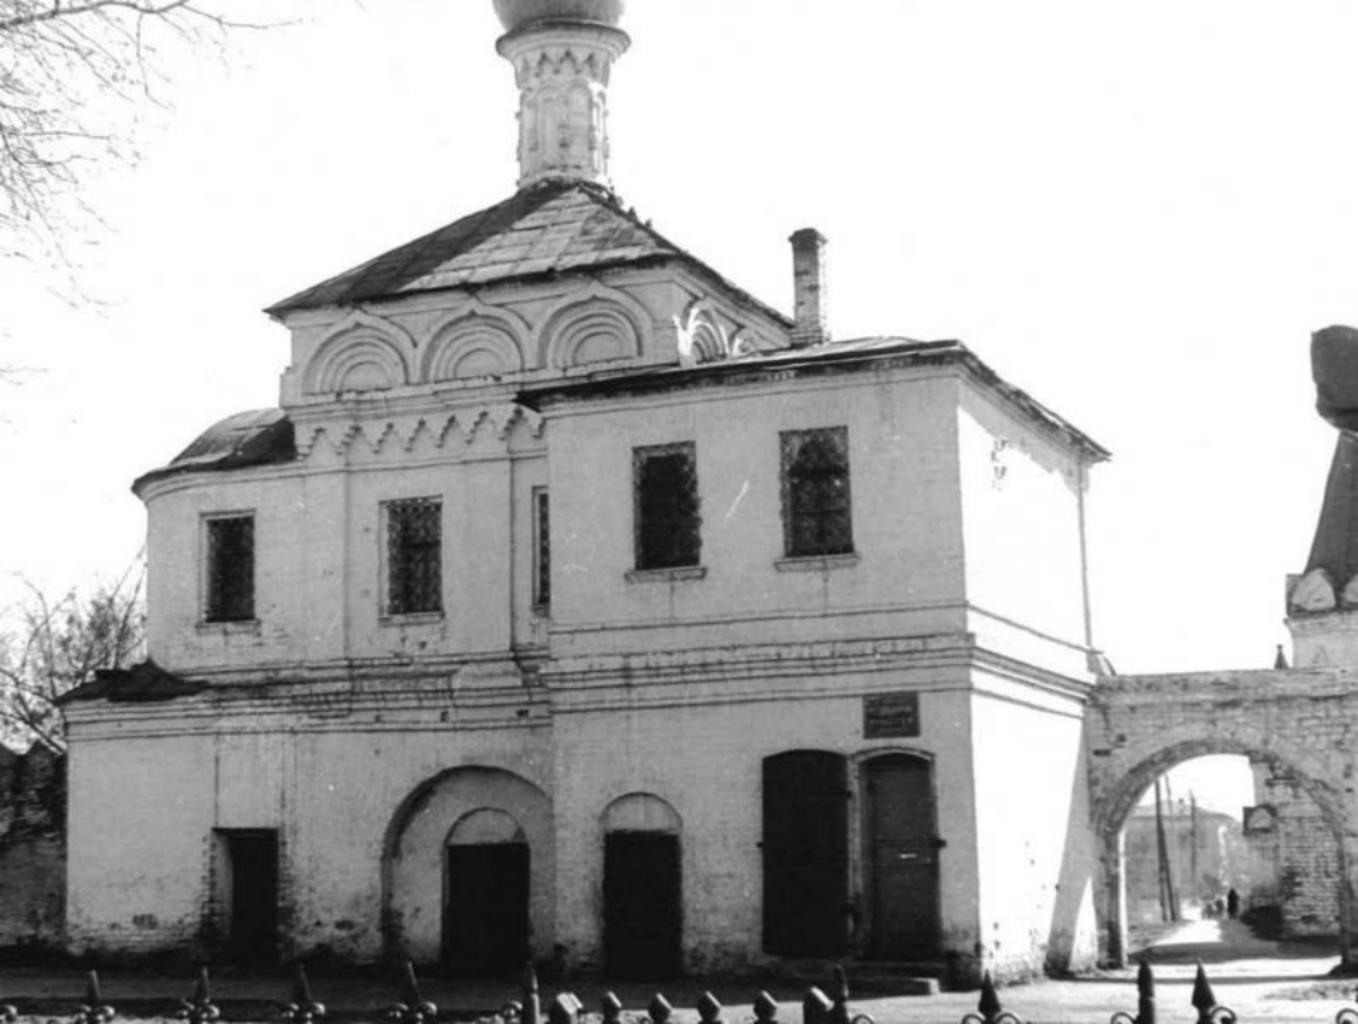
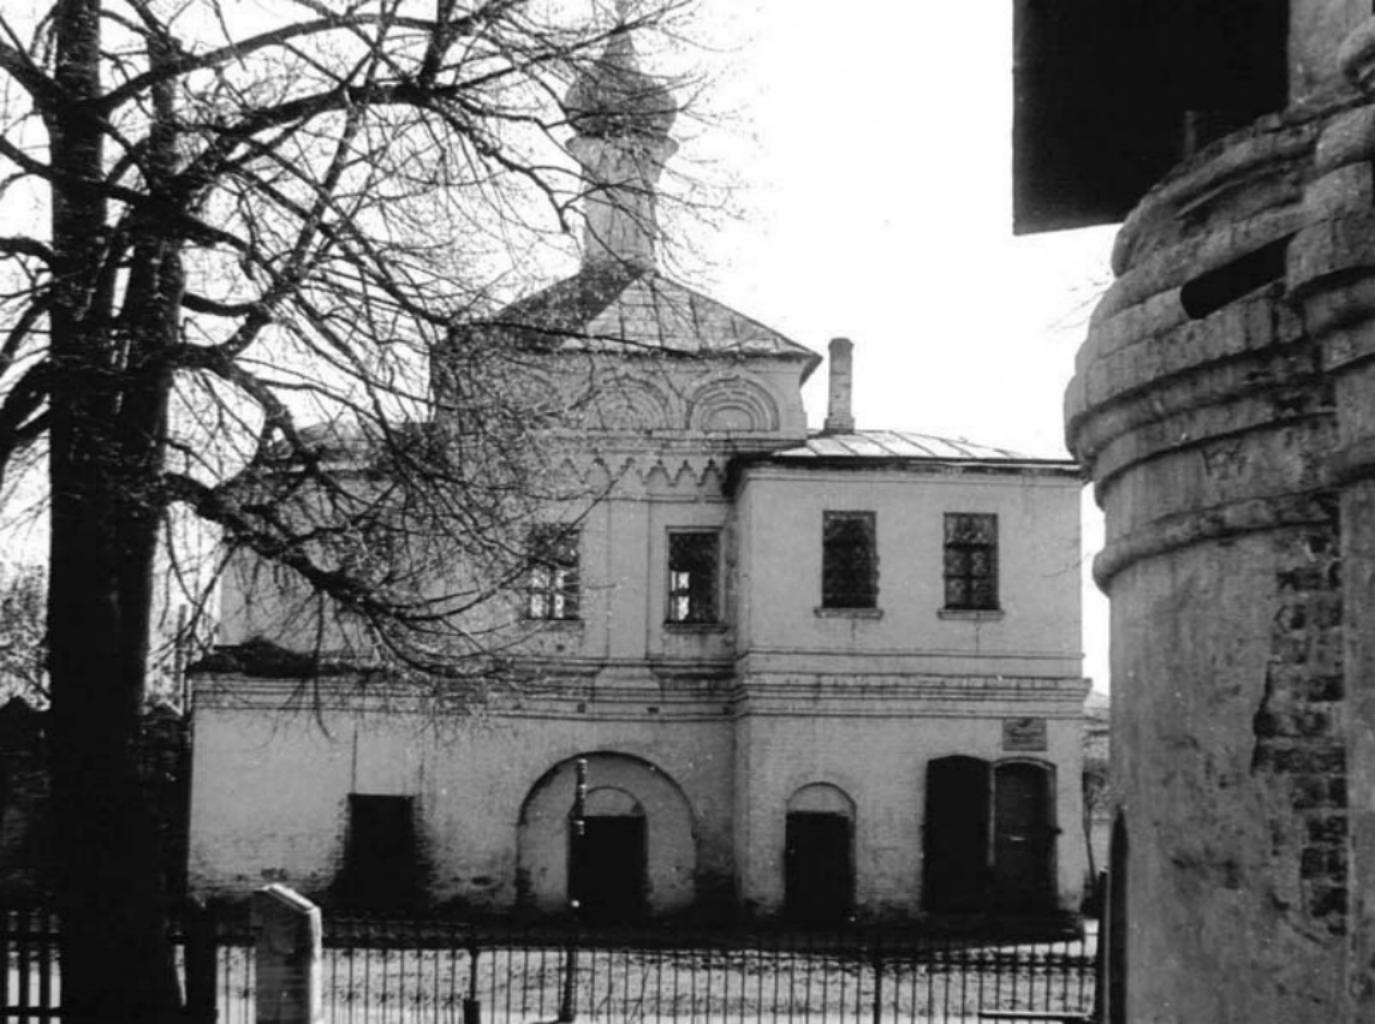
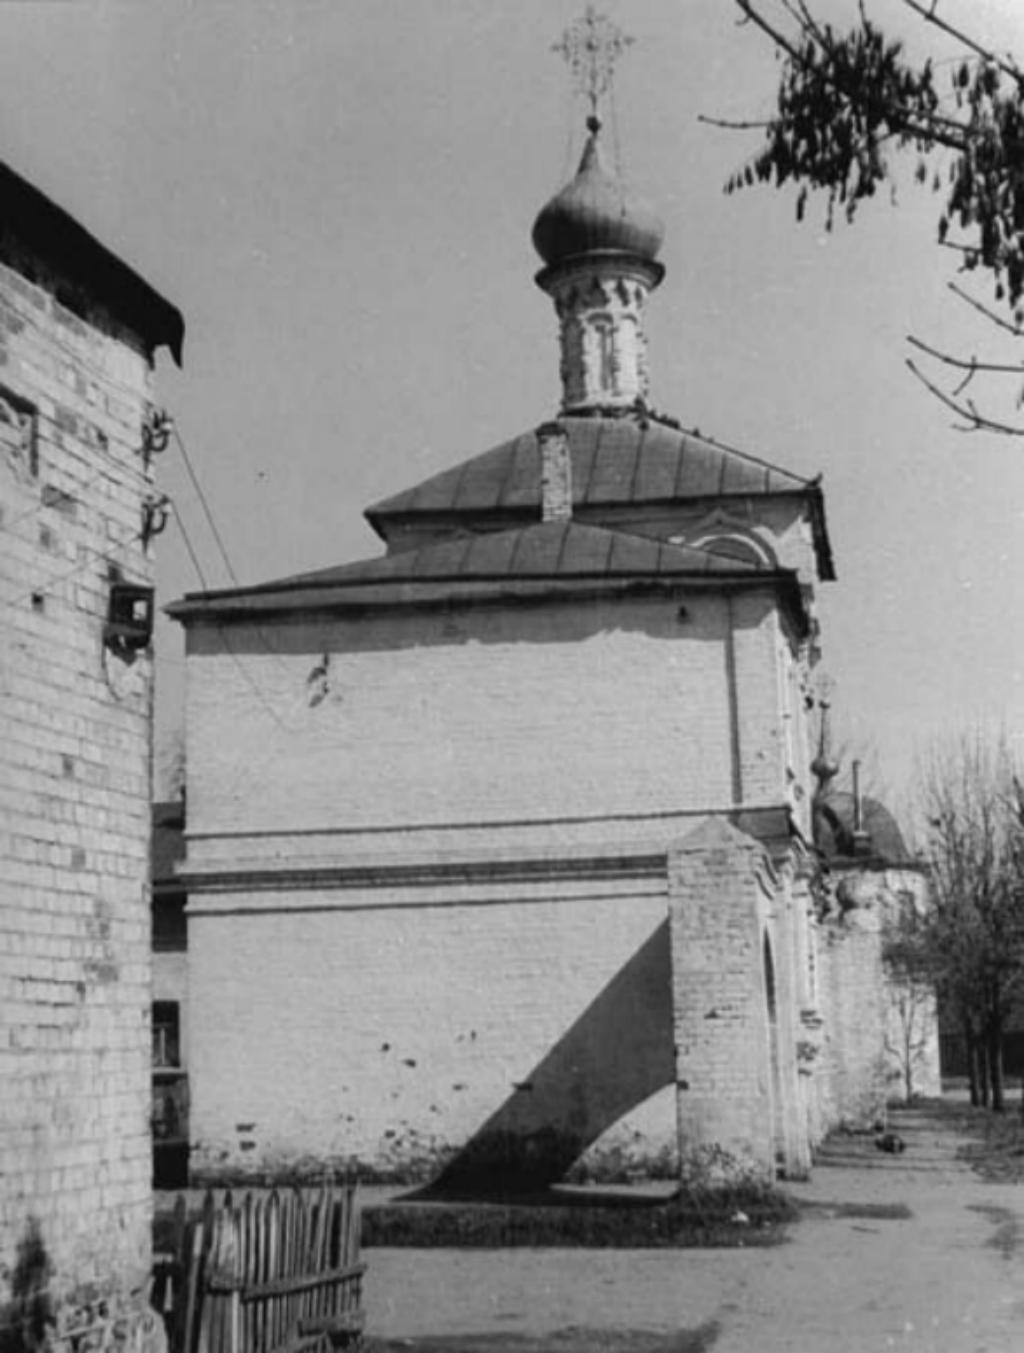
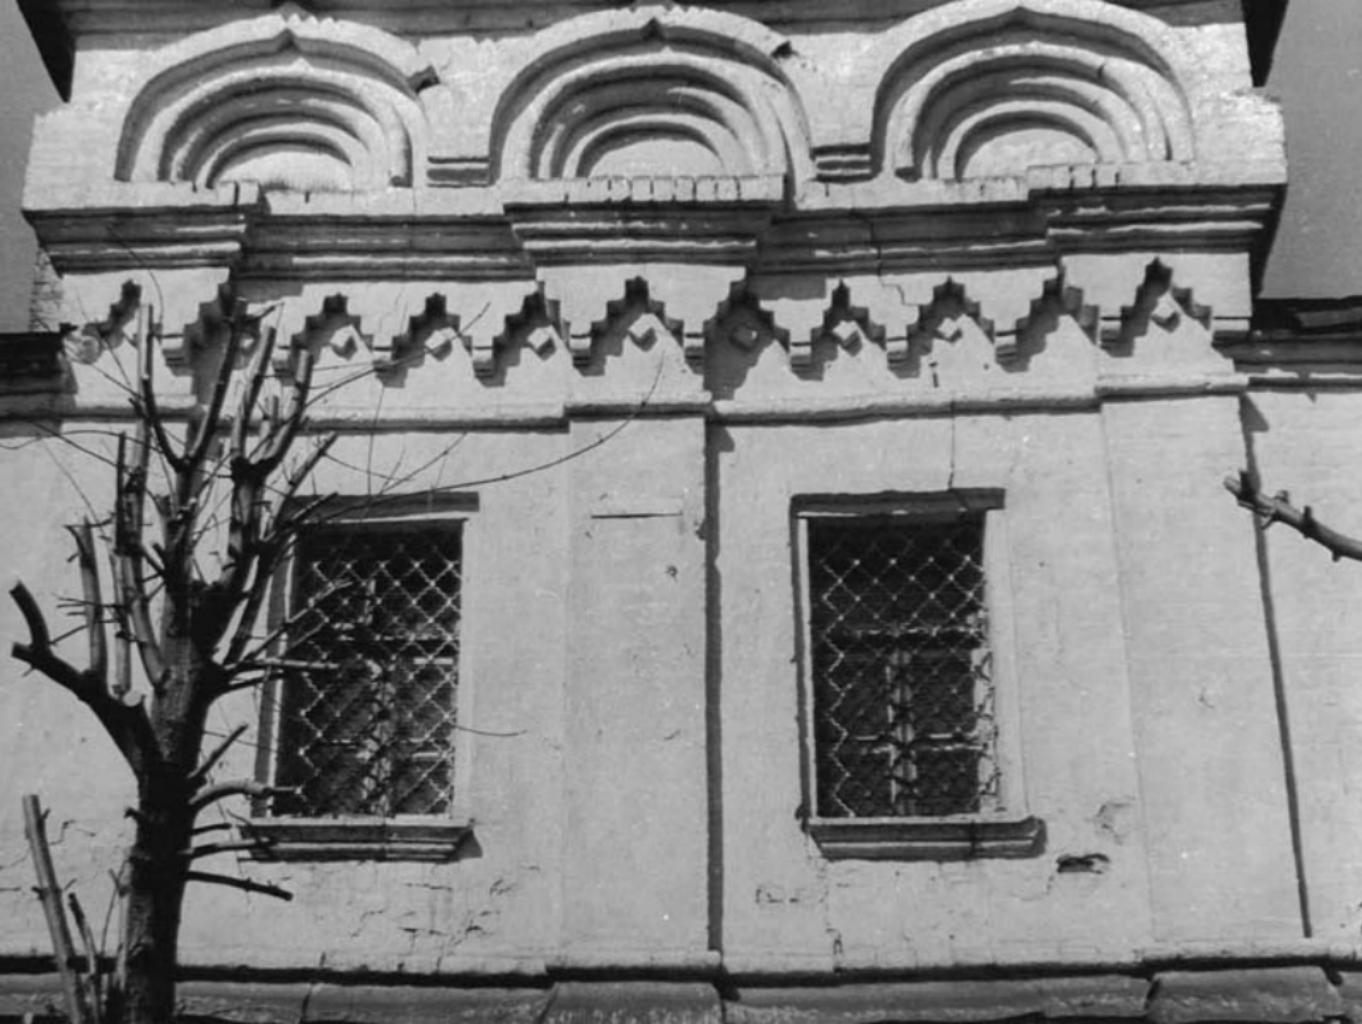
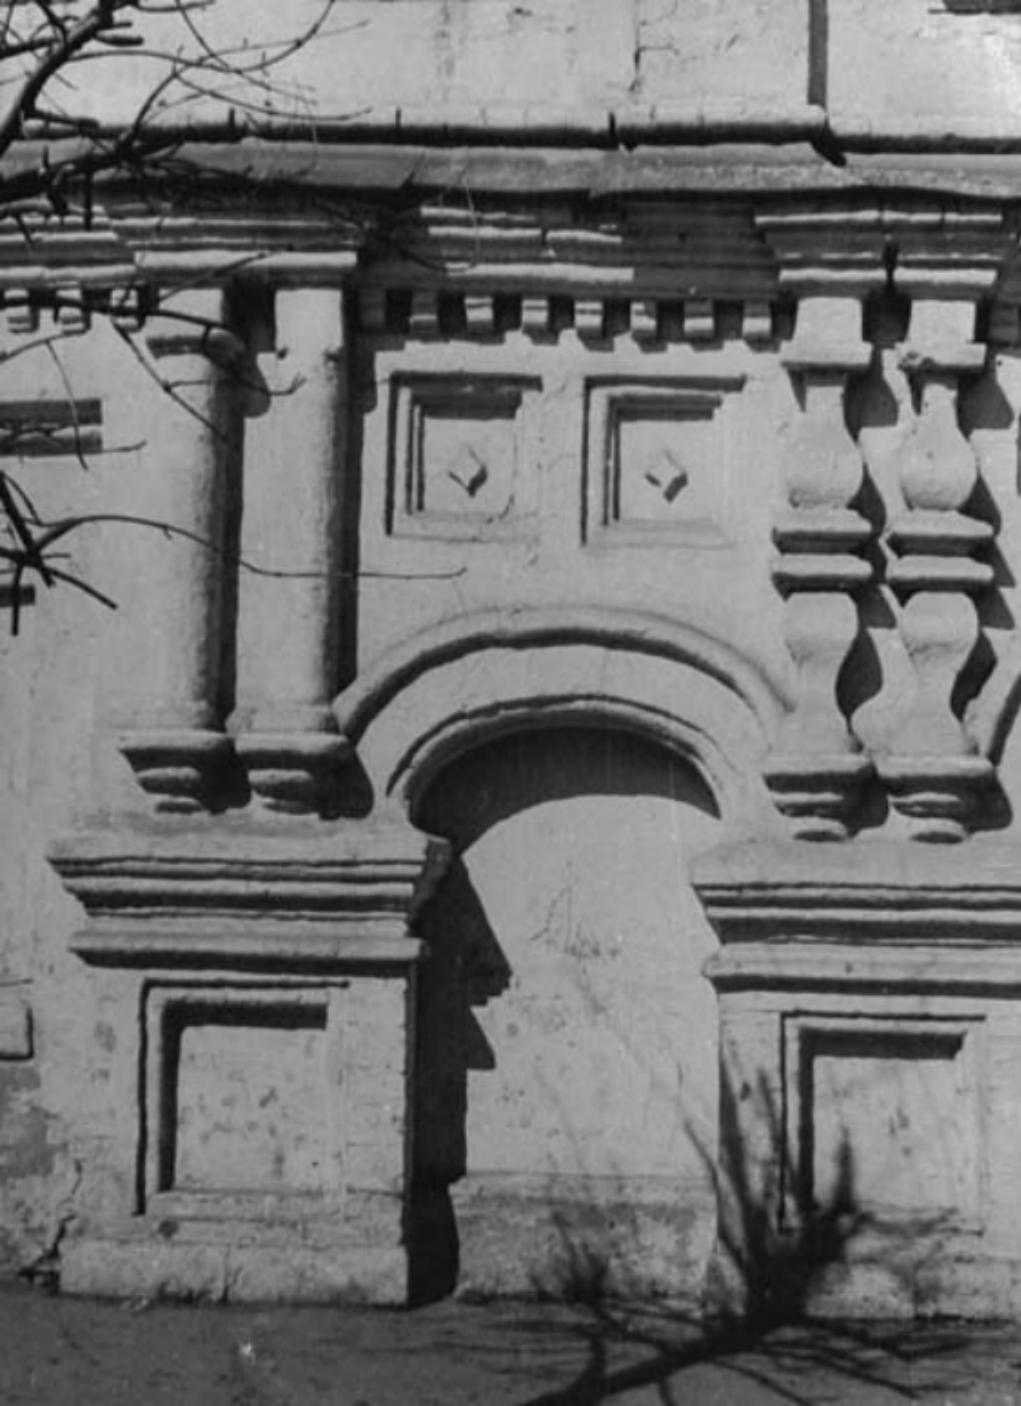
Одноглавая, Надвратная церковь Стефания скромна по архитектурным формам, незначительна по своим размерам. Первый этаж — прямогольник, при котором размещалась монастырская библиотека, прорезанный двумя арками. Арки декорированы колонками и балконами в виде пилонов, опирающихся на постаменты с глубокими нишами, профилированными карнизом и цоколем. Основной об'ем внутри перекрыт сомкнутым сводом, алтарь одноапсидный, перекрыт куполом. Фасад очень прост, стены разделены на части тремя пилонами, опирающимися на карнизы, состоящий из нескольких тяг. Венчавший карниз состоит из кирпичных зубчиков и простого профиля, над которыми с каждой стороны поставлены по три кокошника, с вспаруженными наружными тягами.

Над четырехстакной кровлей укреплен цилиндрический глухой барабан, декорированный архитектурным полюсом, очень близким по размерам и деталям к угловым барабаном Благовещенского собора. Церковь стенописью не расписывалась.

Церковь поставлена над Святыми воротами главного парадного входа в монастырь, устроенного по центру южной стены.
