П А С П О Р Т

I. Наименование памятника Ворота дома купца ШвыреваII. Типологическая
принадлежность

конец XIX - начало XX векаIV. Адрес (местонахождение) памятника Пензенская обл., г. Нижний Домов,
ул. Московская, 68
(АССР, край, область, район)

I. НАИМЕНОВАНИЕ ПАМЯТНИКА Ворота дома купца Швырева

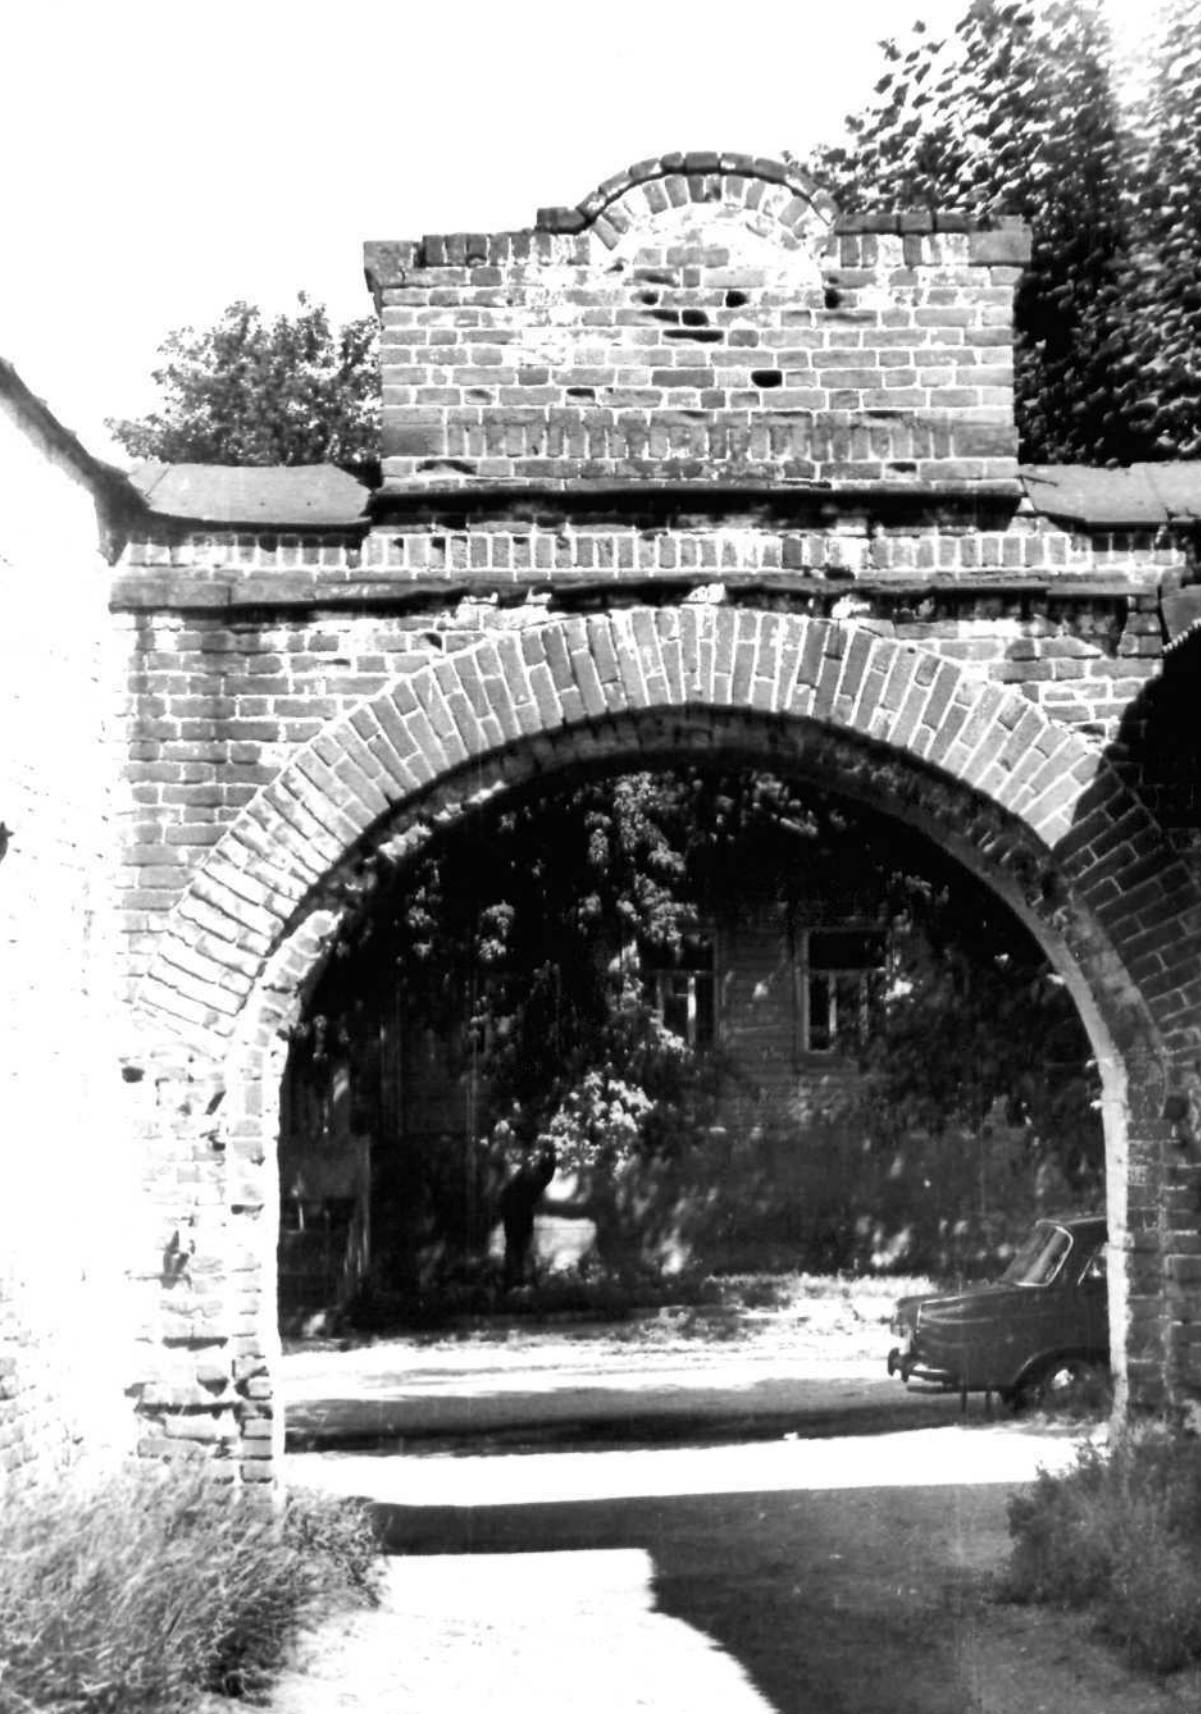
Планировка двора

вид с юга

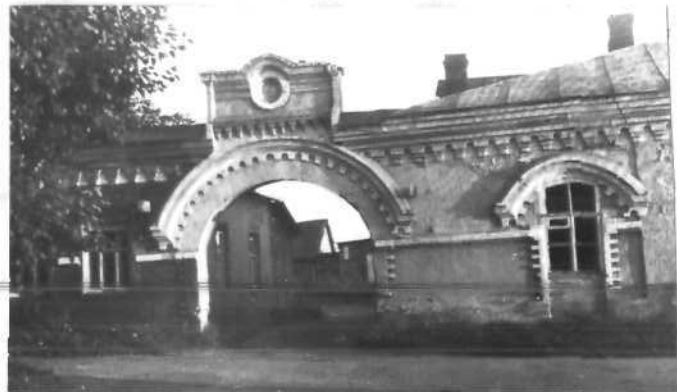
Фото или схематический план

Ворота расположены между двумя одноэтажными домами купца Швырева. Благодаря обилию декора и своему центральному положению они являются доминантой в застройке торговых рядов Швырева. Элементы декора: архивольта арки с дантикулами, карниз с язычками — органично связывают ворота с фланкирующими их постройками.
