Дом жилой

Адрес Пензенская обл. Мокшанский р-н. п. г. т. Мокшан. ул. Плоская, 15/ул. Пушкина

УЧЕТНАЯ КАРТОЧКА

I. НАИМЕНОВАНИЕ ПАМЯТНИКА Дом жилой

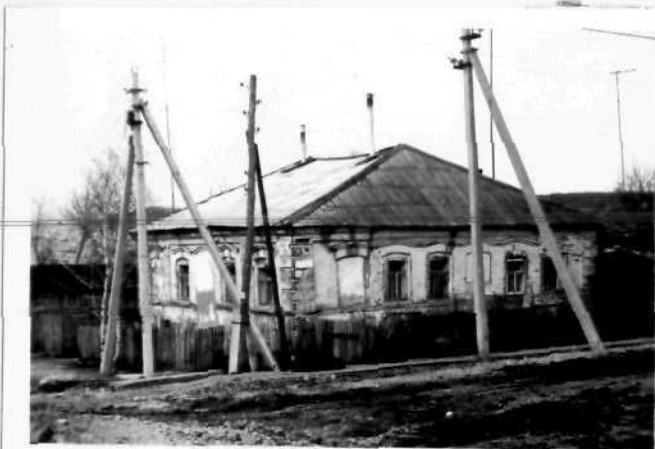
Фото или схематический план

1-этажный кирпичный квадратный в плане дом расположен на пересечении улиц Планской и Пушкина. К первой обращен юго-западным 5-осевым фасадом (крайнее слева окно и расположенный по центру дверной проем заложены), ко второй - юго-восточным 6-осевым фасадом (крайний слева и центральный оконные проемы заложены, крайний справа прямоугольный проем новый). Проемы имеют лучковое завершение, над ними устроены лучковые бровки, смыкающиеся между собой у первоначальных окон юго-восточного фасада и тремя центральными проемами юго-западного, выделенными рустованными лопатками, аналогичными угловым лопаткам. Под окнами проходит горизонтальная тяга. Здание побелено. Крыша вальмовая шиферная.

Является примером каменного жилого дома к. XIX-н. XX в. со скромным декором эклектичной направленности.
