# ПАСПОРТ

I. НАИМЕНОВАНИЕ ПАМЯТНИКА Погост Пурнема. Церковь Николая Чудотворца.

1618 год

IV. АДРЕС (местонахождение) ПАМЯТНИКА Архангельская обл., Онежский р-н,  
с.Пурнема. От г.Онеги самолетом - 60 км.

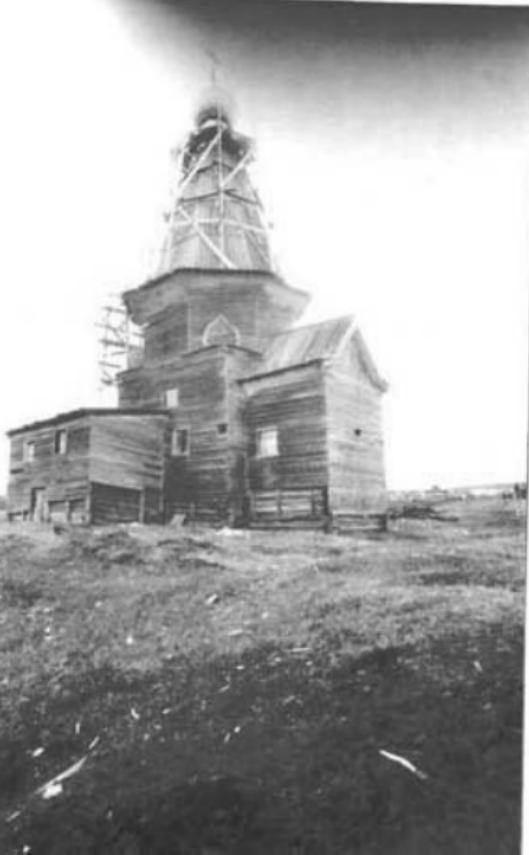
Фото или схематический план

Деревянная Никольская ц-вь представляет собой чрезвычайно динамичный по силуэту шатровый на высоком подклете храм типа "восьмерик на четверике" с прямоугольной в плане апсидой и галереей-папертью, охватывающей его с трех сторон. Стены во втор. пол. XIXв. были обшиты снаружи тесом. На фасадах сохранились резные причелины и подзоры. Четверик храма перекрыт подвесным "небом", скрытым поздним плоским потолком.
