П А С П О Р Т

I. НАИМЕНОВАНИЕ ПАМЯТНИКА Дом Бойко.II. ТИПОЛОГИЧЕСКАЯ
ПРИНАДЛЕЖНОСТЬ

начало XX векаIV. АДРЕС (местонахождение) ПАМЯТНИКА г. Астрахань, ул. Горького, 14.

Дом Бойко. г. Астрахань, ул. Горького, 14.

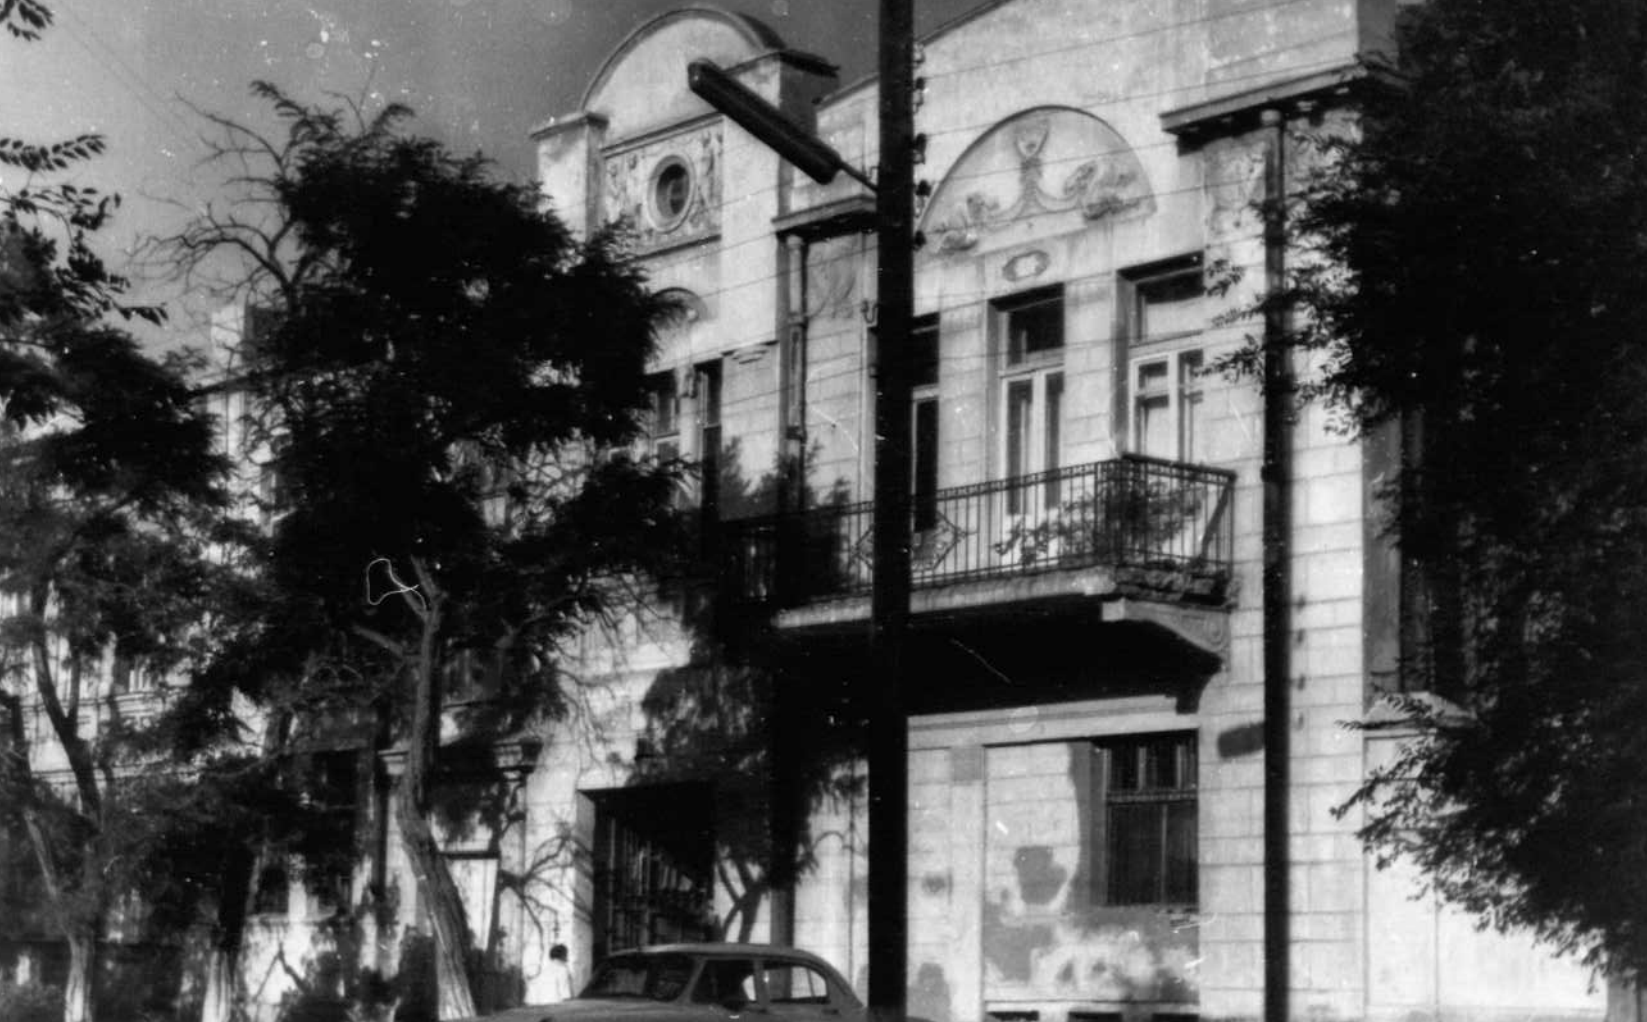
Дом Бойко,
1915г.

Общий вид с восточной стороны.
Астрахань, Горького, 14
Август, 1976г. В.Михайлов

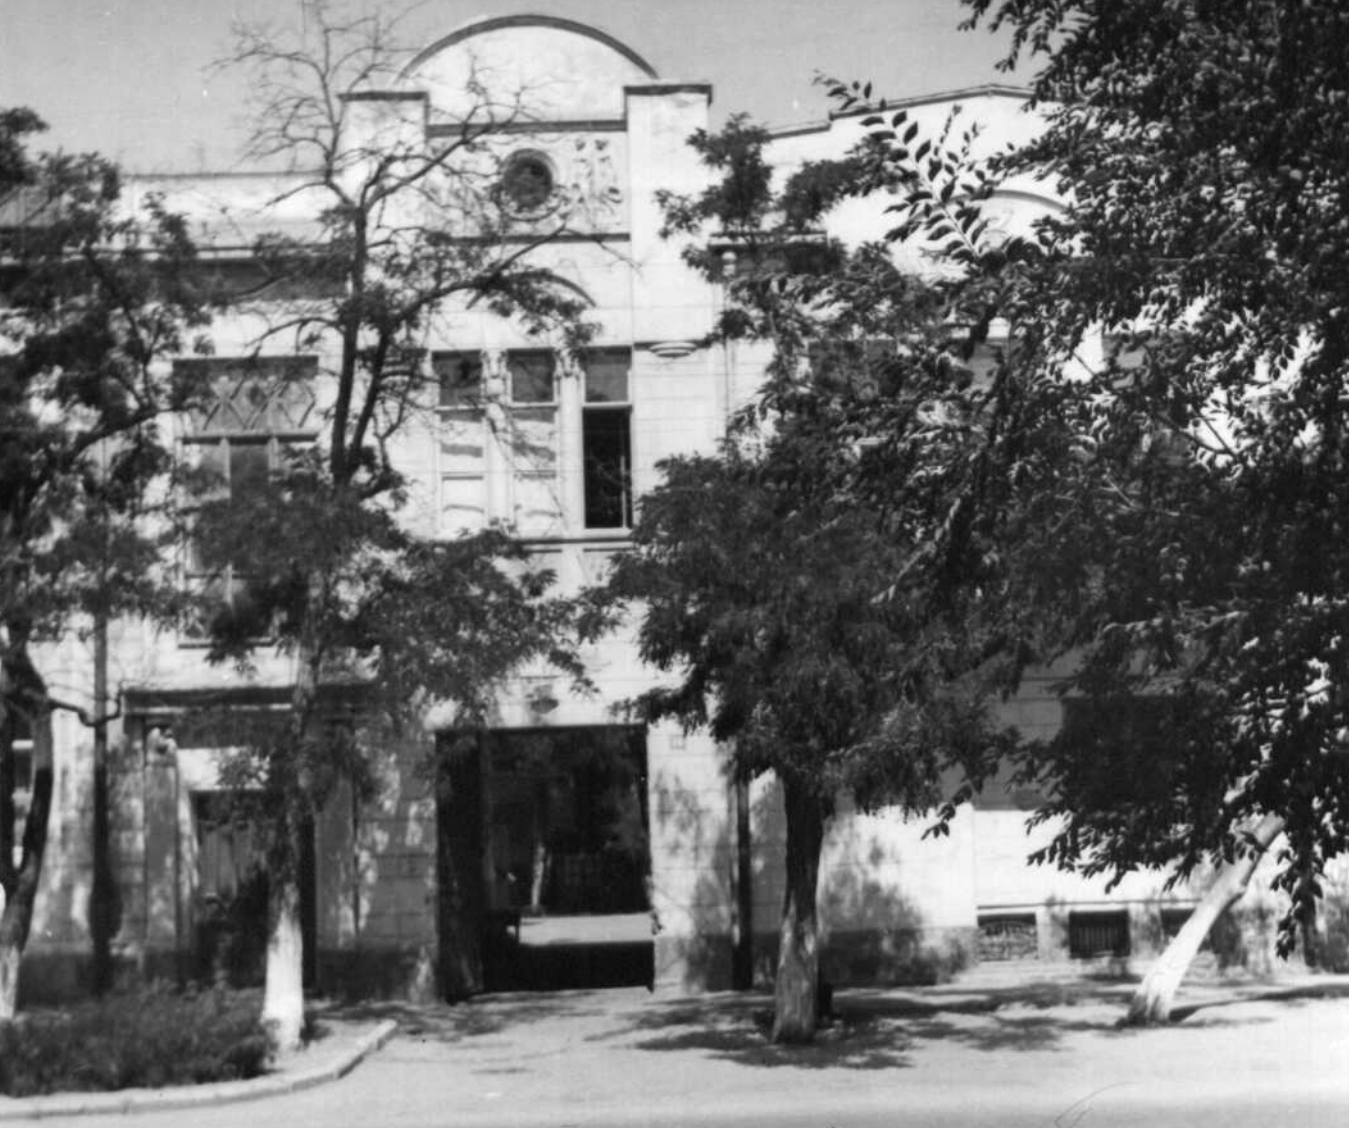
Дом Байко,
1915г.

Юго-восточной (шав. раса).

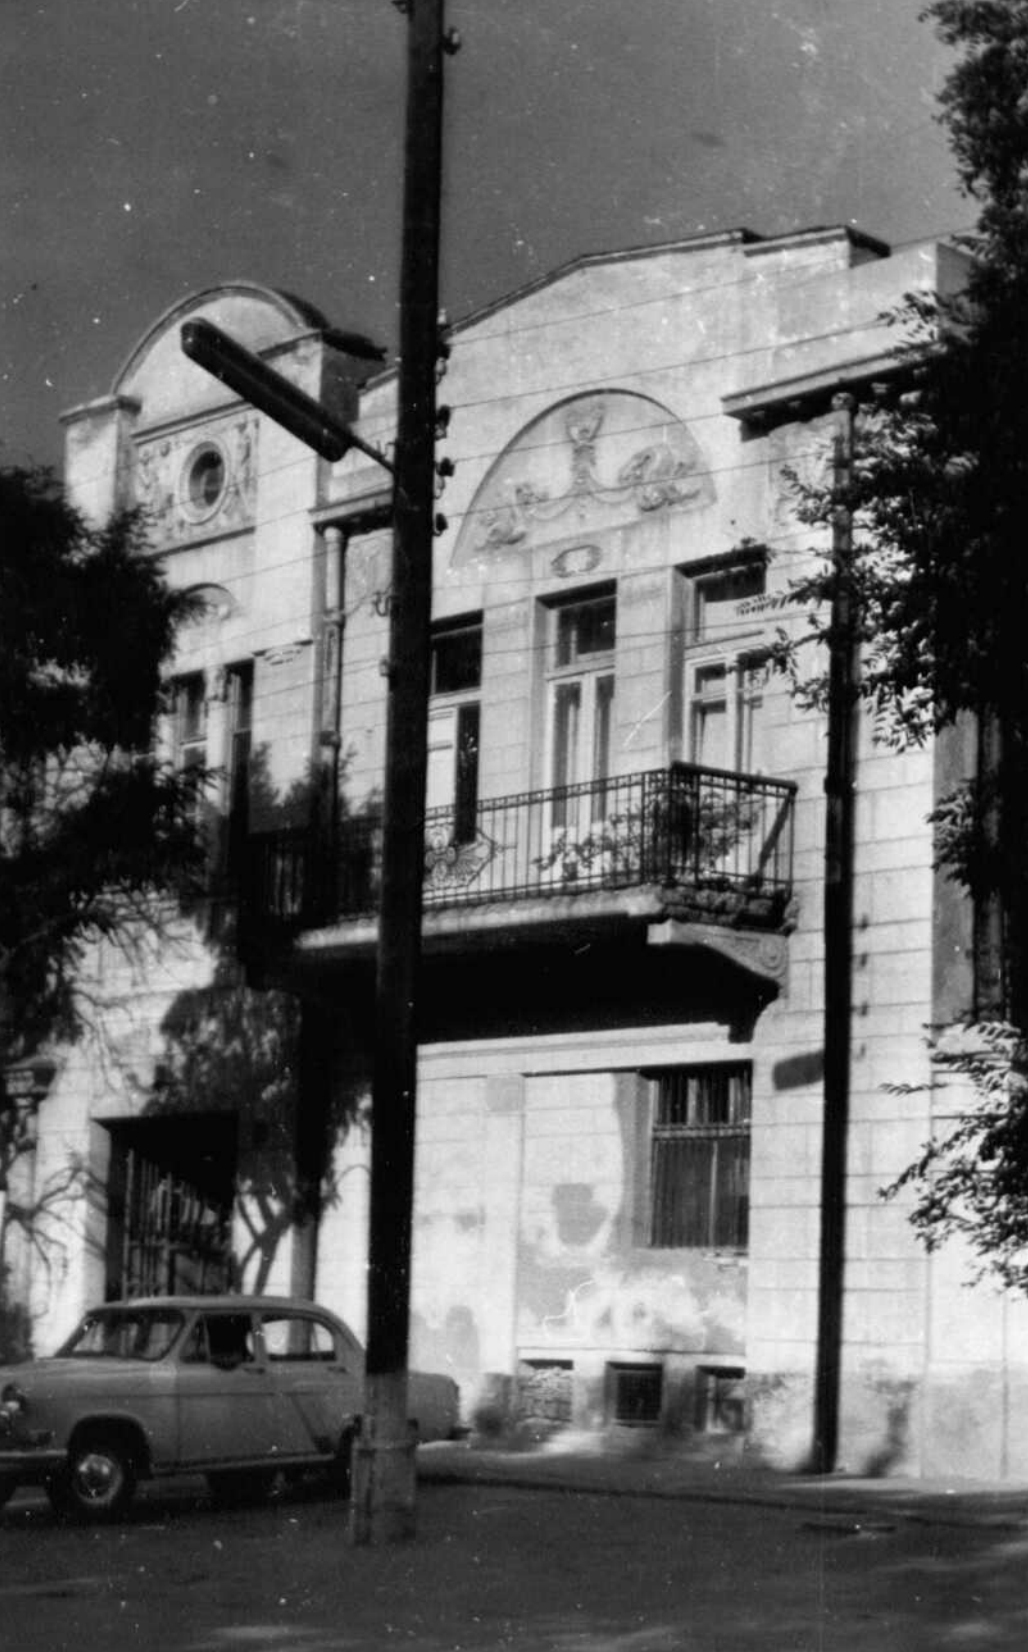
Дом Байко,
1915г.

Юго-восточной части
Центральной и правой
части сада.
Астрахань, Горького, 14
Август, 1976г. В.Микитин

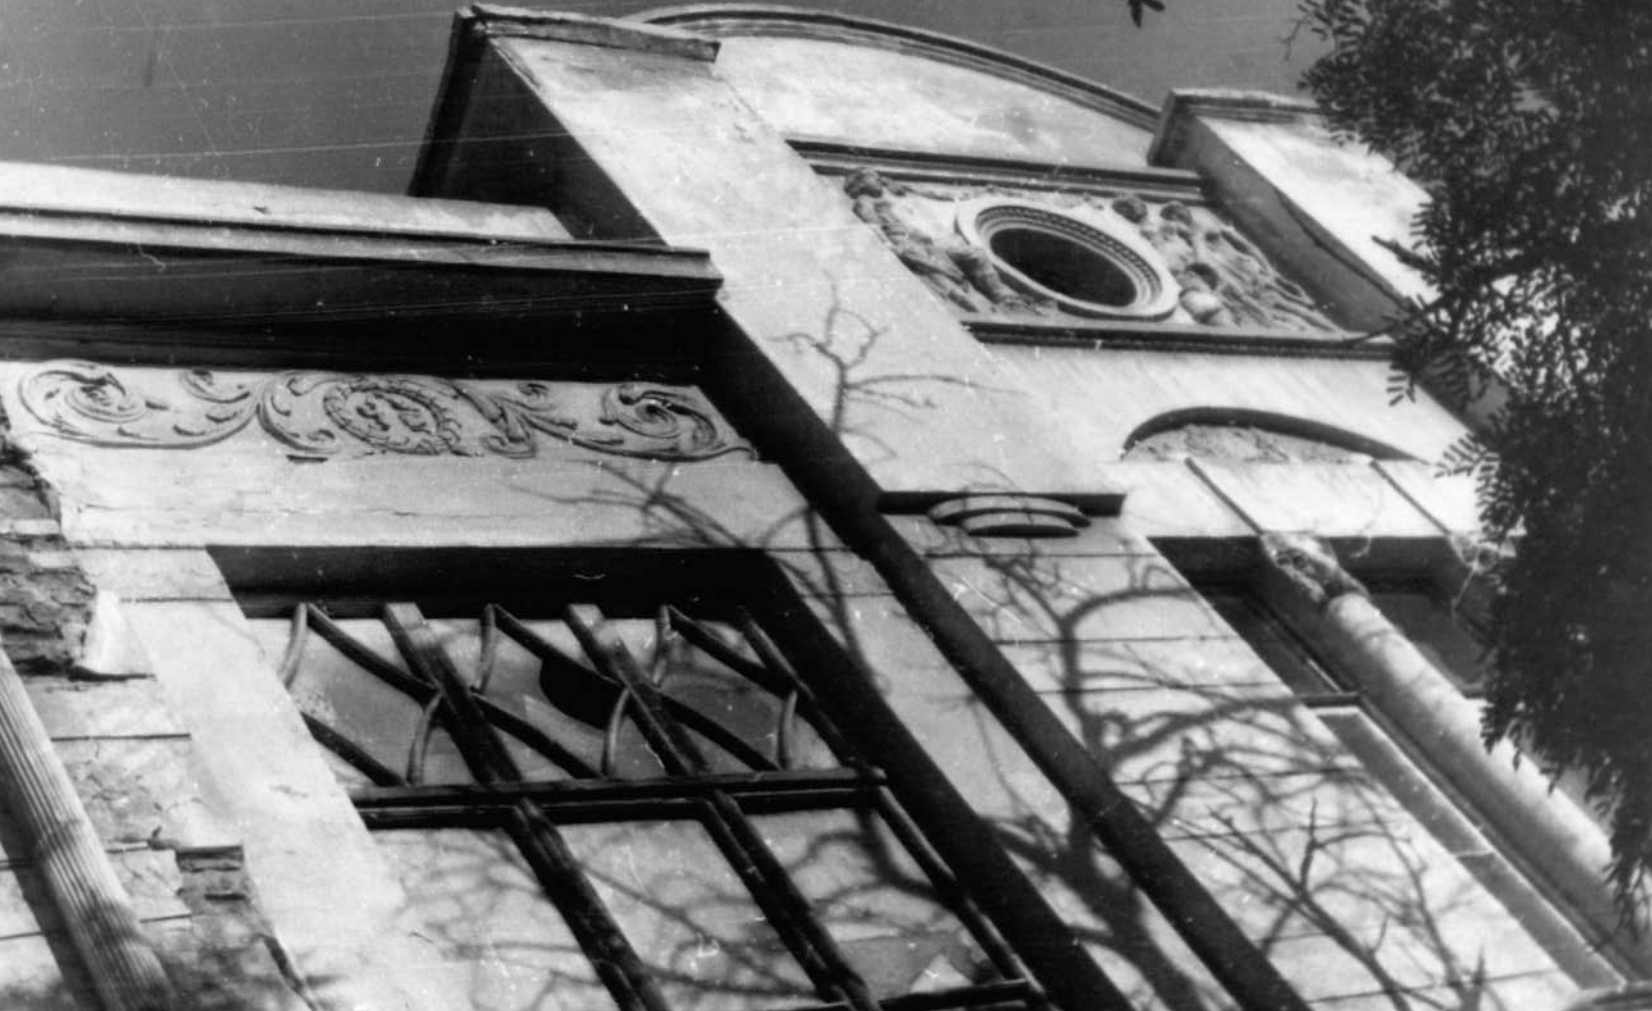
Дом Гейко, 1915г.

Юго-восточный фасад.

Лепные украшения левой
и центральной частей фасада.
Суханов, Горюхов, 14
Август, 1976г. УМКБТИ

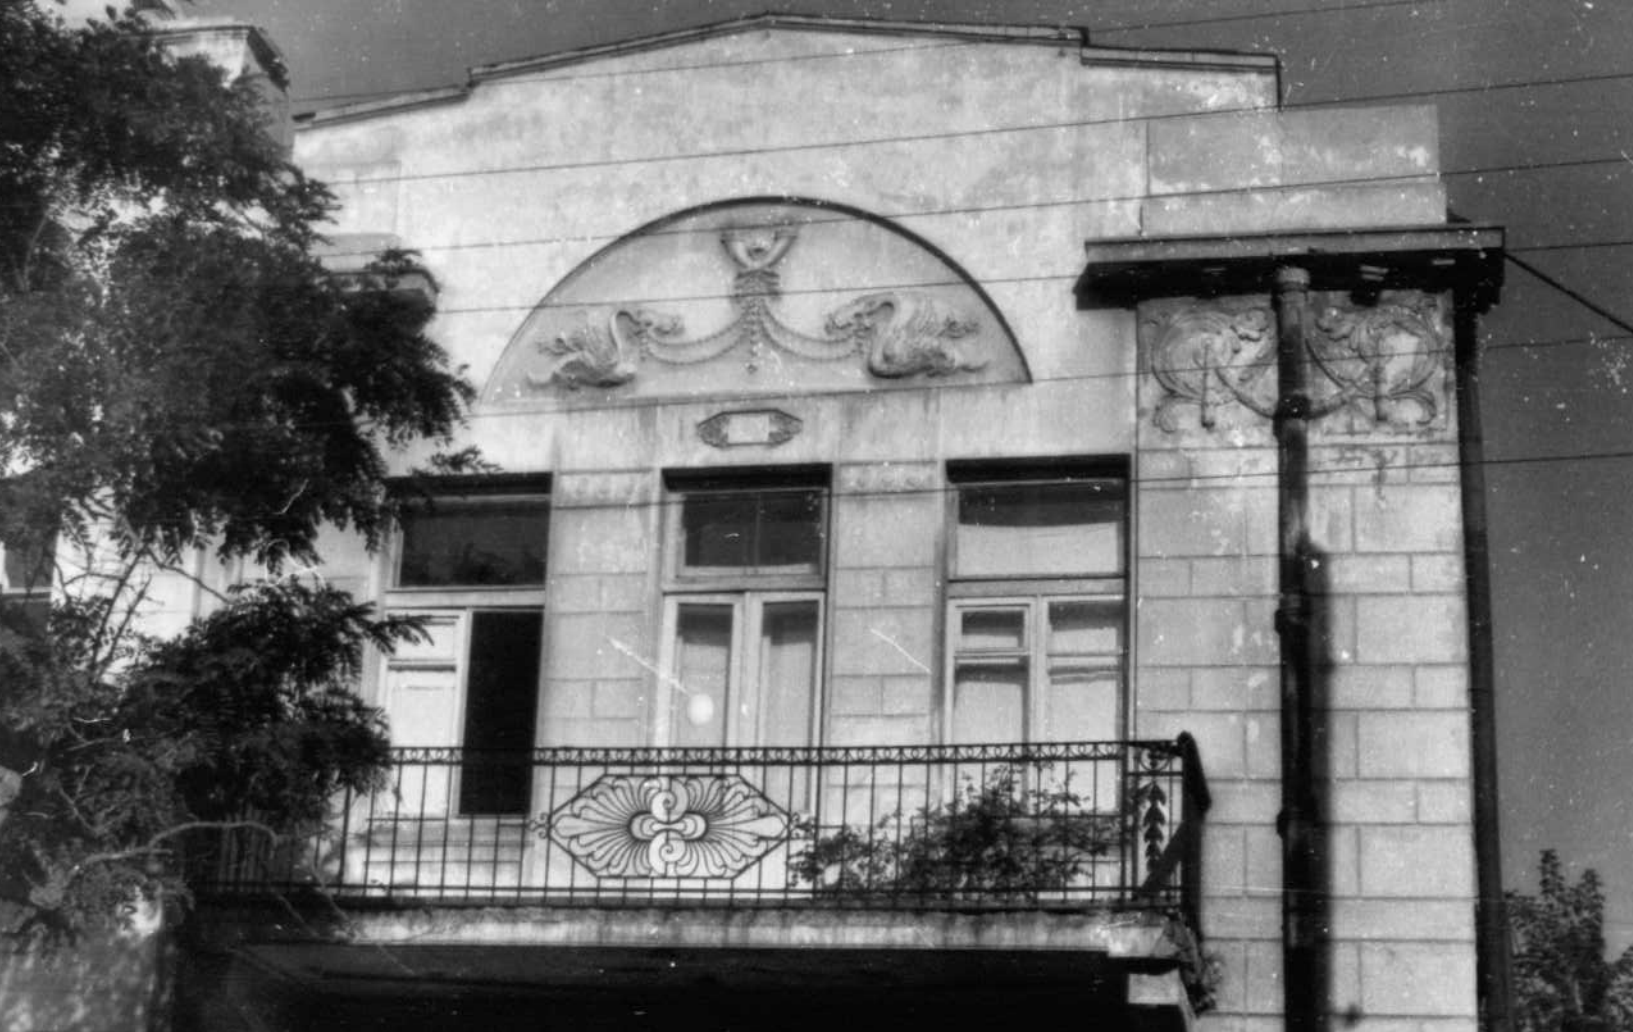
Дом Бейно, 1915г.

10го-цветочной краской.
Окна и решётка балкона.
Астрахань, Герокого, 14
Август, 1976г. Умисетчи

Следует отметить высокохудожественную ковку парапета балкона.

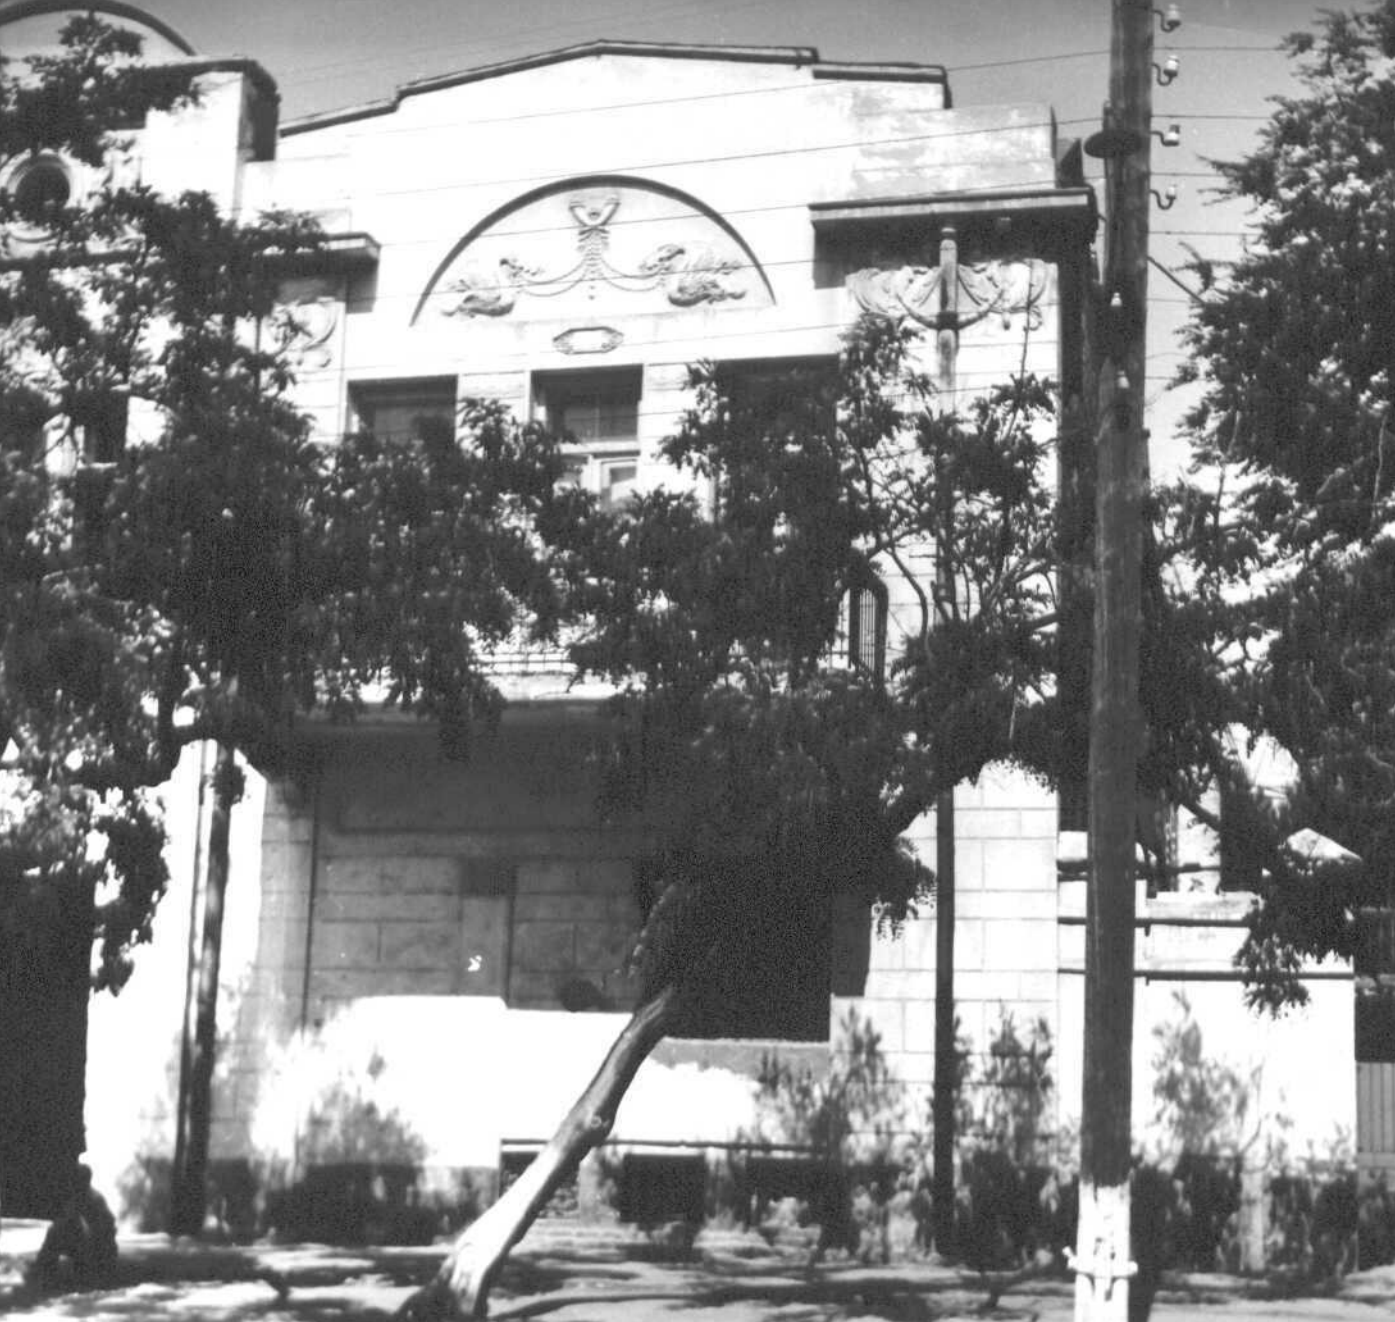
Дом Гейко,
1915г.

Юго-западной галереи,
Правая галерея.

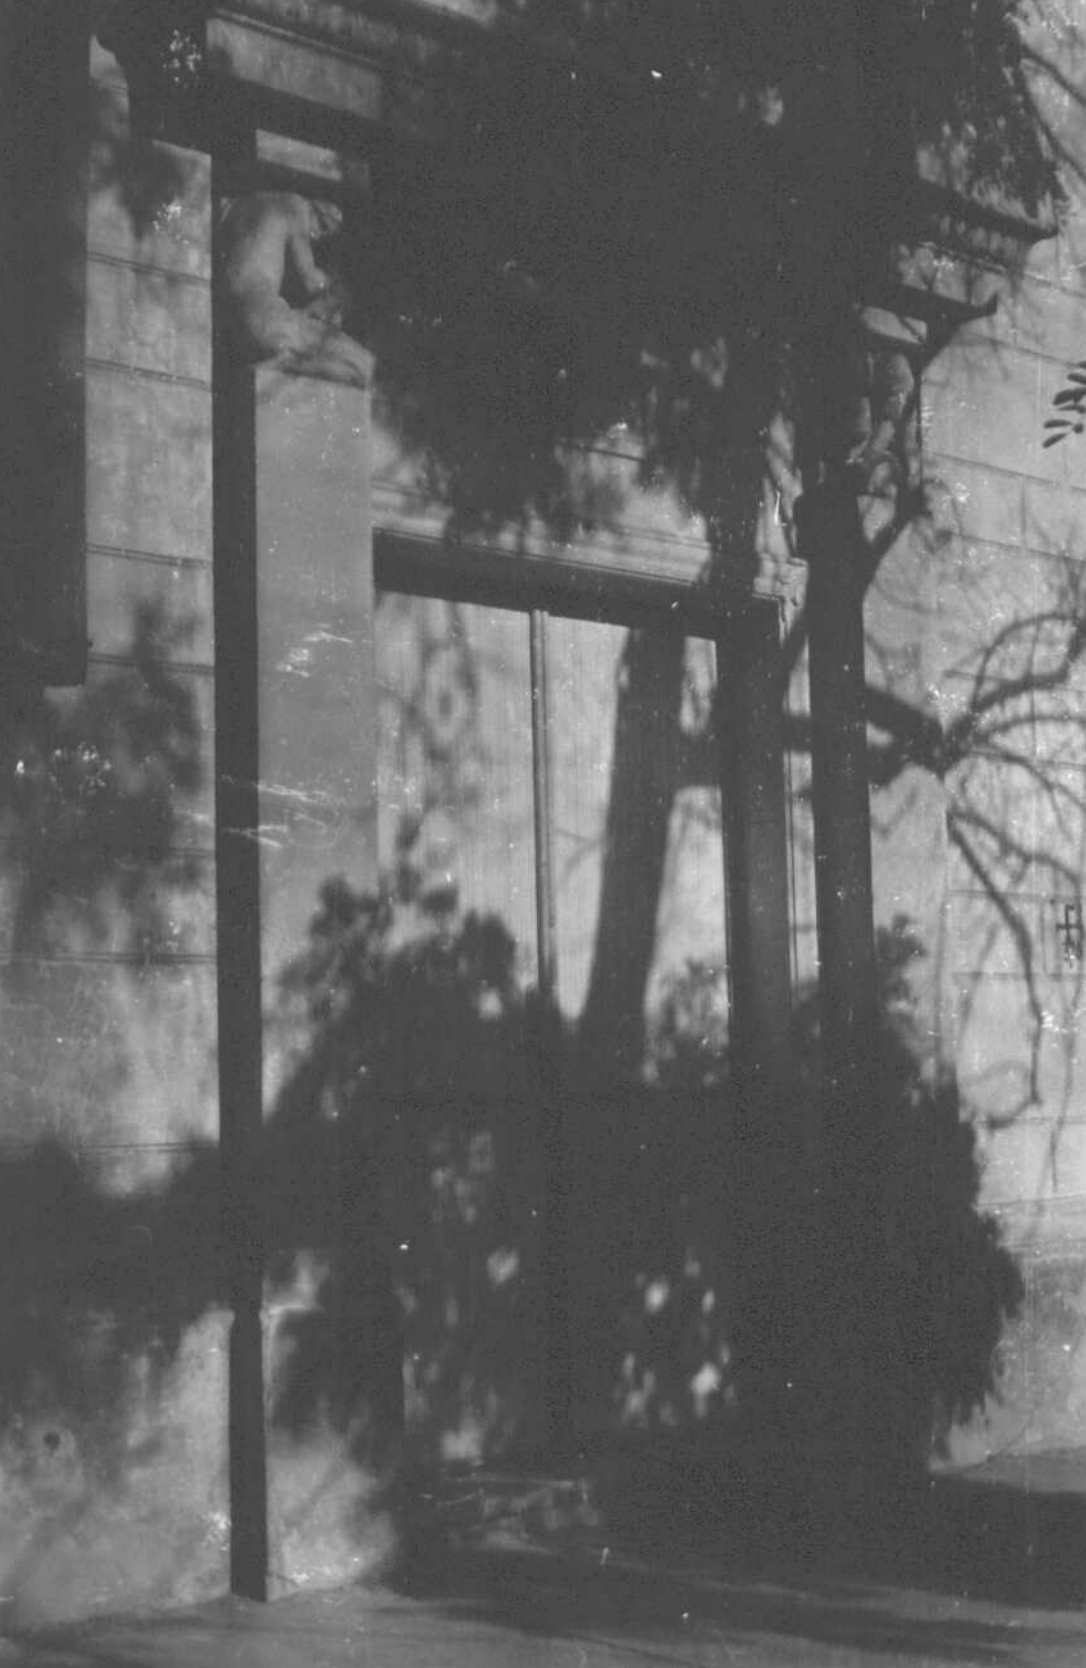
Дом Гайко,
1915г.

Вход на юго-восточном
фасад.

Главный вход обрамлен по сторонам пилястрами, завершения которых решены в виде лепных классических фигур, поддерживающих карниз входа. Карниз имеет орнаментированный каблучок.

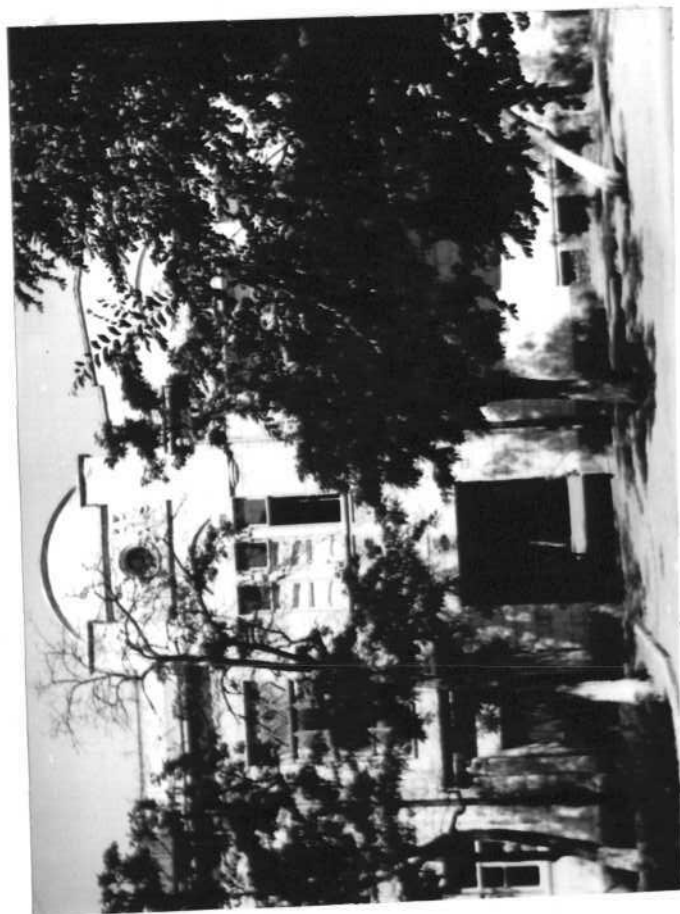
Фото или схематический план

Здание выстроено в линии "строчной" застройки улицы в северо-западной зоне центра города. Объем памятника — двухэтажный, с подвалом, прямоугольный в плане, с двумя дворовыми ризалитами. Длина уличного (юго-восточного) фасада: 21,3 м. Планировка 2-го этажа (уличная часть здания) решена в зальной схеме. Здесь расположено 3 зала с окнами на главном фасаде. Арка во двор устроена в центральной части уличного фасада. Асимметричный фасад имеет 4-частное членение, организованное пилястрами. Части фасада различны по высоте. В правой части имеется балкон. Над верхними окнами этой части размещена полуциркулярная впадина с барельефным изображением лебедей. В декоре других частей фасада также применены сюжетные и орнаментальные барельефные лепные композиции. Фасад рустован и побелен. Следует отметить высокохудожественную ковку парапета балкона.
