ПАСПОРТ

I. НАИМЕНОВАНИЕ ПАМЯТНИКА Комплекс Покровской церкви с колокольней.*(в составе с мемориальным парком)*

УЧЕТНАЯ КАРТОЧКА

I. НАИМЕНОВАНИЕ ПАМЯТНИКА Комплекс Покровской церкви с колокольней

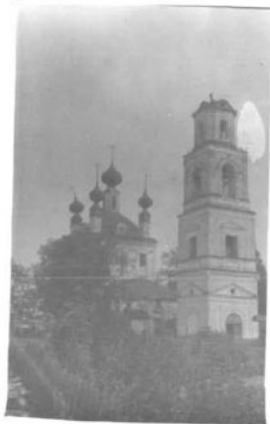
Фото или схематический план

Храмовый комплекс состоит из церкви и высокой четырехъярусной колокольни. Расположен на обширной торговой площади. Здание церкви замыкает перспективу улицы, по которой выезжают в Груздево со стороны Кжи. Высокий пятиглавный четверик храма, покрытый по сомкнутому своду, типологически восходит к образцам XVIII в. Комплекс исключительно живописен и выразителен по силуэту благодаря легкости и стройности завершений храма и колокольни. Благодаря выразительности силуэта и умело выбранному местоположению служит архитектурно-художественным центром села. Колхоз им. Свердлова. Склады. Клуб. Магазины.
