П А С П О Р Т

I. НАИМЕНОВАНИЕ ПАМЯТНИКА Косогор

IV. АДРЕС (местонахождение) ПАМЯТНИКА г. Владимир, ул. Гоголя

УЧЕТНАЯ КАРТОЧКА

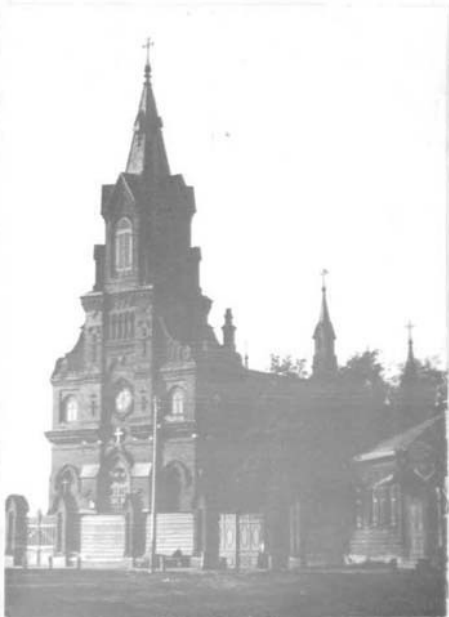
Фото или схематический план

Здание бывшего костела находится в южной части г. Владимира по ул. Гоголя, Памятник находится среди домов городской застройки кон. 19-нач. 20 вв. С севера и с запада костел обнесен деревянным забором. С двух других сторон к нему близко подступают дома городской застройки. В настоящее время ограды, которой было обнесено здание не сохранилось, остались лишь каменные столбы, сложенные из красного кирпича. Памятник представляет собой здание вытянутой формы, ориентированное по оси север-юг, к которому с северной стороны примыкает высокая трехъярусная колокольня. В плане костел состоит из трех частей: колокольни, основного объема и алтаря. В общем рисунке пространственно-объемной композиции выделена колокольня, завершающаяся шатровой кровлей.

Перестроен, изменивших первоначальный облик здания выявлено не было. Здание костела сложено из красного кирпича на цементном растворе. Размеры кирпича 250 x 120 x 65. Памятник выполнен в псевдоготическом ^{стиле} ~~стиле~~, характерном для кон. XIX в., является ^{образцом} ~~образцом~~ культовой католической постройки для Владимирского края.
