ПАСПОРТ

Храмовой колодезь

Ивановская область, Родинковский р-н,с. Горкино. От г. Родники автоброс на Остренное до ост. "Горкино" — 5 км

УЧЕТНАЯ КАРТОЧКА
Храмовый комплекс

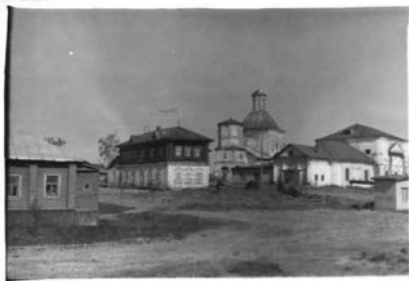
Фото или схематический план

Комплекс размещён на вытянутом с востока на запад прямоугольном земельном участке. В северо-восточном углу стоит нарядная Преображенская церковь. Юго-западной Преображенской церкви расположена тёплая Смоленская церковь, не имеющая колокольни. Её наружное убранство выполнено в формах классицизма с элементами барокко. В юго-западном углу участка южнее Смоленской церкви и под углом к ней стоит двухэтажное здание с кирпичным побелённым нижним и деревянным вторым этажом. Окна первого этажа обрамлено рамочными фигурными наличниками с завершённой в виде фронтов, второй этаж сложен из брёвен и состоит из трёх клеток.
