ПАСПОРТ

I. НАИМЕНОВАНИЕ ПАМЯТНИКА УСАДЬБА ЩЕГЛОВО. АМБАР (ЮЖНЫЙ).II. ТИПОЛОГИЧЕСКАЯ
ПРИНАДЛЕЖНОСТЬ

начало XX векаIV. АДРЕС (местонахождение) ПАМЯТНИКА Ленинградская область,
(АССР, край, область, район, автономная обл.,Всеволожский район, п. Щеглово.

Ленинградская обл.,
Всеволожский район,
п.Щеглово,
Усадьба Щеглово.
Амбар (южный).

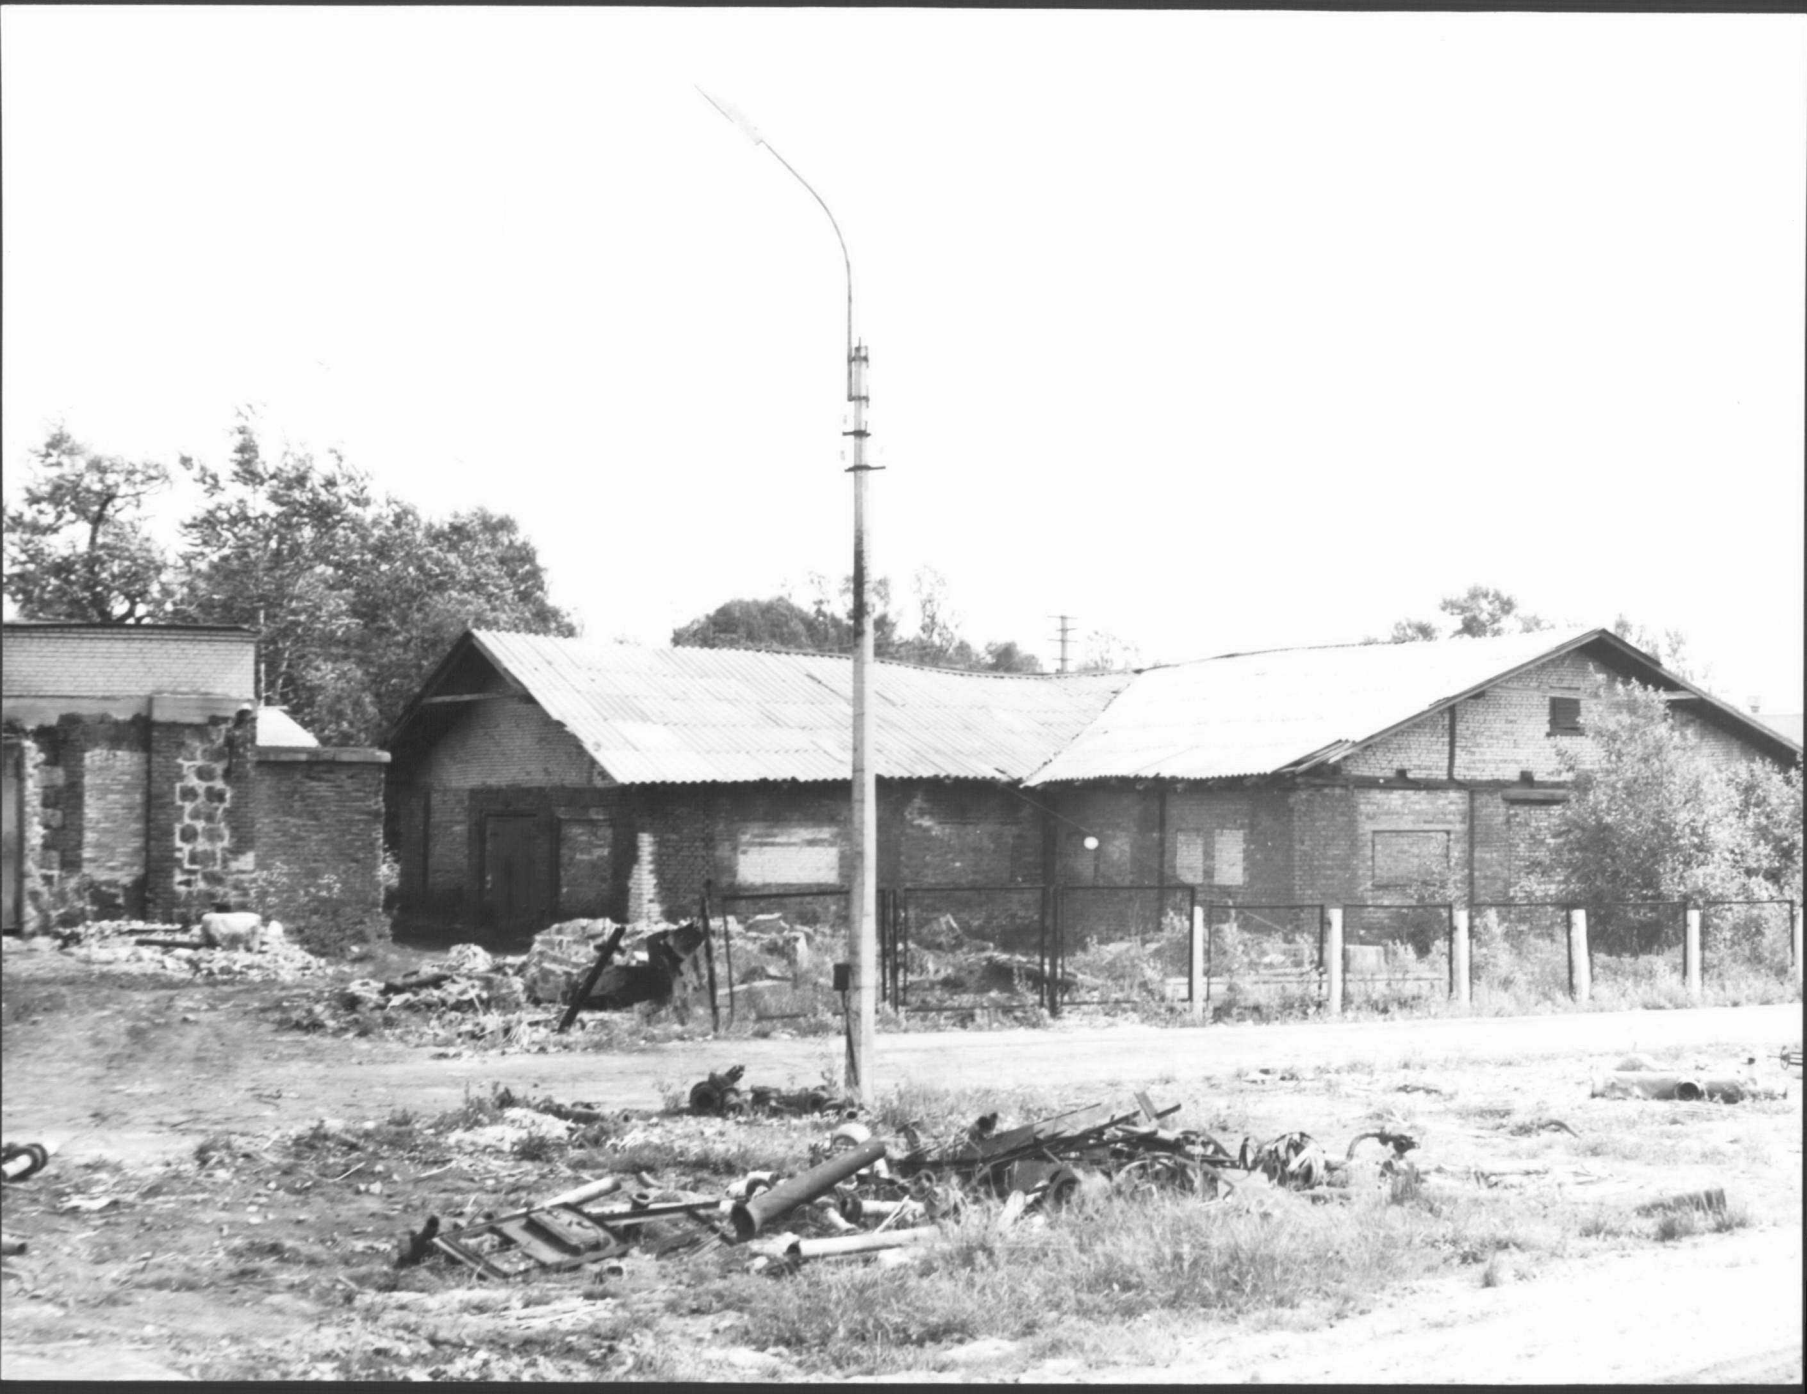
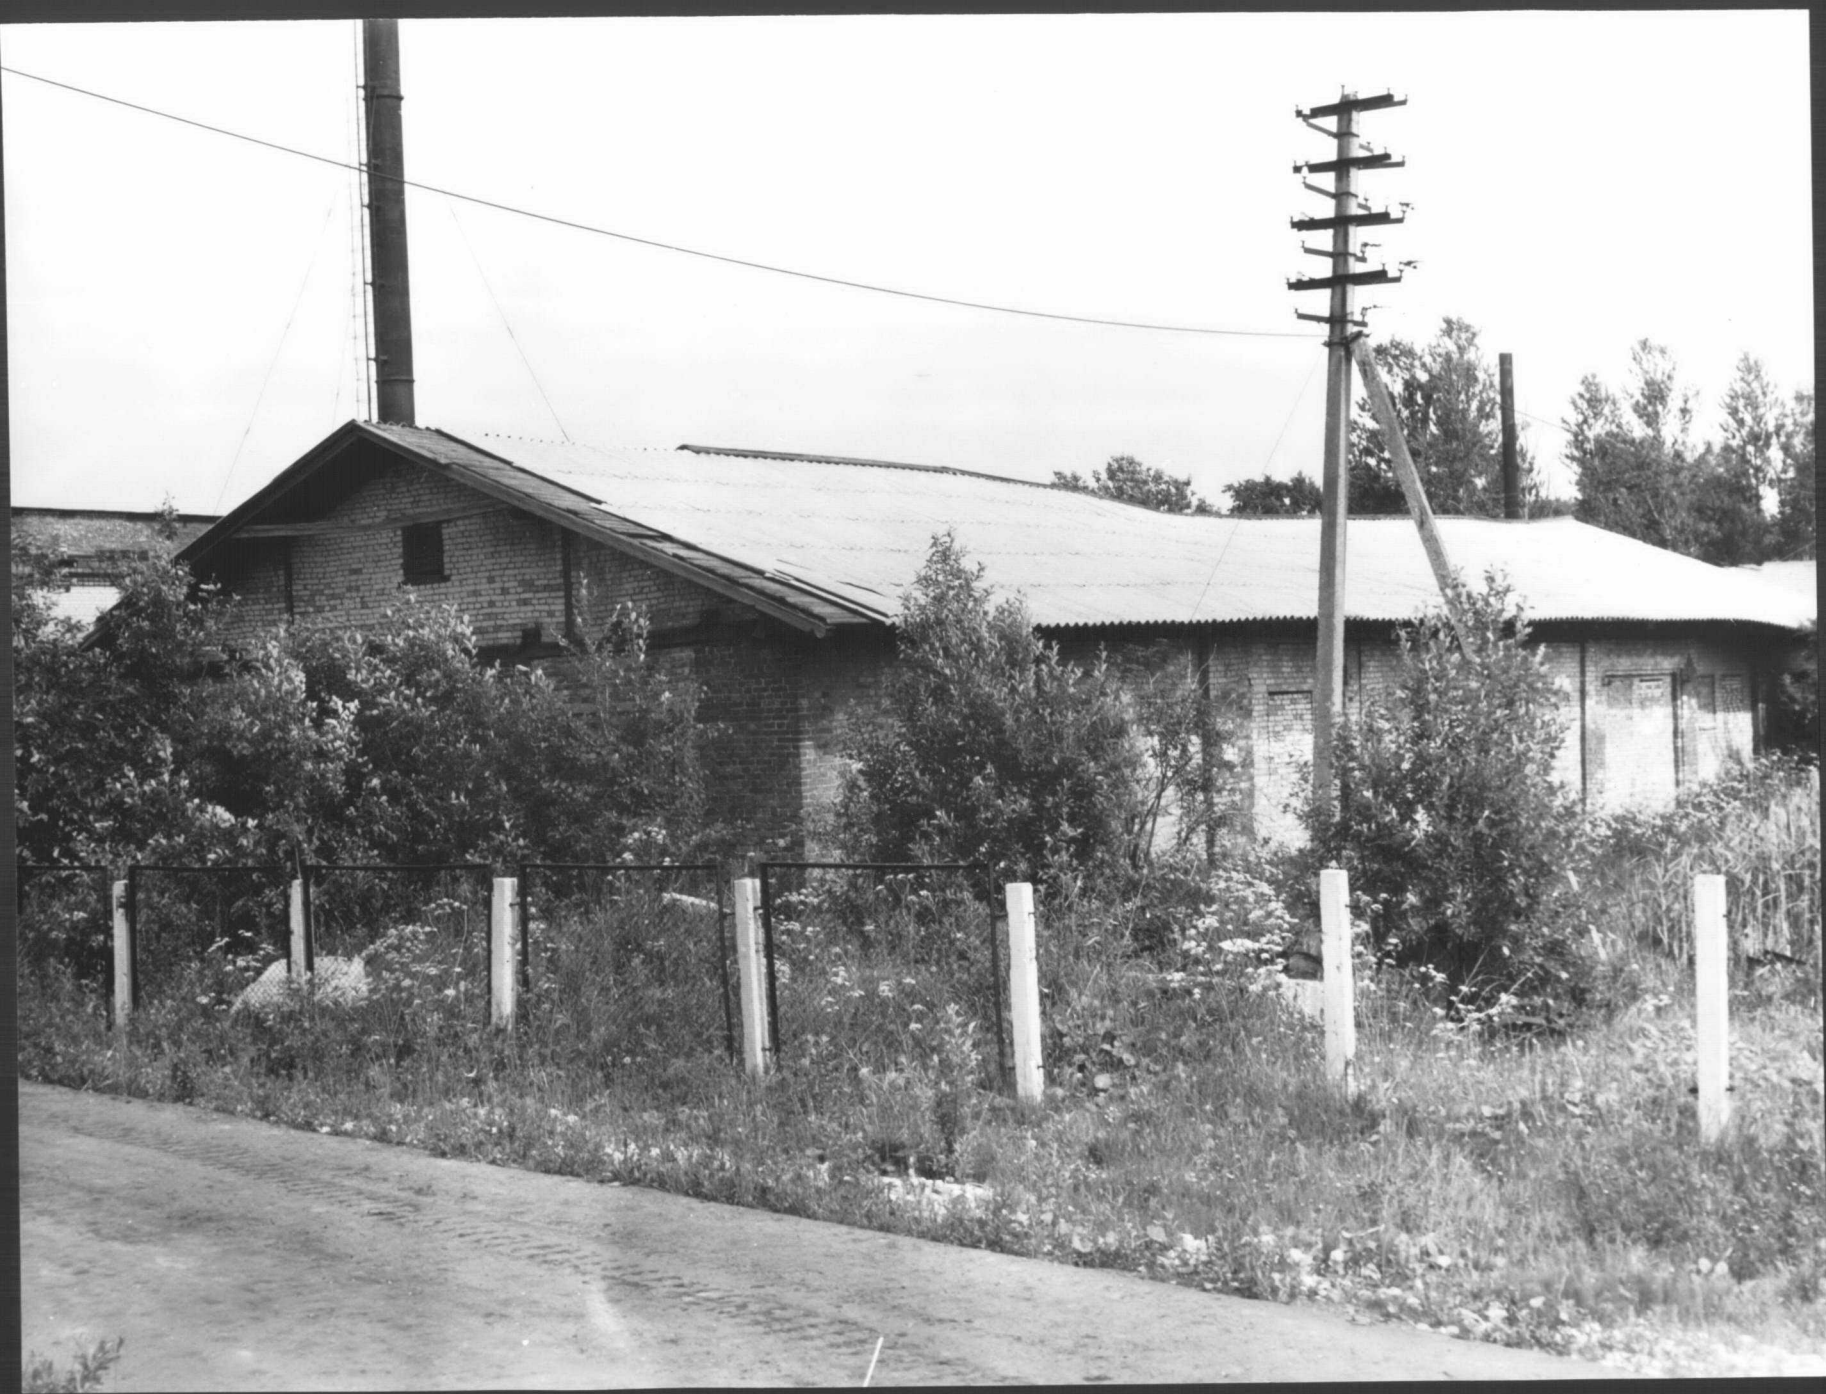
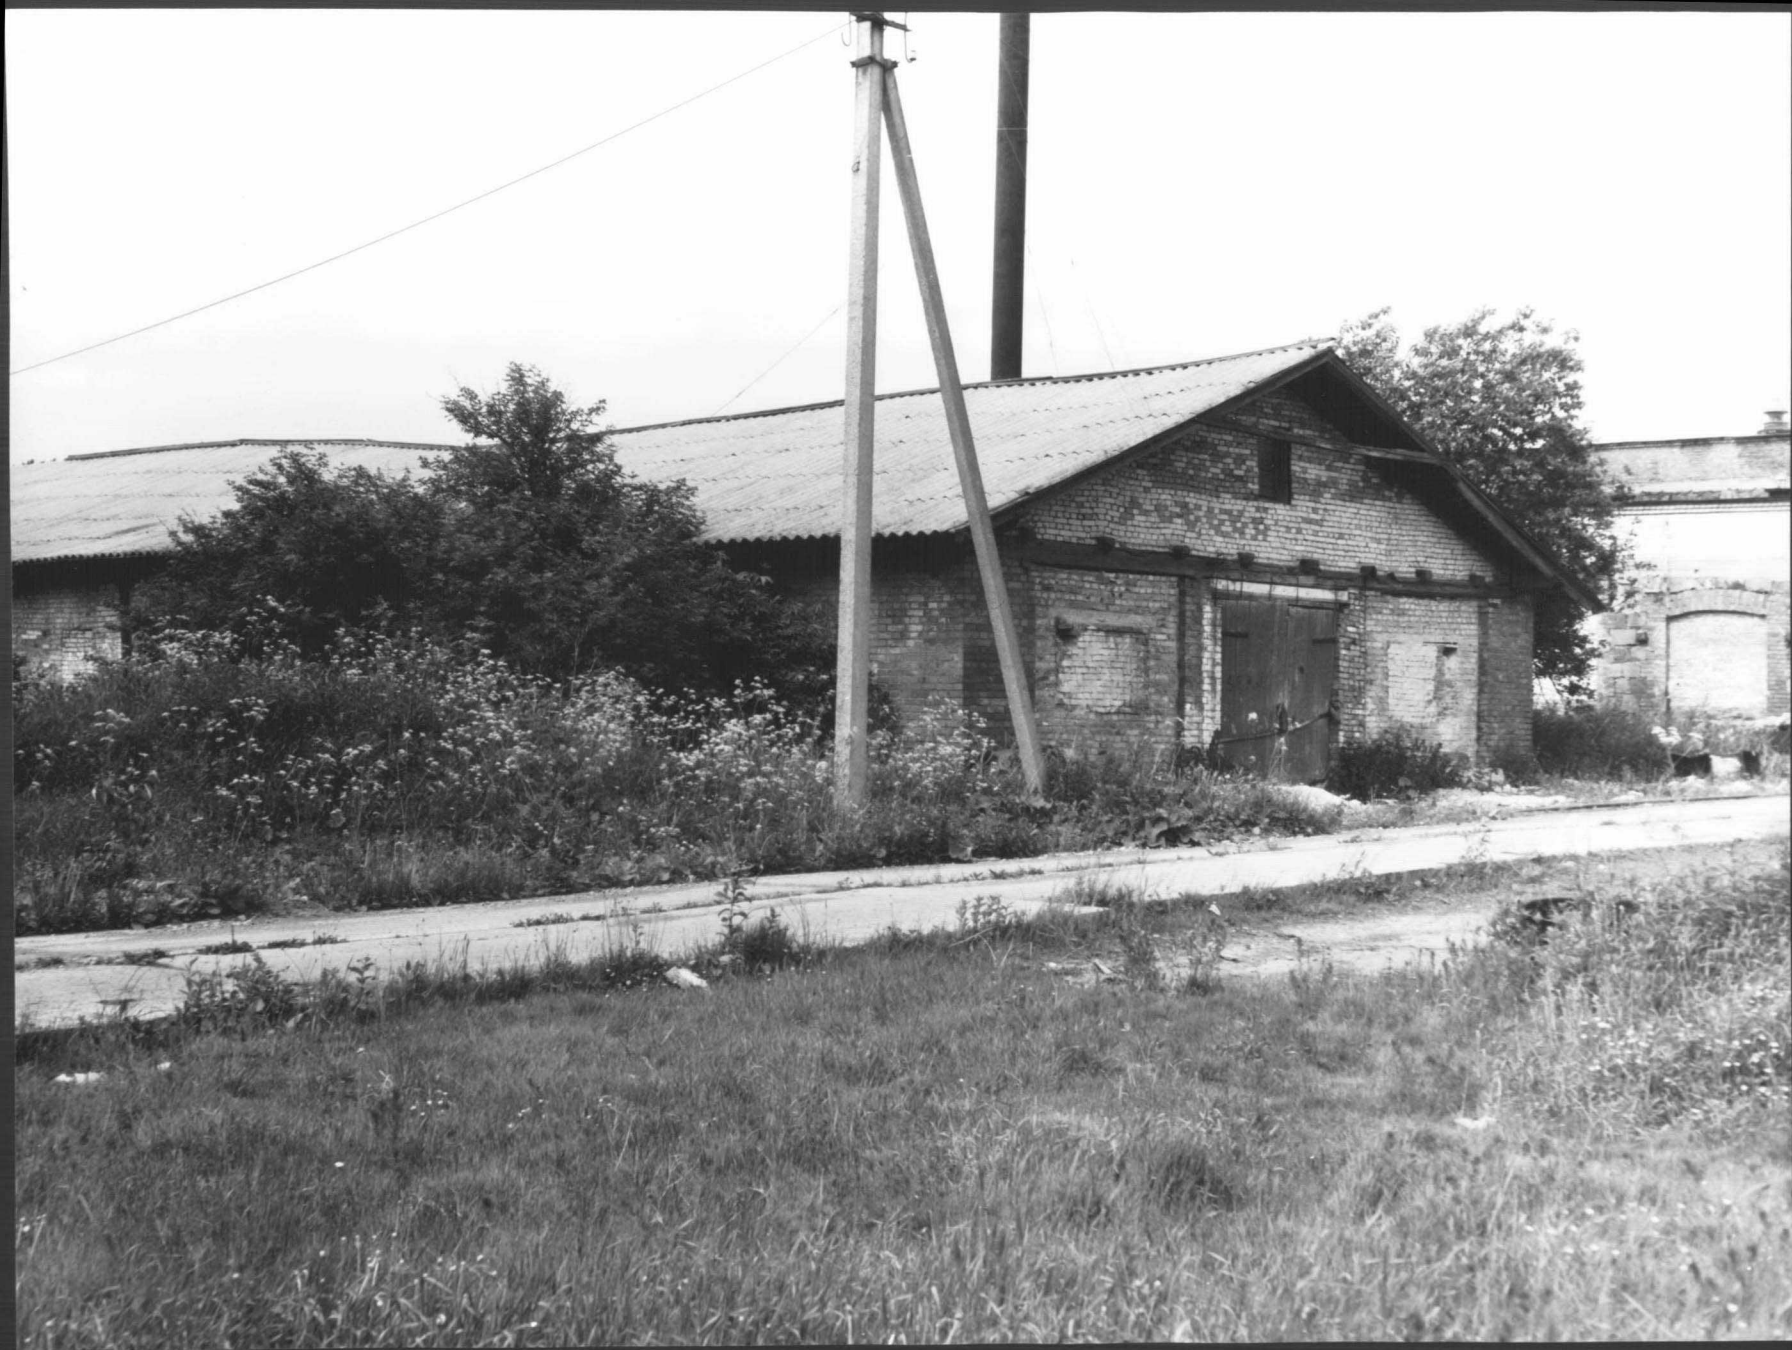
Деревянное заполнение простенков утрачено и заменено кирпичным. Заложены ворота с южной и двое ворот с восточной сторон здания.

Стены амбара стоят на цоколе из красного кирпича с декоративным валиком из лекального кирпича по периметру здания. Фундаменты из гранитных блоков. Конструкцию кровли составляют висячие стропила с поперечными прогонами и с фигурными кобылками по периметру кровли.

Полотна ворот и скобянка поздние.
