ПАСПОРТ

Магазин.

I-я половина XIX века.

Архангельская обл., Виноградовский район, с. Тулгас, д. Масловская.

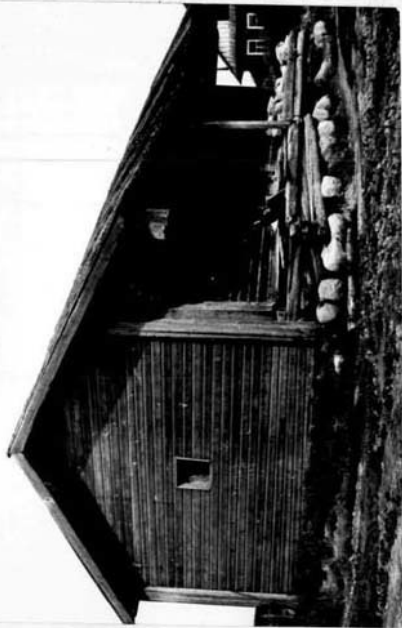
Фото или схематический план

МАГАЗИН ПОСТАВЛЕНА У ДОРОГИ, В БЛИЗИ СТАРОГО ЗАДННЯ ШКОЛЫ.

Прямоугольный в плане компактный объем с двускатной кровлей, имеющей большой свес над входной частью. Сруб рублен в обло, снаружи обшит тесом. Кровля самцовая. Вдоль стены с дверным проемом устроен настил-платформа. На торцевых фасадах прорезаны по одному окну.

Внутреннее пространство нерасчлененное, без потолка. Пол из широких досок. Вдоль продольных сторон устроены засеки. Декоративные детали в убранстве фасадов и интерьера отсутствуют.
