П А С П О Р Т

I. НАИМЕНОВАНИЕ ПАМЯТНИКА Дом Головина И.П.II. ТИПОЛОГИЧЕСКАЯ
ПРИНАДЛЕЖНОСТЬ

1910 г.IV. АДРЕС (местонахождение) ПАМЯТНИКА Ивановская обл., г. Иваново, ул. Садовая, 62/37

У Ч Е Т Н А Я К А Р Т О Ч К А

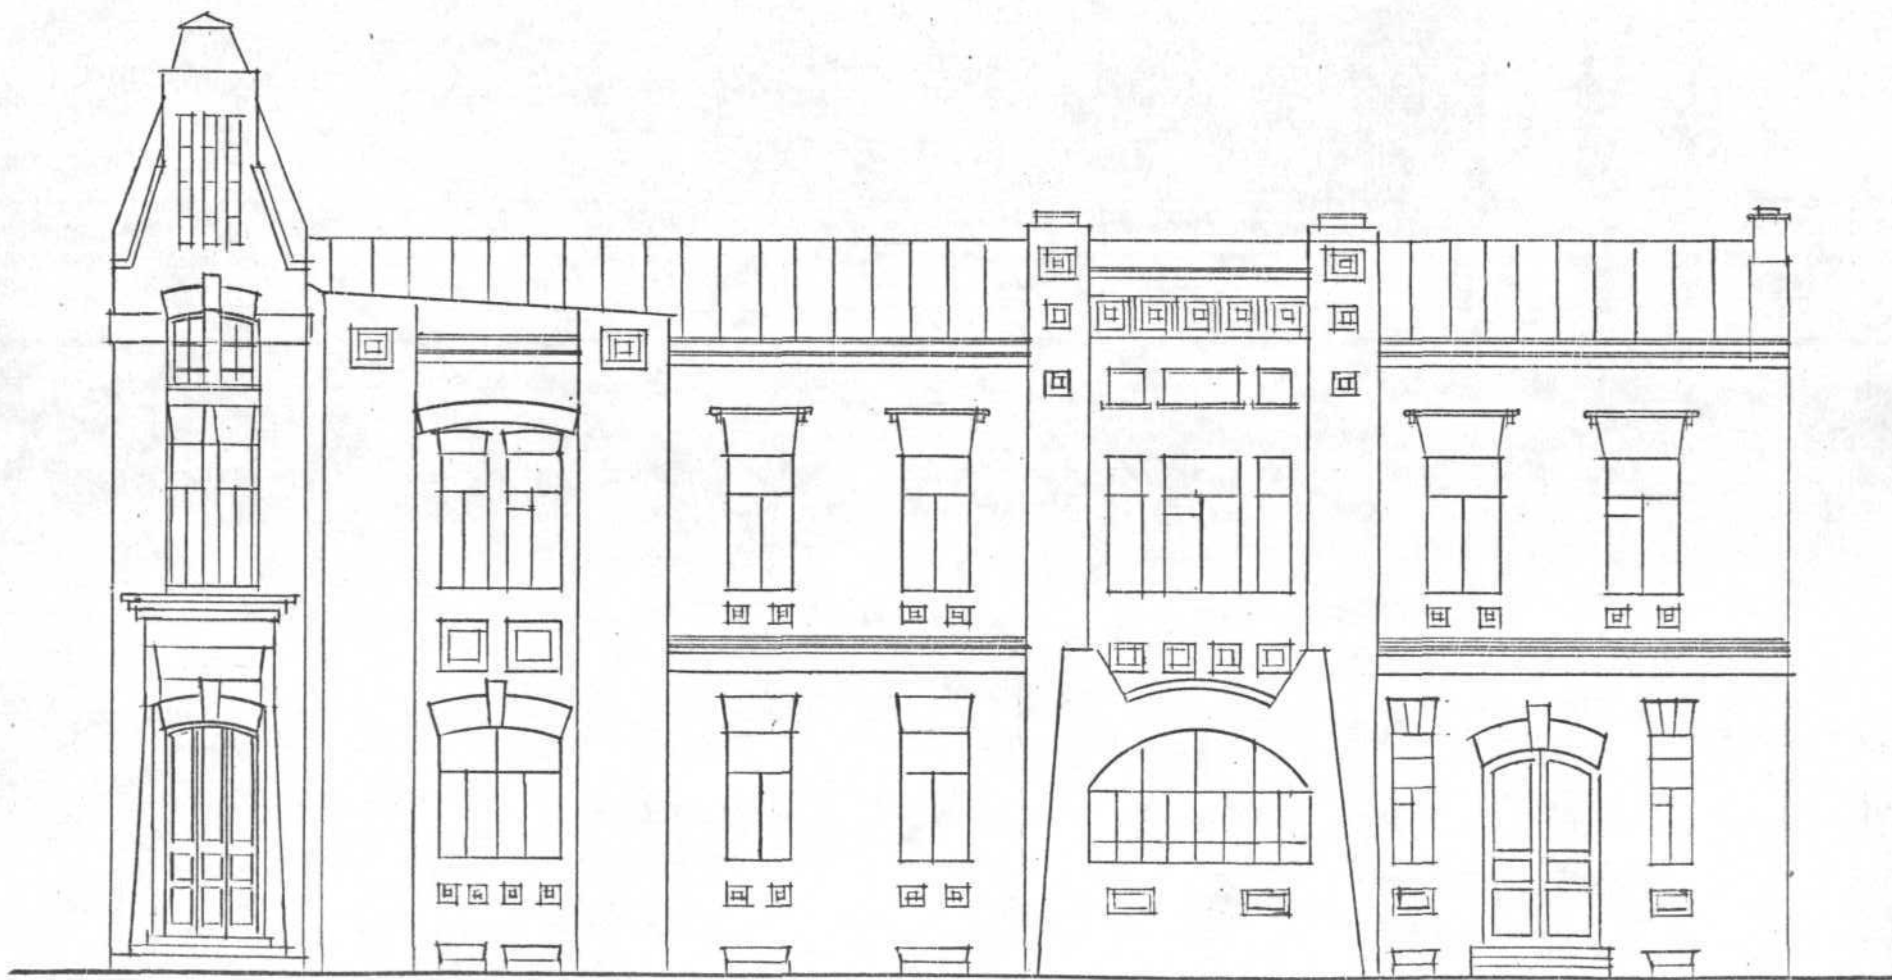
Ивановская обл., г. Иваново,
ул. Садовая, 62/37
Дом Толвина И.П., 1910 г.
Северный фасад

Утрачена угловая шатрообразная башенка, на месте двух окон I этажа на северном фасаде устроены двери, появились пристройки на дворовых фасадах, изменена межэтажная лестница, утрачено первоначальное убранство интерьеров.

Внешнее оформление выполнено в стиле модерн, его ивановском варианте. Фасады членятся лопатками. Горизонтальные членения составляют межэтажный пояс и карниз несложных обломов. И тот и другой прерываются ризалитами, выступающими выше линии кровли. При кажущейся сложности декора он создается лишь выступами оконных и дверных перемычек да ширинками нескольких размеров, расположенными в верхней части лопаток ризалитов, на линии карниза в ризалитах и под оконными проемами. Важную роль в оформлении фасадов играет разнообразие форм оконных проемов.

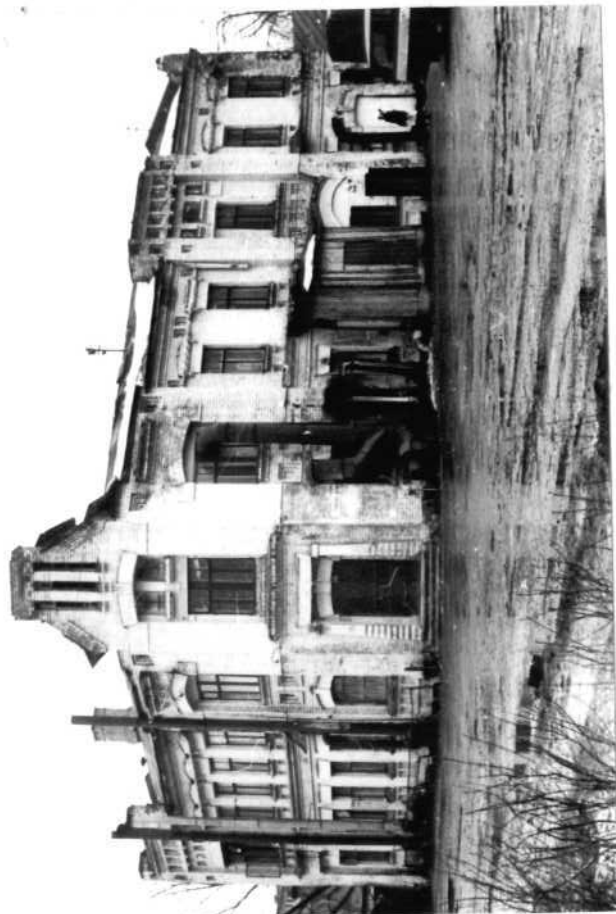
Фото или схематический план

Располагается в историческом районе города, занимает угловое положение в квартале, имеет угловое решение.

G-образная в плане 2-х этажная постройка. Объем усложнен дворовыми ризалитами, аттиками над легкими ризалитами уличных фасадов, шатровой башенкой на углу /утрачена/.

Фасады членятся лопатками. При кажущейся сложности декора он создается лишь выступами перемычек окон и дверей, шириночками нескольких размеров.
