ПАМЯТНИКИ ИСТОРИИ И КУЛЬТУРЫ СССР
(недвижимые)

П А С П О Р Т

I. НАИМЕНОВАНИЕ ПАМЯТНИКА Зачатьевский монастырь. Старый трапезный
корпус.

IV. АДРЕС (местонахождение) ПАМЯТНИКА г.Москва, Ленинский р-он, 2ой Зачатьевский пер., 2
(АССР, край, область, район, автономная обл.,

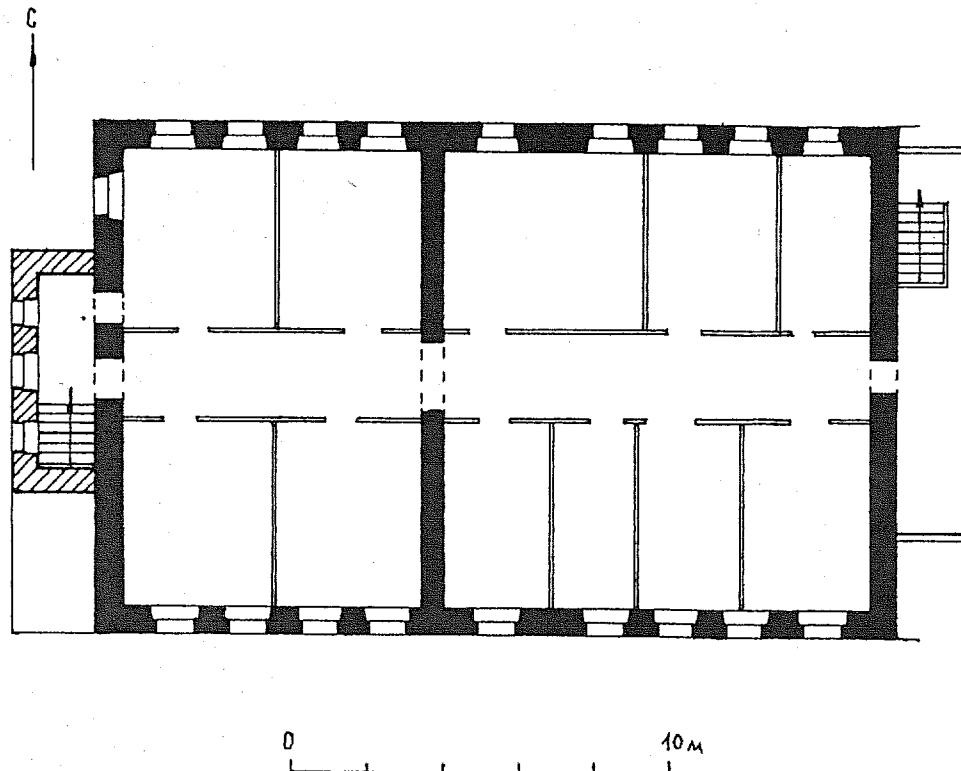
Г. МОСКВА, ЛЕНИНСКИЙ РАЙОН,
2^{ой} ЗАЧАТЬЕВСКИЙ ПЕР., 2.
ЗАЧАТЬЕВСКИЙ МОНАСТЫРЬ.
СТАРЫЙ ТРАПЕЗНЫЙ КОРПУС, 1 ТРЕТЬ XIX В
ПЛАН 2^{го} ЭТАЖА.

— I ТРЕТЬ XIX В.

— II ПОЛ. XIX В.

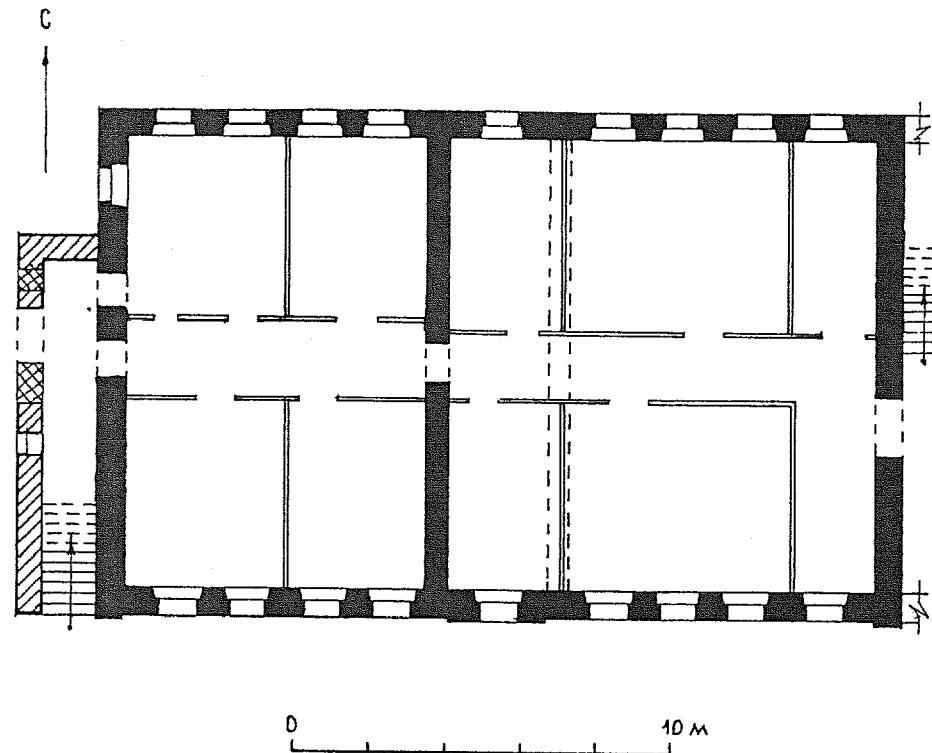
Г. МОСКВА , ЛЕНИНСКИЙ РАЙОН,
 2^{ой} ЗАЧАТЬЕВСКИЙ ПЕР, 2.
 ЗАЧАТЬЕВСКИЙ МОНАСТЫРЬ.
 СТАРЫЙ ТРАПЕЗНЫЙ КОРПУС , 1 ТРЕТЬ XIX В.
 ПЛАН 1^{го} ЭТАЖА.

- I ТРЕТЬ XIX в.

— II пол. XIX в

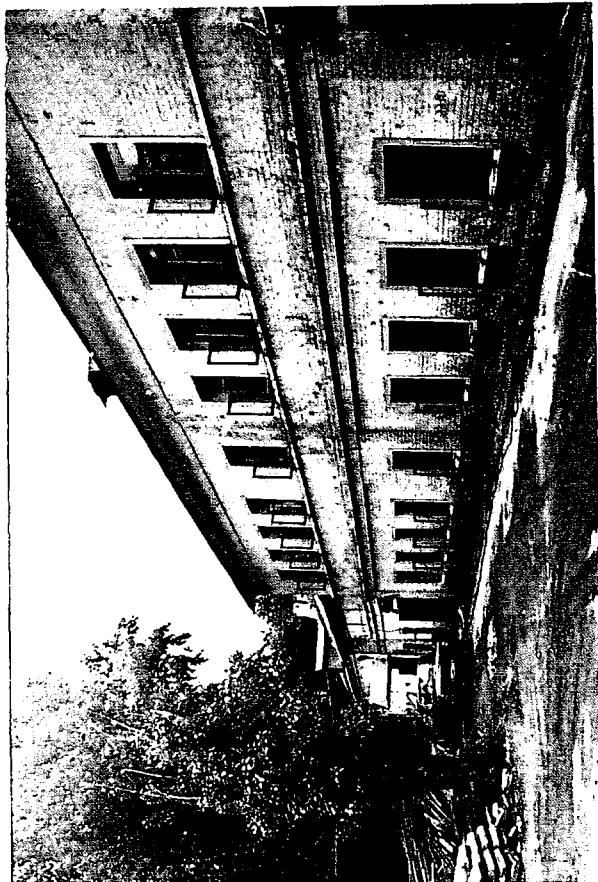
Фото или схематический план

Старый трапезный корпус в стиле позднего классицизма построен в Зачатьевском монастыре в I трети XIX в.

Кирпичное, неоштукатуренное, двухэтажное здание прямоугольной формы расположено к западу от настоятельского корпуса и соединено с ним переходом. К западному торцу пристроено помещение с лестницей. Первоначальный вход располагался в центре главного южного фасада и подчеркнут креповкой. Фасады прорезаны рустическими прямоугольными окнами со штукатурными наличниками. Здание опоясано подоконными и междуэтажными тягами. Карниз - деревянный.
