## П А С П О Р Т

I. НАИМЕНОВАНИЕ ПАМЯТНИКА Килая батня № I

IV. АДРЕС (местонахождение) ПАМЯТНИКА ЧИ АССР, Советский р-н, ущелье Тазбичи, сел. Хазкали.  
(АССР, край, область, район, автономная обл.)

**УЧЕТНАЯ КАРТОЧКА**

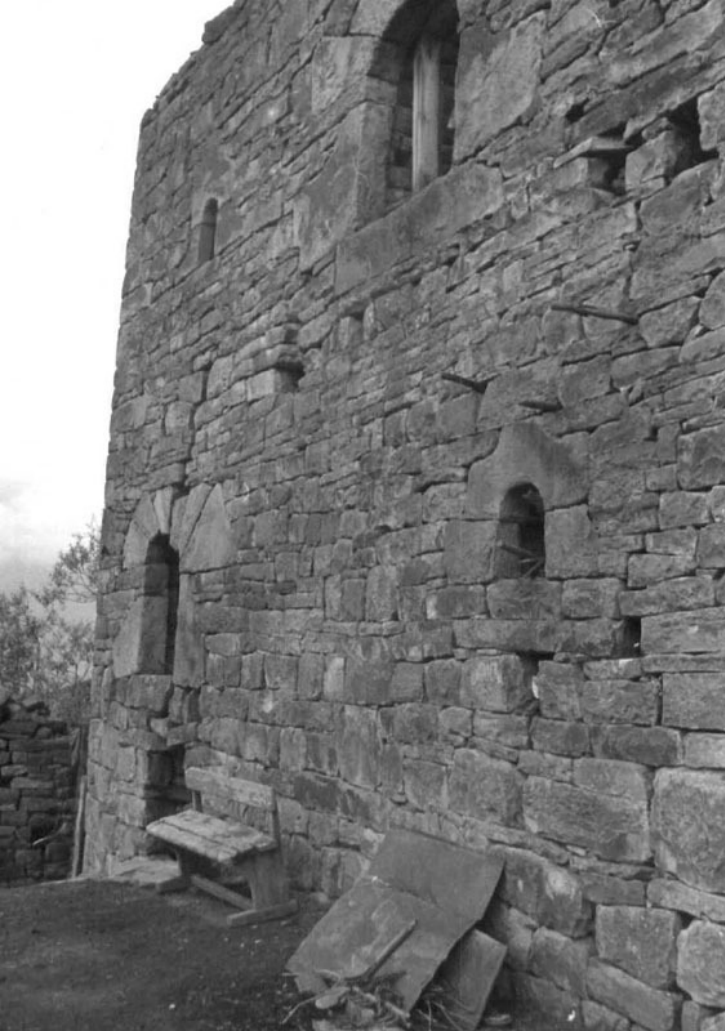
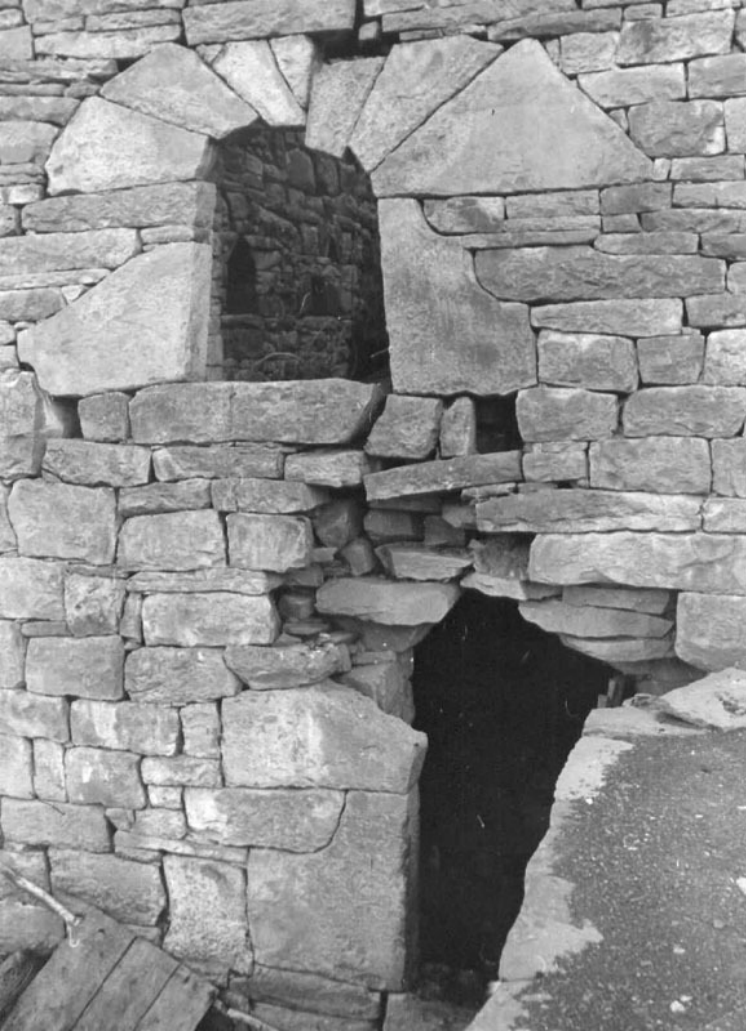
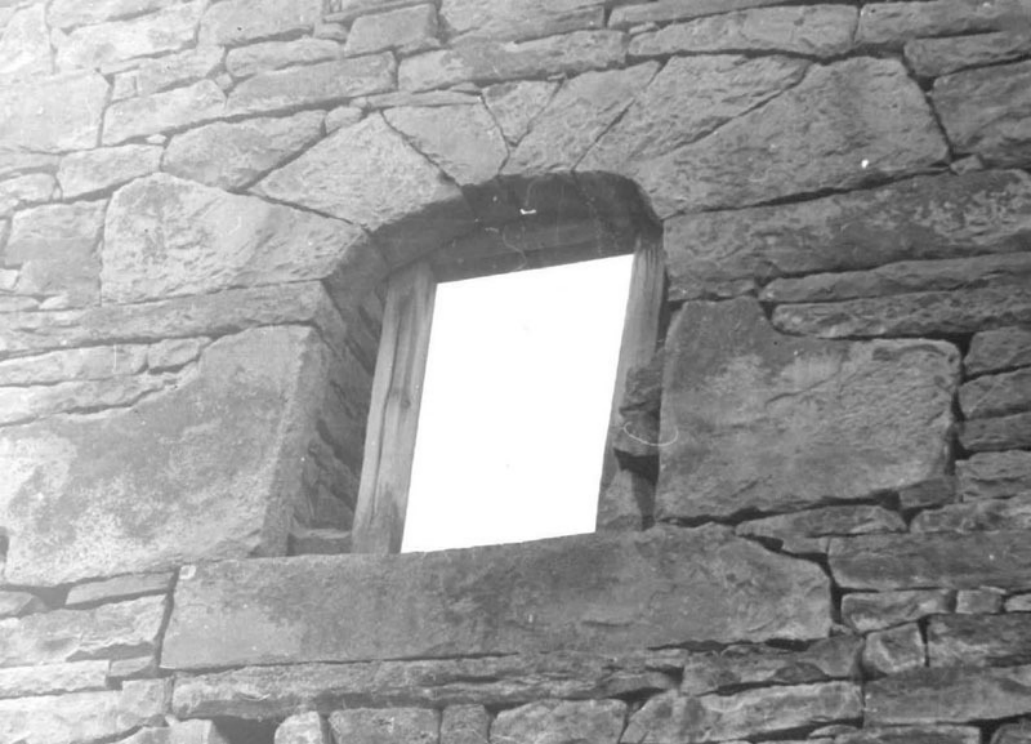
Жилая башня № I расположена в южной части селения Хазкали на краю обрыва, на довольно крутом склоне. По северной стене башни уровень земли доходит до 2-го яруса.

Особенностью объемно-планировочной структуры башни является то, что она имеет дверные проемы /на южной стене/ на каждый из трех ярусов.

Башня трехярусная, высота башни по восточной стене — 8 м, размеры в плане — 8,25 x 7,4 м; размеры по внутренним стенам — 7,3 x 6,45 м. В центре башни — опорный столб /0,7 x 0,55 м в плане/ с консолями для балок перекрытий, выступающими на 0,25 м с каждой стороны. На северной и южной стенах в интерьере — пилястры на всю высоту башни /0,75 x 0,4 м в плане/ с консолями на самом верху для балок покрытия.

Конструкция перекрытий: две балки, опирающиеся одним концом на консоль центрального столба, и другим — на стену /вставлены в пазы/; по балкам накат из бревен /бревна лежат одним концом на балках, другим на парапете стены/; по накату утрамбованная земля.

Стены выложены из крупных камней прямоугольной формы. Кладка на известковом растворе, угловые блоки положены с перевязкой через ряд, хорошо обтесаны и подогнаны. Изнутри для большей жесткости вставлены угловые камни — по всем четырем углам на всю высоту башни. Стены в

интерьере 2-го яруса и третьего яруса были оштукатурены - сохранились следы штукатурки.

В башне 3 дверных проема на южной стене /еще один дверной проем на северной стене позднего происхождения/. Дверной проем на первый ярус расположен слева от середины стены. Ширина проема снаружи - 0,83 м, изнутри - 1,2 м; высота проема соответственно - 1,6 и 2,0 м.

Дверной проем 2-го яруса расположен чуть выше и левее. Его размеры: внешние - 0,8 x 1,2 м, внутренние - 1,6 x 1,15 м. Обрамление проема - два больших фигурных камня по бокам и перемычка в форме циркулярной арки из веерообразно расположенных камней с клинчатый "замком" в центре. Дверной проем 3-го яруса в конструктивном отношении аналогичен проему 2-го яруса и расположен справа от середины стены. Его размеры снаружи - 0,9 x 1,1 м. Во 2-м ярусе имеется оконный проем размером 0,35 x 0,4 м. Перемычка из монолитной плиты с аркой округлой формы.

Имеются два окна на 3-м ярусе восточной и западной стен аналогичной конструкции.

В интерьере сохранились ниши. На западной стене 2-го яруса - ниша треугольной формы размером 0,5 x 0,5 x 0,6 м и прямоугольная ниша размером 0,3 x 0,2 x 0,4 м.

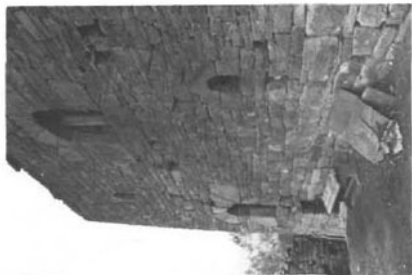
Фото или схематический план

Жилая башня № I расположена в южной части селения на краю обрыва, на крутом склоне. Особенностью объемно-планировочной структуры башни является то, что она имеет дверные проемы на каждой из трех ярусов; все дверные проемы на южной стене башни. Башня 3-х ярусная, высота ее по восточной стене 8 м. Размеры в плане - 8,25 x 7,4 м. В центре башни опорный столб с консолями для балок перекрытий.
