ПАСПОРТ

ЦЕРКОВЬ БОГОЯВЛЕНИЯII. ТИПОЛОГИЧЕСКАЯ
ПРИНАДЛЕЖНОСТЬ

Бурятская ССР, Прибайкальский(АССР, край, область, р-н и т.д.)район, п. Илькина, ул. Октябрьская(наименование улицы, местонахождение, путь изыскания)V. ХАРАКТЕР
СОВРЕМЕННОГО
ИСПОЛЬЗОВАНИЯ

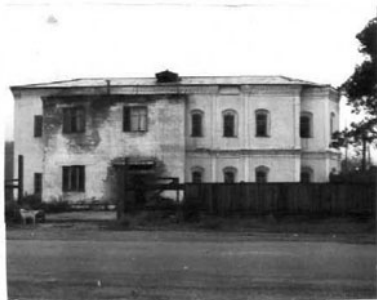
Фото или схематический план

Церковь расположена в центре посёлка на открытом месте с отступлением от линии застройки.

Первоначальная объёмно-пространственная композиция здания, вследствие перестройки утрачена. В настоящее время двухэтажный объём церкви с апсидой подведены под общую двускатную свальными кровлю.

В основе плана первого и второго этажей осевая продольная композиция, с последовательным расположением притвора, трапезной, храма в общих формах и пятигранной апсиды. Над притвором была устроена колокольня. Двухъярусный храм и равновысокая с ним апсида раскрепованы межэтажным профилированным поясом. Аналогичен подкарнизный пояс, разомкнутый в середине северного и южного фасадов утраченными закомарами. Окна с лучковым верхом. Отгибающие весь объём лонатки акцентируют все углы постройки. Стены церкви выполнены из кирпича. Основные размеры в плане 10,52х27,07 м.
