ПАСПОРТ

I. НАИМЕНОВАНИЕ ПАМЯТНИКА Некрополь Дол-Педро. Склеп надземный №2.

I. НАИМЕНОВАНИЕ ПАМЯТНИКА Некрополь Цой-Леде. Склеп надземный №13

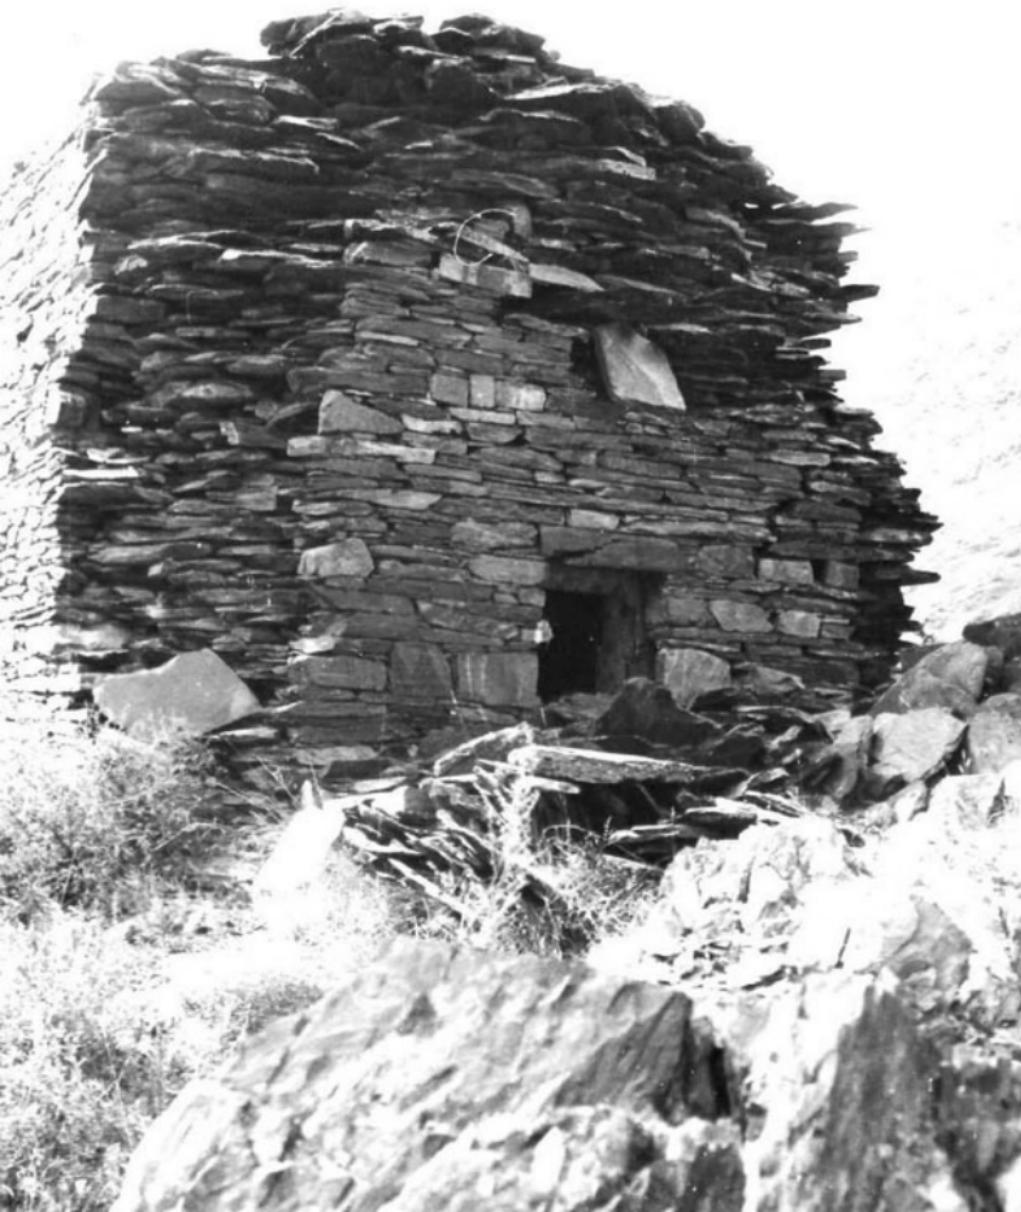
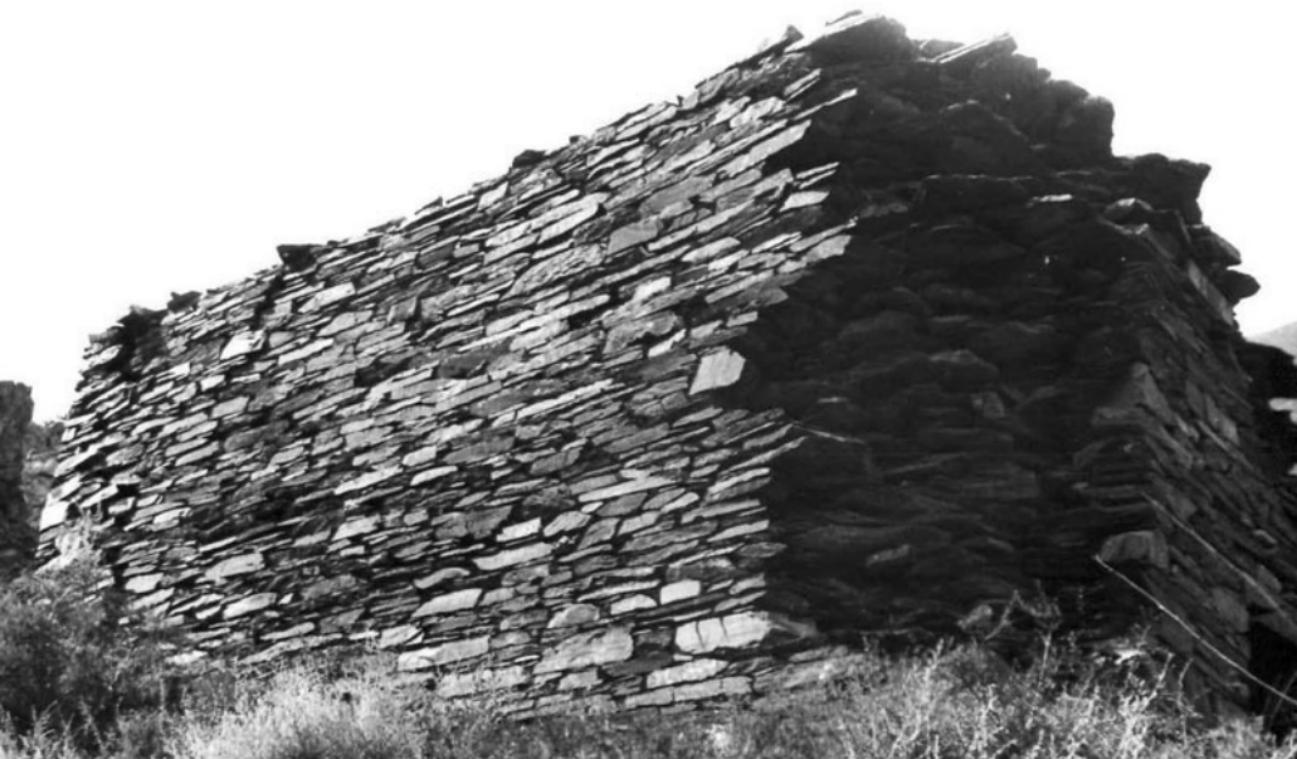
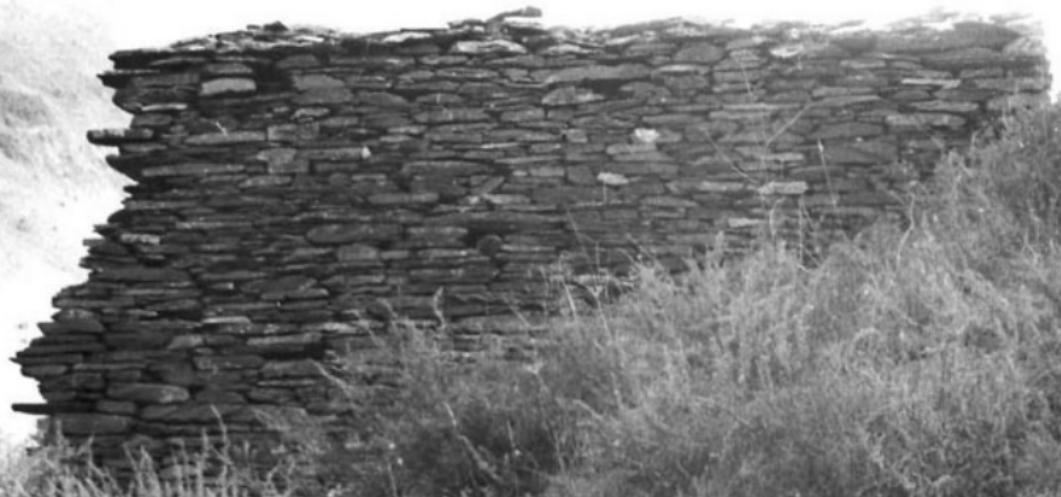
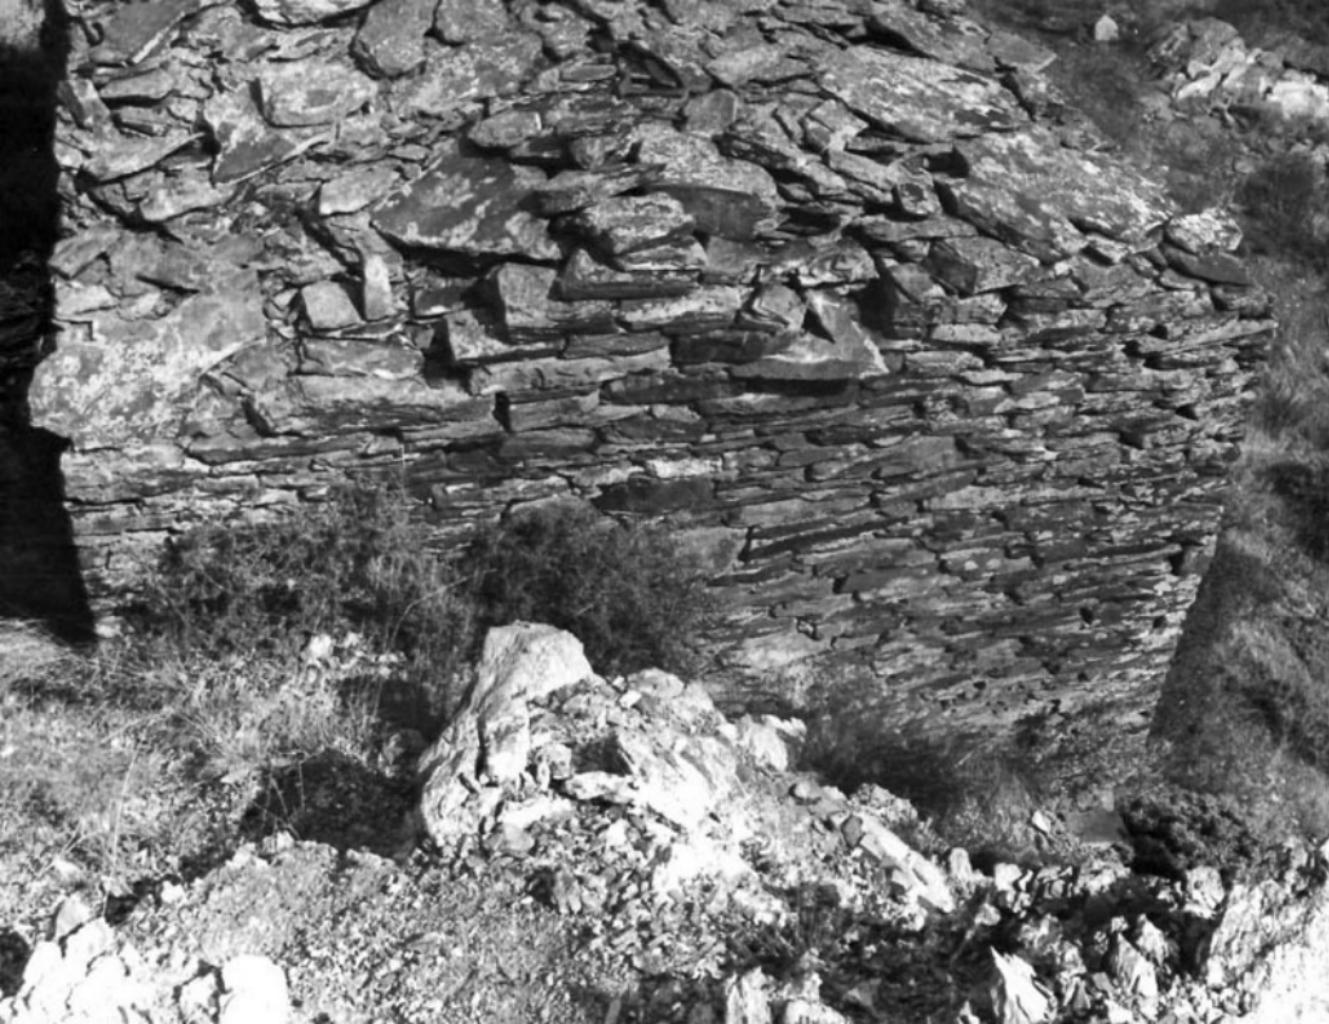
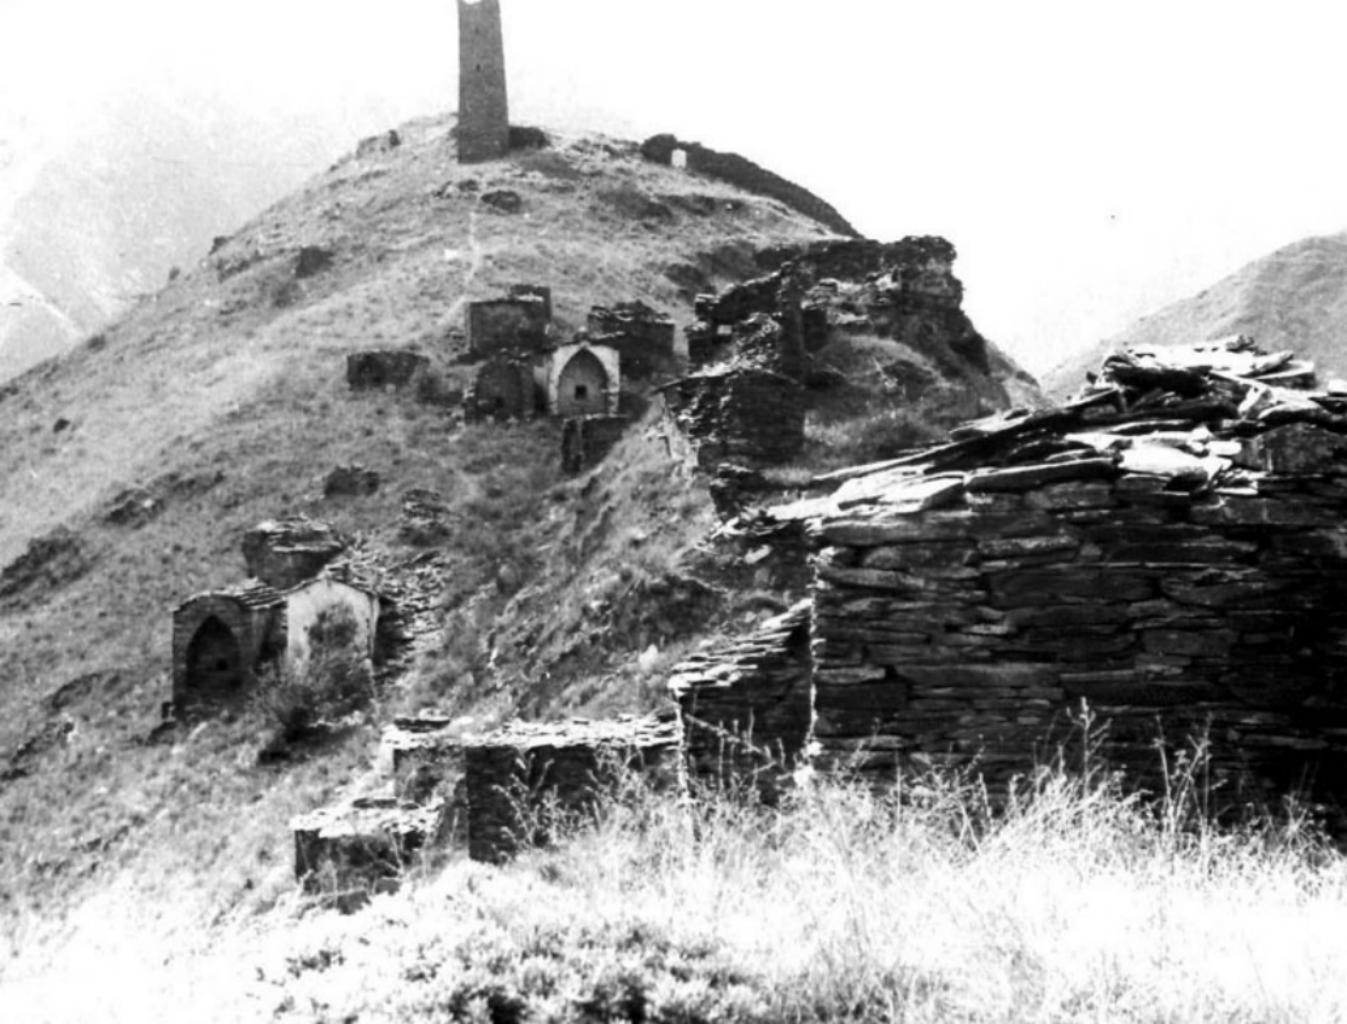
Фото общего вида — 5

Сильно разрушена кровля здания, повреждена кладка северных углов и верхней части главного фасада.

Прямоугольный в плане /5,2x3,8m/ объем надземного склепа вытянут по оси север-юг и обращен северу его главным фасадом. Водружен на скальном основании и сложен из неправильных, слегка обработанных сланцевых плит на глине. Имея двускатную кровлю с коньковым гребнем. Лаз трапециевидной формы расположены низко над землей в центре северного фасада. Отверстие лаза в монолитной сланцевой раме. Откосы обращены наружу.

Погребальная камера перекрыта высоким двусторонним ложным сводом, тщательно выполненным на глине. В центре свода узкая горизонтальная перемычка /ок. 60cm/. В пятах и в стреле своды были укреплены деревянными связями, большая часть которых утрачена. Вдоль боковых стен в три ряда устроены полки для покойников. Захоронения в склепе не сохранились.

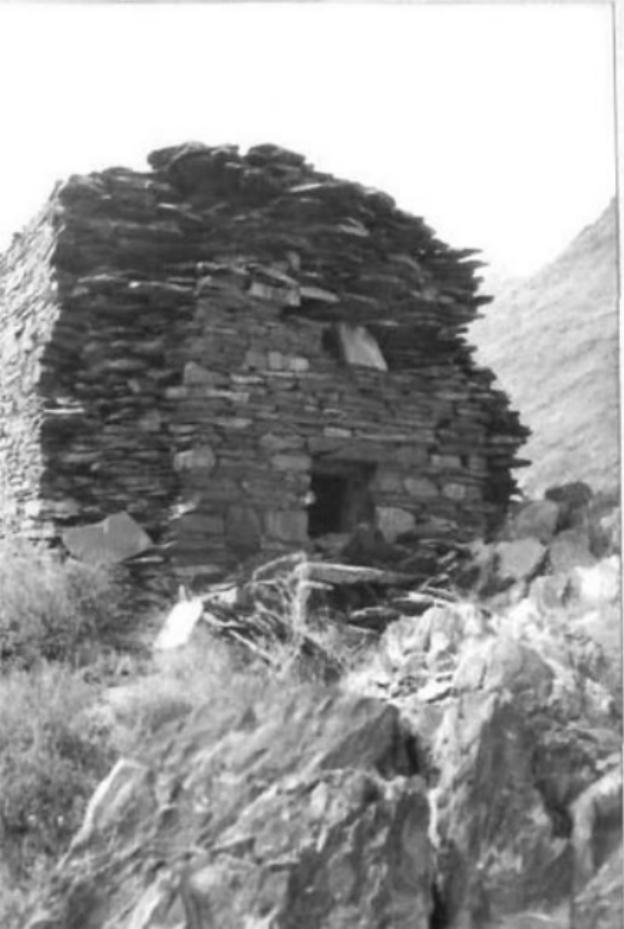
Краткое описание

Склеп №13 надземный, сложен из не-
крупных сланцевых плит на глине.
Имел двускатную кровлю с конько-
вым гребнем. В центре северного фа-
сада лаз трапециевидной формы.

Погребальная камера перекрыта вы-
соким двусторонним ложным сводом.
В центре свода узкая горизонталь-
ная перемычка /ок. 60 см/. Вдоль бо-
ковых стен в три ряда устроены пол-
ки для покойников.
