П А С П О Р Т

I. НАИМЕНОВАНИЕ ПАМЯТНИКА Дом доходный Е. Михайлова.

г. Хабаровск, Уссурийский бульвар, 8

Дом доходный Михайлова, 1897 г.

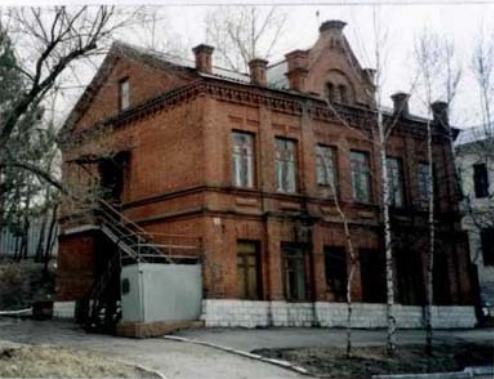
Фото или схематический план

Небольшое краснокирпичное здание постройки конца XIX века с архитектурой фасадов выдержанной в традиционных формах классицизма. Расположено в центральной части города, на красной линии застройки Уссурийского бульвара, в центре участка между улицами Тургенева и Комсомольской в ряду исторической застройки. Компактный, прямоугольный в плане (габариты 13,5 x 10,5 м.) двухэтажный объем, без подвала, под двускатной кровлей из волнистых асбестоцементных листов по деревянным стропилам, цоколь облицован

светлой бетонной плиткой. Главный северо-западный фасад обращен на Уссурийский бульвар. Края и междуоконные простенки (кроме центрального) отмечены плоскими лопатками, центральная часть фасада увенчана высоким треугольным фронтоном с парой небольших арочных окошек по центру. Горизонтальный декор фасадов представлен междуэтажным карнизом, единой подоконной полкой и декорированным венчающим карнизом. Планировка здания основана на компоновке помещений вокруг продольной несущей стены. Исторические элементы отделки интерьеров не сохранились
