П А С П О Р Т

I. НАИМЕНОВАНИЕ ПАМЯТНИКА Усадьба Лидова, Главный дом.

Р.С.С.Р. М.К. Гл. упр. по охр. пам-ков ист. и культ. ПАМЯТНИКИ ИСТОРИИ И КУЛЬТУРЫ СССР недвиж.
Ивановская обл., г. Шуя, ул. Театральная, 6

УЧЕТНАЯ КАРТОЧКА

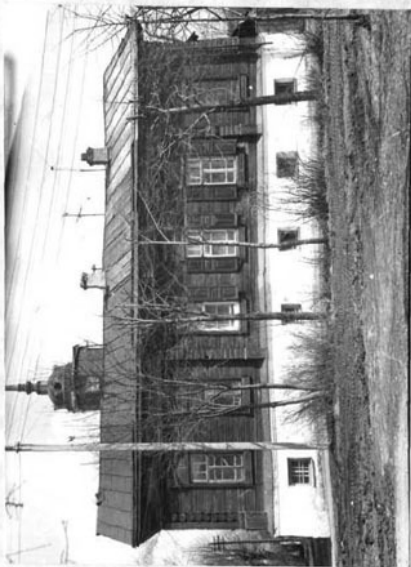
Фото или схематический план

Одноэтажный деревянный дом, обшитый тёсом с кирпичным полуподвалом выстроен в стиле позднего классицизма. Прямоугольный в плане объём усложнён выступами парадных и задних сеней. Фасады имеют регулярные композиции и обладают развитым декором. Углы обработаны пилястрами, окна первого этажа обрамлены наличниками с антреситами и резными ромбами и "полусолищами". Внутренняя планировка сочетает анфиладный и коридорный принципы композиции. В интерьере сохранились белая кафельная печь со скошенным зевом и филёнчатые одно- и двустворчатые двери.
