ПАСПОРТ

I. НАИМЕНОВАНИЕ ПАМЯТНИКА Усадьба городская Н. Д. Стахеева
Доходный дом (восточный)

1898-1899 гг., 1912 г.

РСФСР, край, область, район, автономная обл.,
Новая Басманная ул., 14

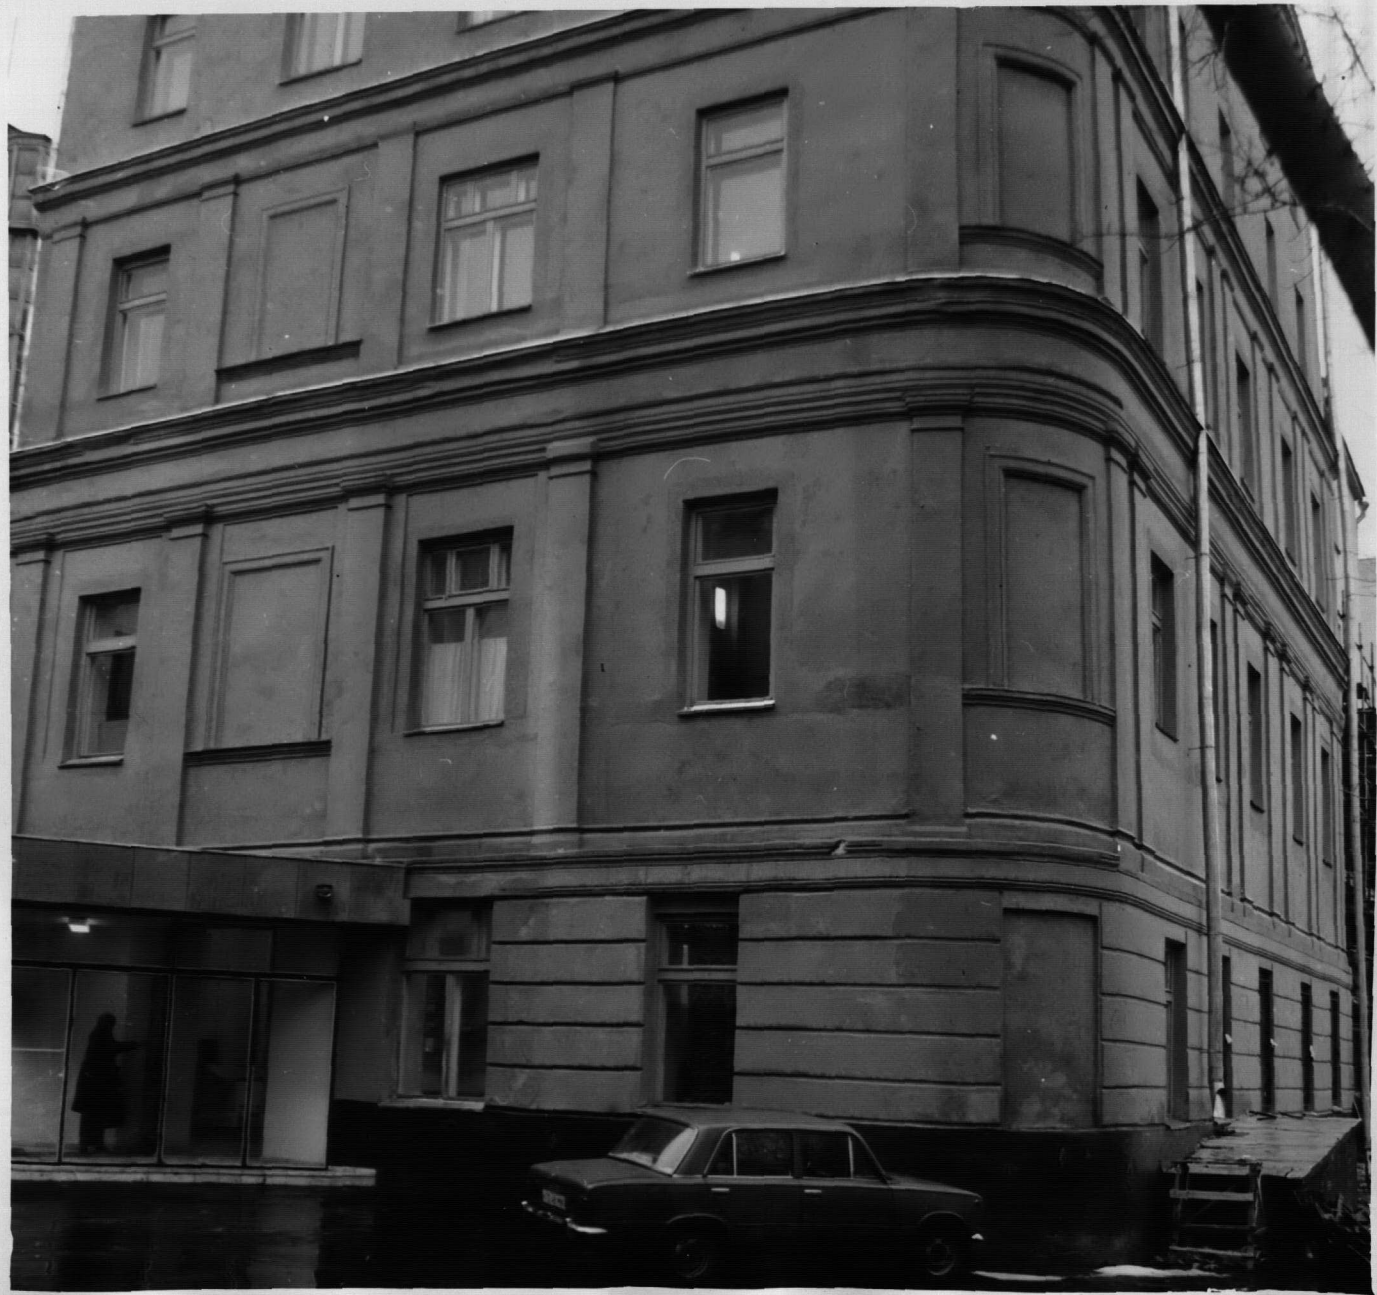
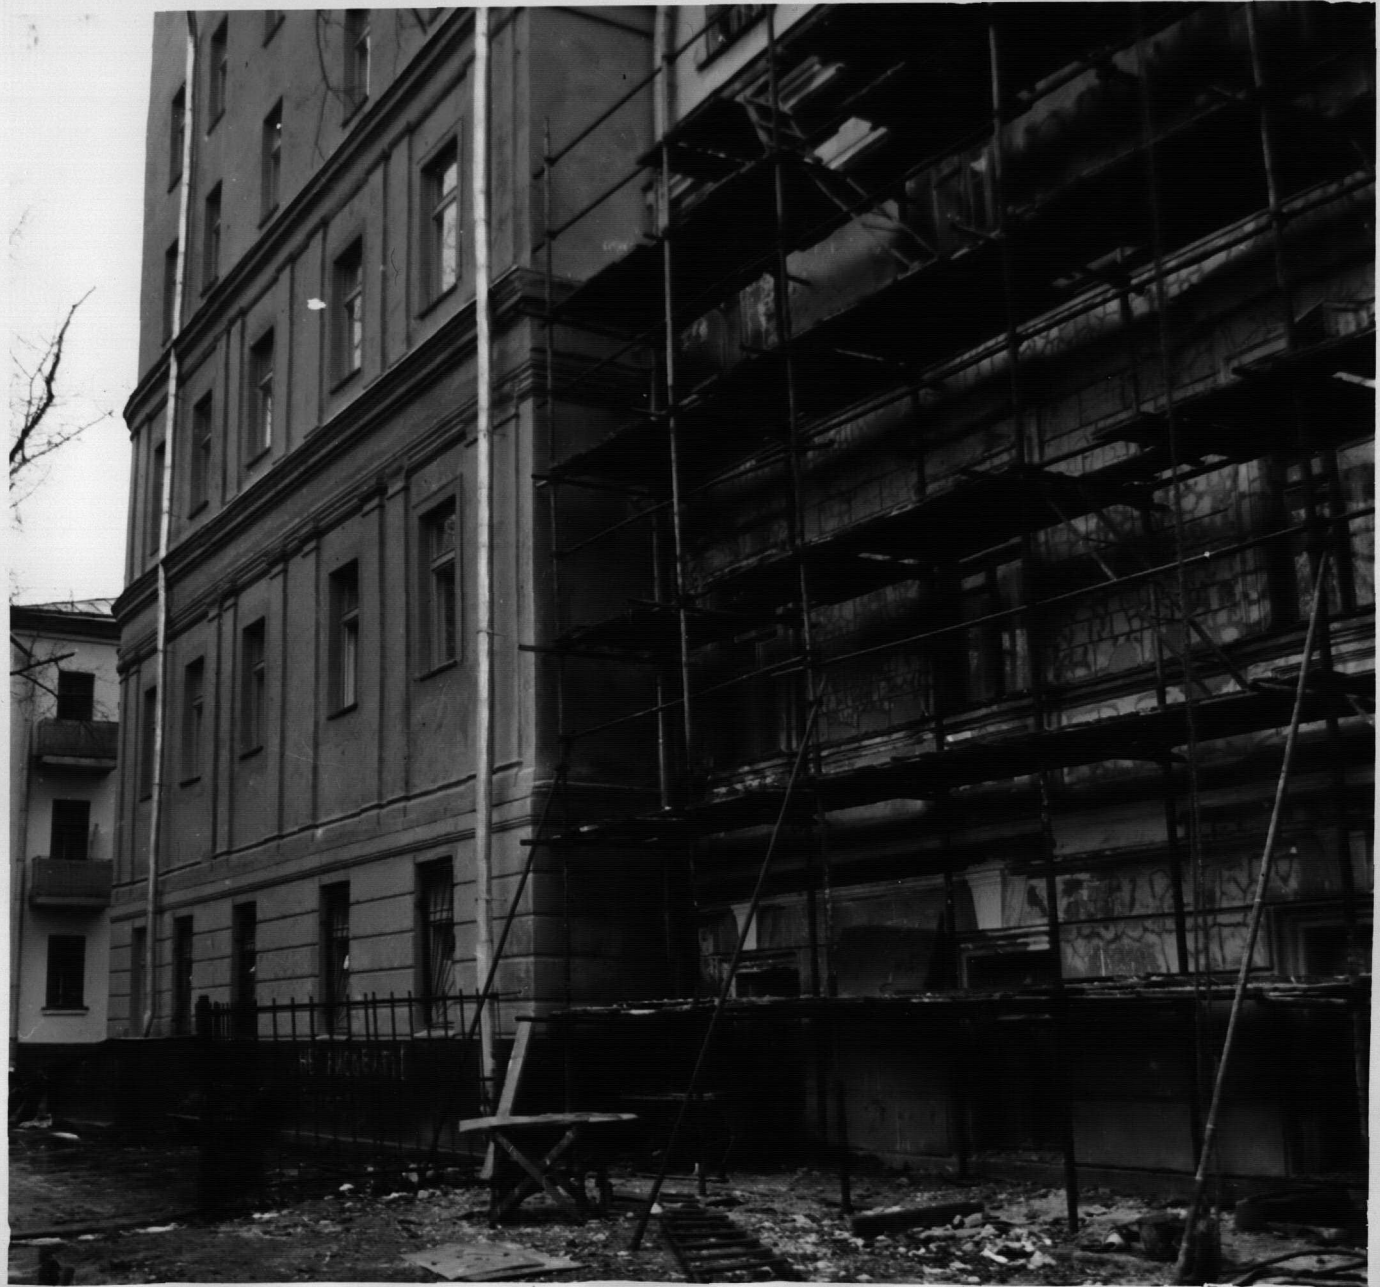
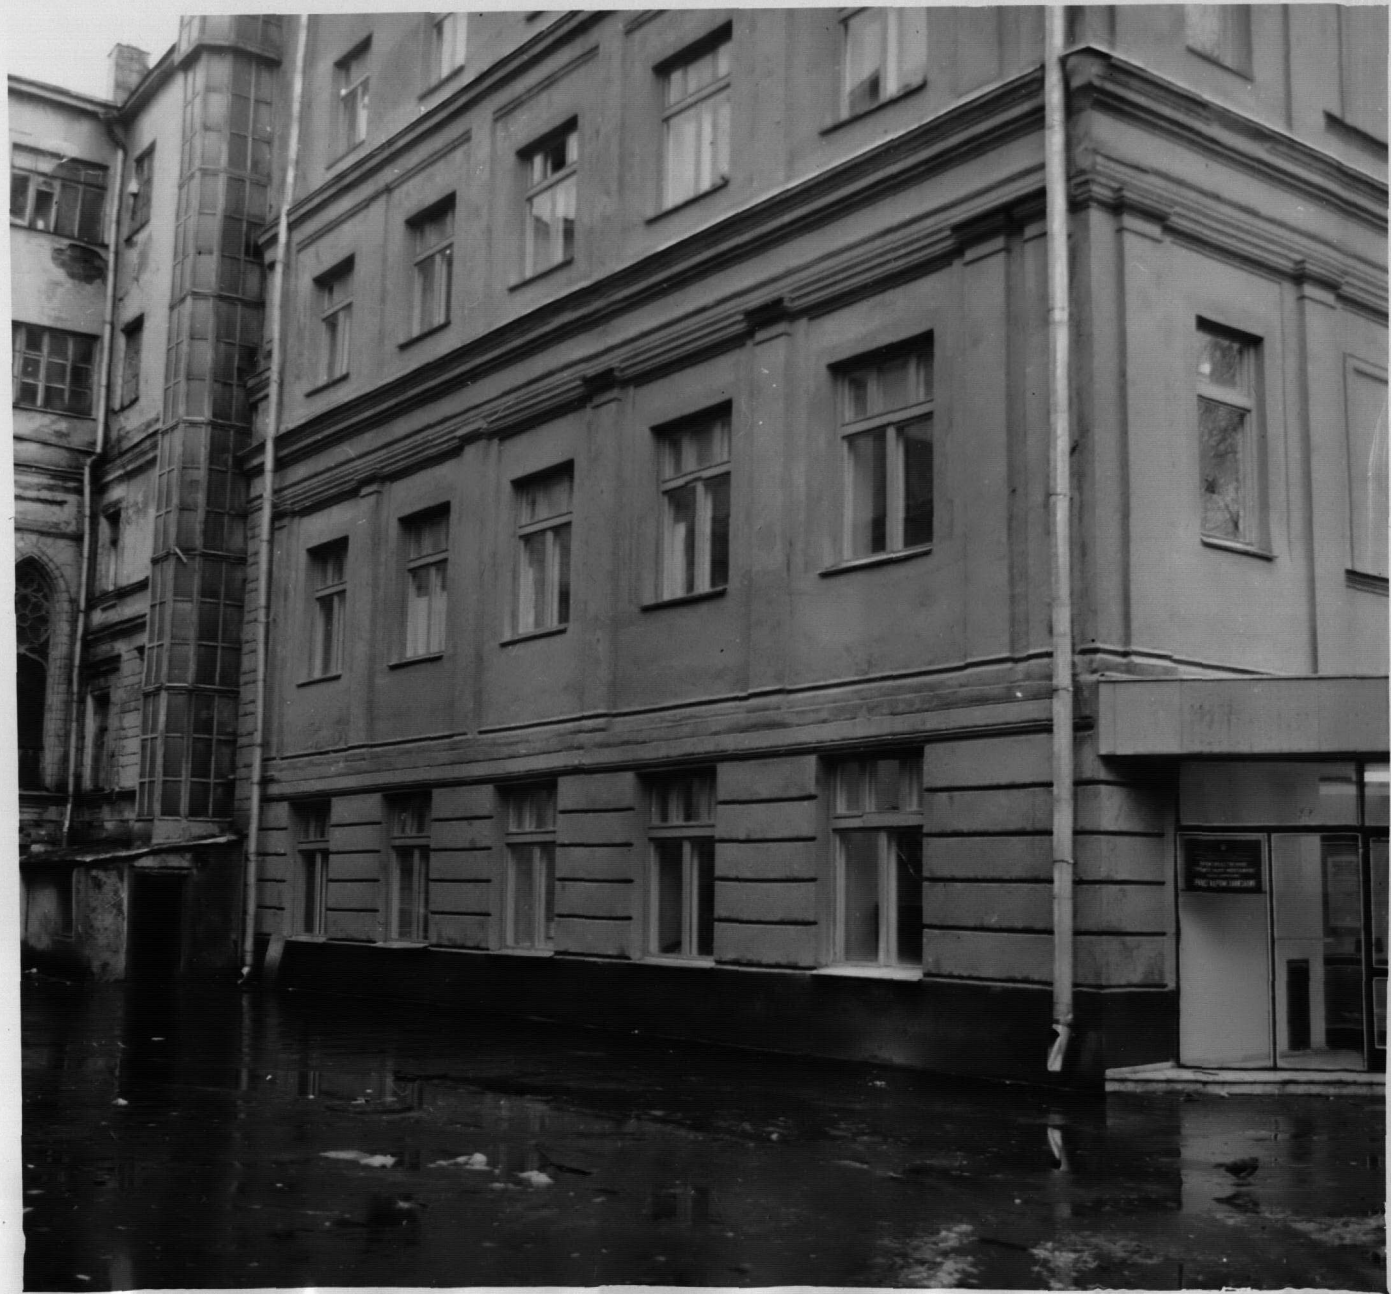
Дом кирпичный, пятиэтажный, с нежилым подвалом. План дома прямоугольной формы с закругленным юго-восточным углом, его прямоугольный объем завершен вальмовой кровлей.

Стены I-го и 2-го этажей равномерно расчленены пилястрами на пять прясел, ритм которых повторяют окна цокольного этажа. I-й этаж завершен развитым многопрофильным карнизом, цокольный и 2-й этажи — небольшими тягами.

Декоративное оформление фасадов дома характерное для эклектики, использует мотивы классической арх-ры. На всех фасадах, за исключением восточного, стены расчленены одиночными пилястрами, на восточном — двойными. В пряслах между пилястрами расположены трехстворчатые окна, а на южном фасаде — ниши. Цокольный этаж обработан горизонтальным рустом.

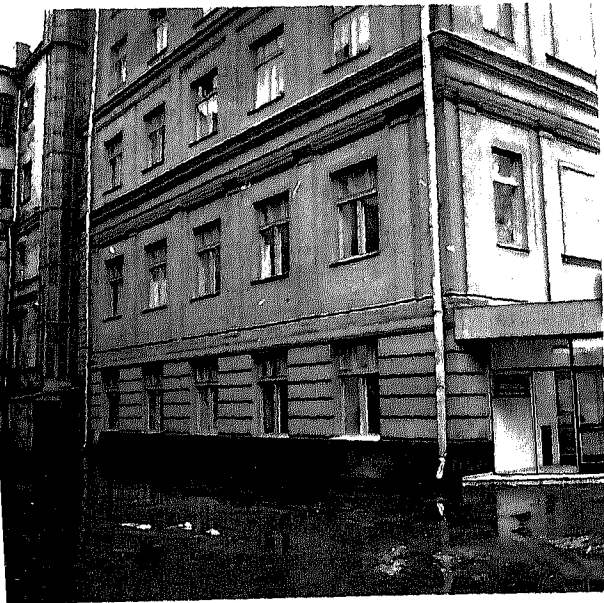
Фото или схематический план

Здание, спроектированное как картинная галерея, примыкает к восточному крылу главного дома усадьбы, сложившейся в начале XIX-XX в. и занимавшей участок в западной части Новой Басманной улицы.

Дом кирпичный, пятиэтажный, с нежилым подвалом. Построен в 1898-1899 гг. архитектором М. Ф. Бугровским по заказу кушера I-й гильдии коммерции советника Н. Д. Стахеева.

План здания прямоугольной формы с закругленным юго-восточным углом. Прямоугольный объем завершен вальмовой кровлей.

Декоративное оформление фасадов дома, характерное для эклектики.

Плоскости стен I-го и 2-го этажей равномерно расчленены пилястрами, между которыми находятся окна. Цокольный этаж обработан горизонтальным рустом.
