# П А С П О Р Т

I. НАИМЕНОВАНИЕ ПАМЯТНИКА ЗВОНΙΑ СРЕГЕНСКАЯ ЦЕРКОВЬ

*Храмовый комплекс*I. НАИМЕНОВАНИЕ ПАМЯТНИКА Церковь Михаила Архангела (Братская)

УЧЕТНАЯ КАРТОЧКА

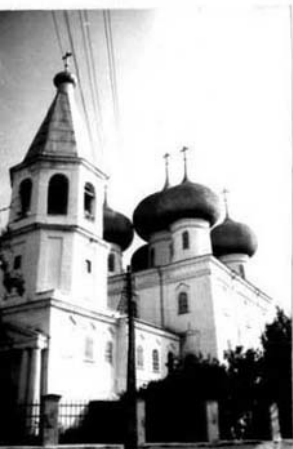
Фото или схематический план

Церковь поставлена к юго-востоку от деревянной церкви Сретения на свободном участке, к которому сходятся улицы сел

Каменный двухэтажный пятикупольный четырехстолпный храм без апсиды, с приемыщиками к нему с запада притвором и колокольней. Все части церкви расположены на продольной оси восток — запад.

Массивный объем храма имеет пологую четырехскатную кровлю и увенчан пятью крупными луковичными главами на высоких световых барабанах. Колокольня трехъярусная, завершена шатром с небольшой луковичной главкой.

Поверхности стен прорезаны тремя ярусами окон. Углы и простенки обработаны пилястрами. Вверху — несложный карниз. Луковицы глав покрыты деревянной чешуей.

Первый этаж храма перекрыт крестовыми сводами. Второй этаж — пятью купольными сводами и четырьмя парусными. Верхняя часть храма двухсветная. Притвор двухэтажный. Под колокольней — три входных проема.
