ПАСПОРТ

Часовня Вознесения Господня

I. НАИМЕНОВАНИЕ ПАМЯТНИКА Часовня Вознесения

Вкладыш I.
 Часовня Вознесения Господня
 Карельская АССР
 Кондопожский район
 д. Колгостров
 /конец ХУІІ-начало ХУІІІв./

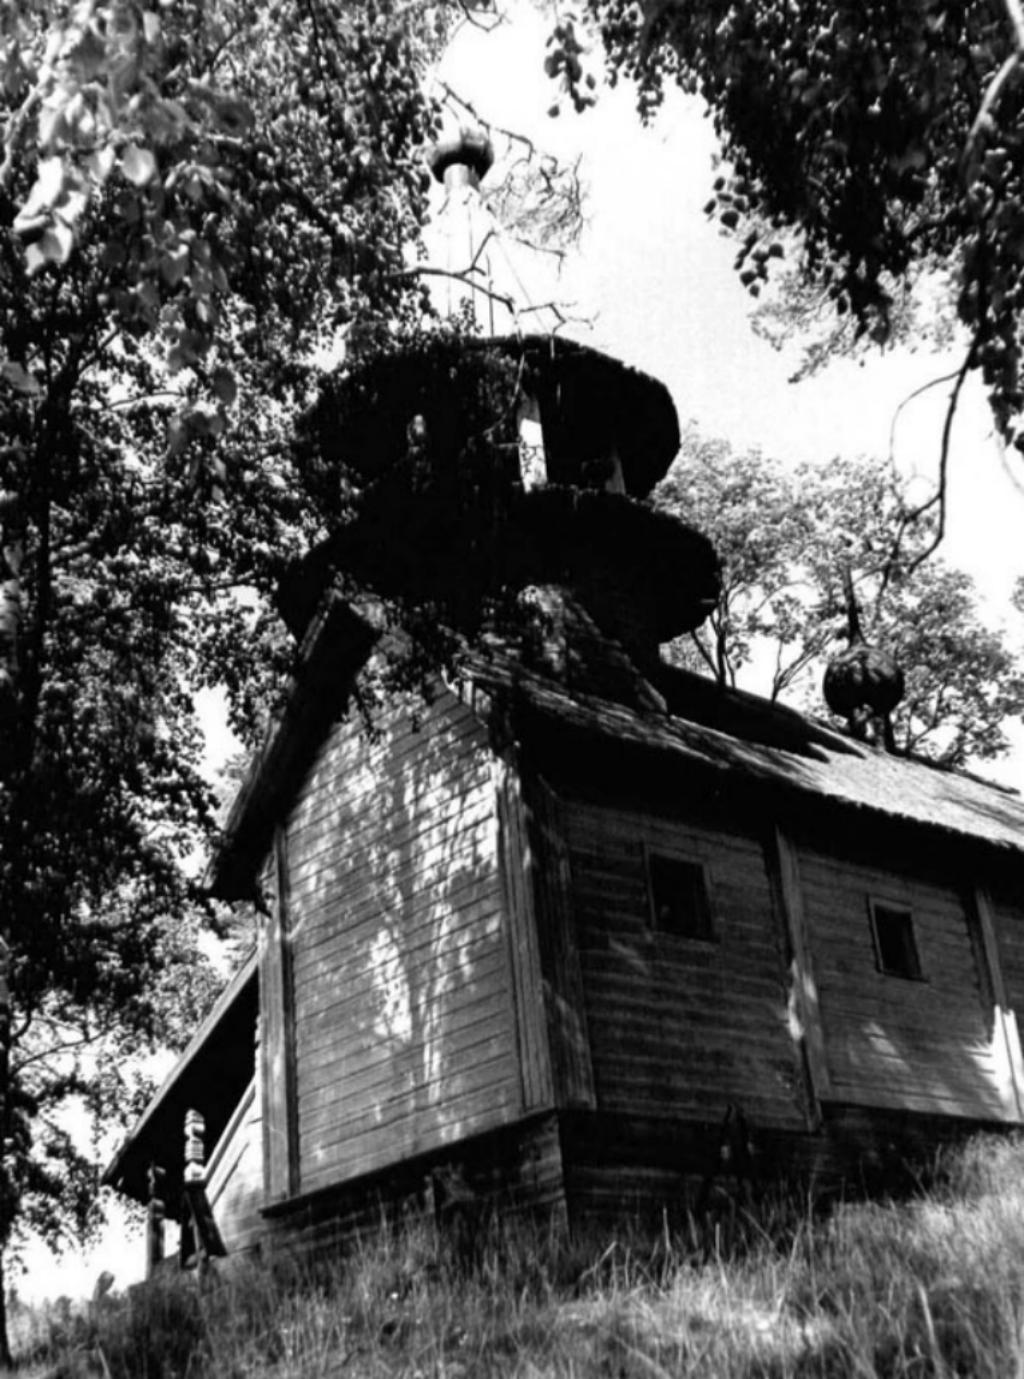
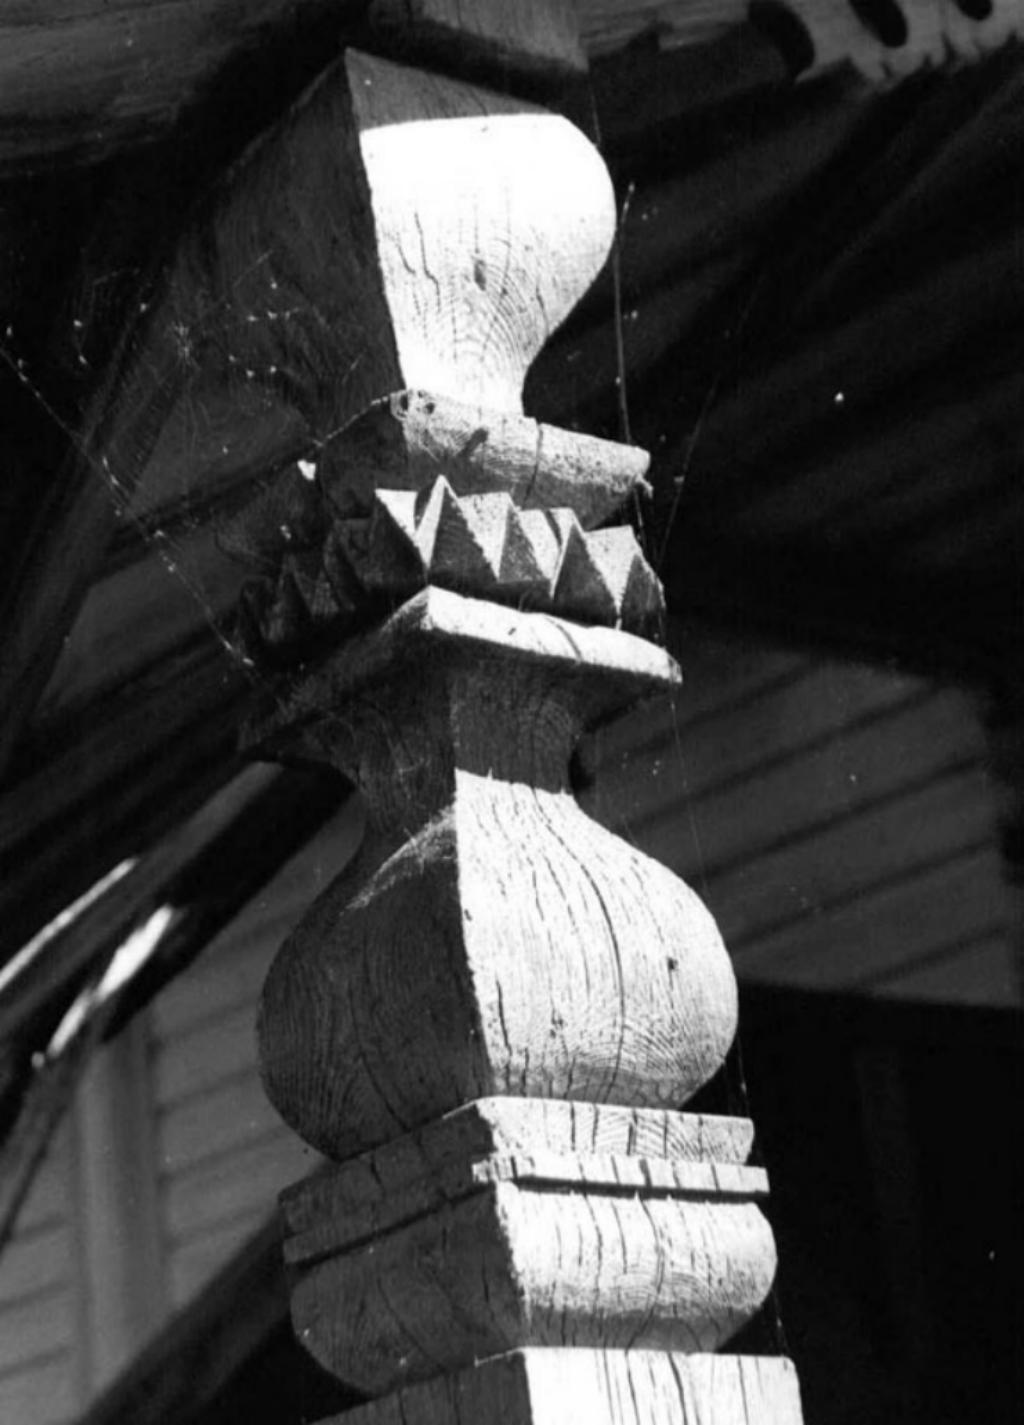
Сооружение состоит из трёх помещений: собственно часовни (352×352), трапециевидной (352×320) и сеней (352×294). Стены в помещениях часовни и трапециевидной стёсаны со скруглением углов, в сенях не отесаны за исключением южной стены, где расположено редкостное окно. Бго изящной подоконник вставлен в подоконном бревне (см. чертеж, деталь).

Двери, кроме входных в сени, трёхкосящие. Маленькие разновеликие окна тоже трехкосящие (южное окно — 40×50 , северное — 30×38).

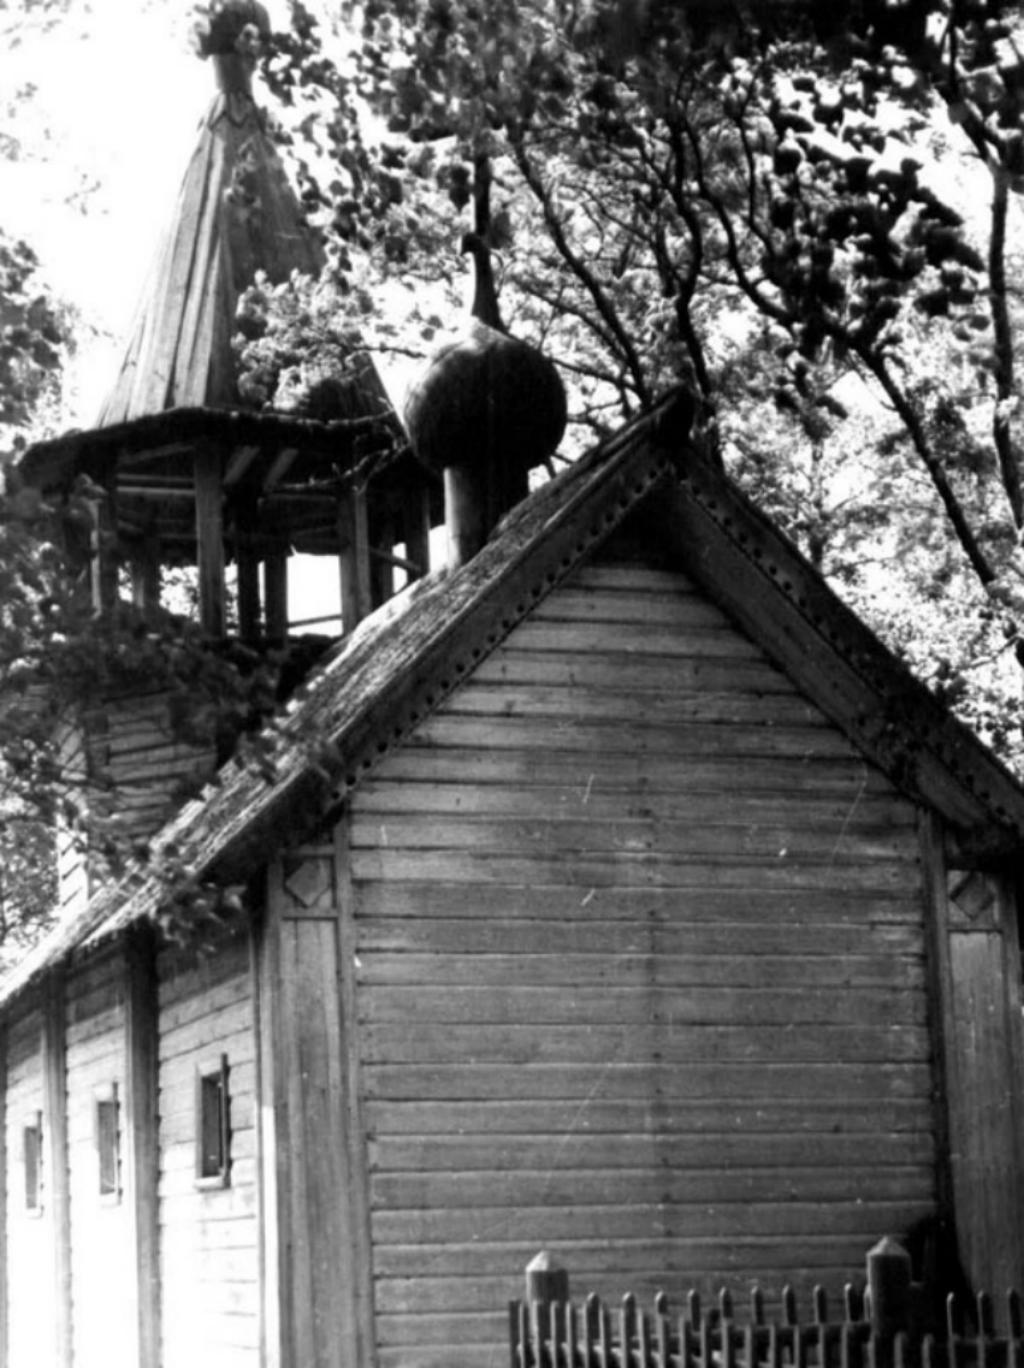
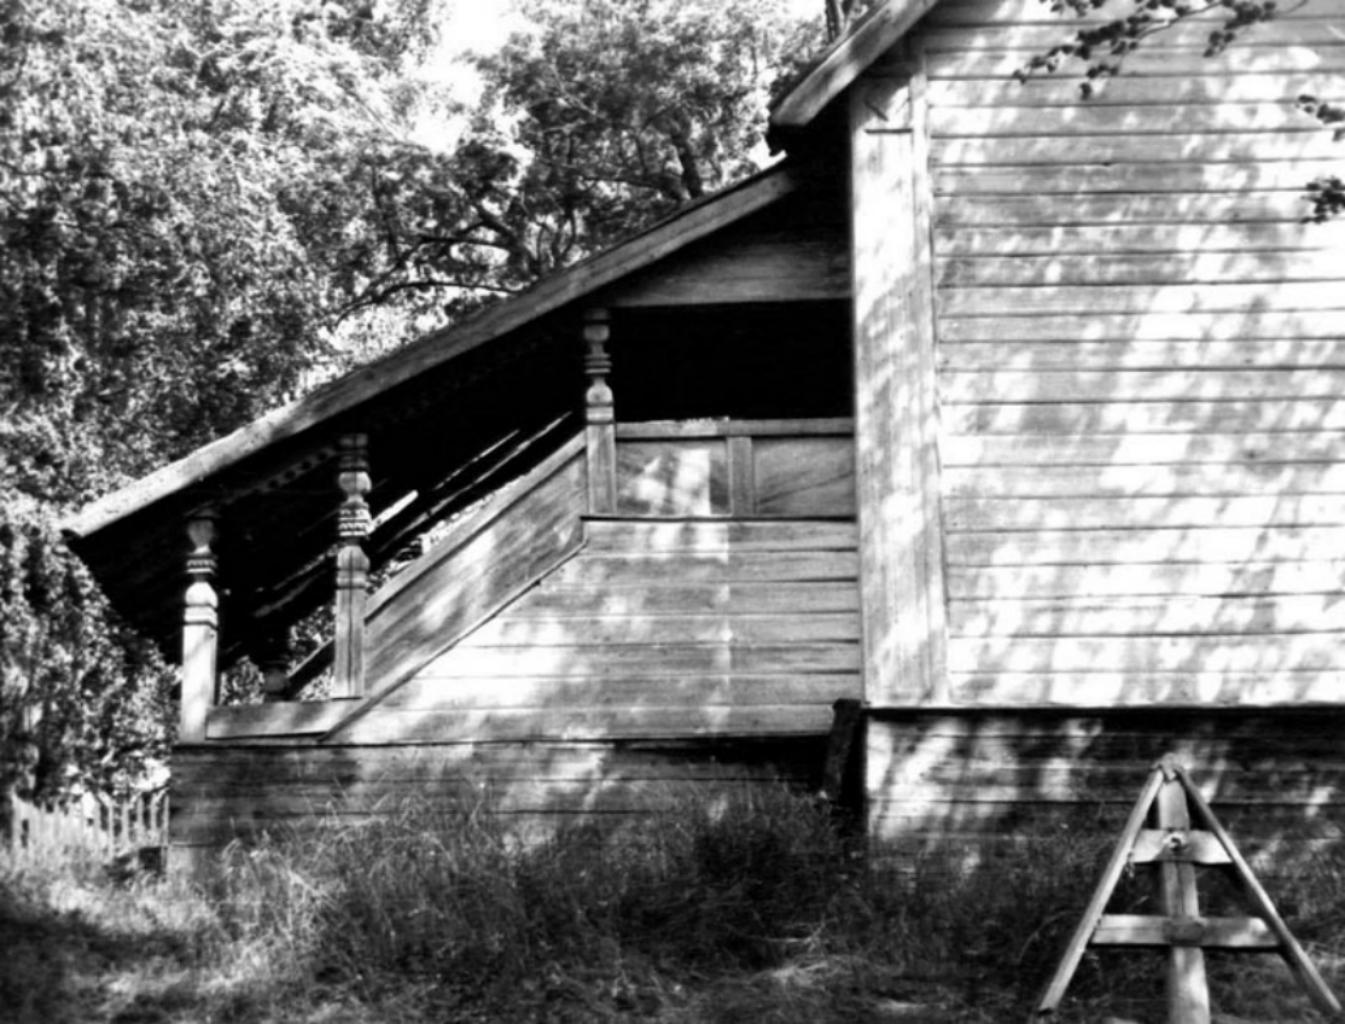
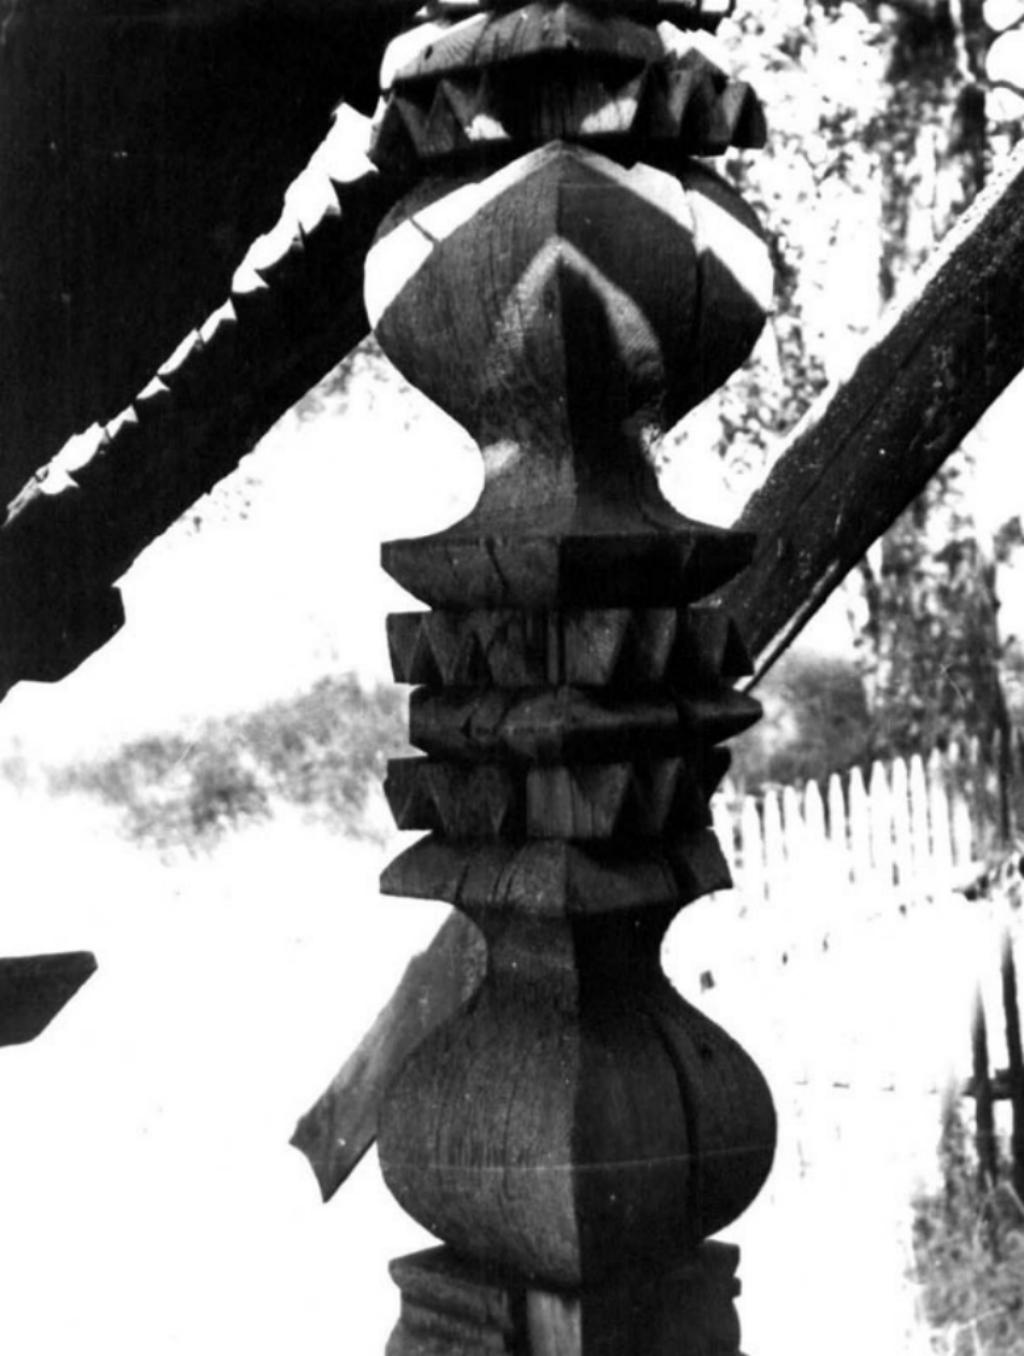
п. VII а/ Все оконные коробки трехкосящатые с сопряжением косяков "на ус"; в молельне и сениях с заплечиками.
 Внутренние дверные коробки также трехкосящатые с заплечиками, наружная с прямоугольным сопряжением косяков.

Столбы звонницы - восьмигранные без порезки, причем линии с контурной порезкой в виде фланков и полуокруженных сквозными круглыми отверстиями.

Столбы крыльца двух типов. Резная часть нижних и верхних столбов состоит из "кувшинчиков", разделенных призматической вставкой, оформленной треугольно-выемчатой резьбой. "Кувшинчики" промежуточных столбов разделены двумя призмами и они же завершают резную часть столба.

Подзоры крыльца с контурной порезкой нижнего края и рядом крупных отверстий.

Фундаменты из камней без раствора. Стены бревенчатые, рубленные "в обло" и "в лапу". Кровли тесовые. Обшивка из профилированной доски. Главки и кресты обиты железом. Размеры в осях 9,1 x 10,8 м.

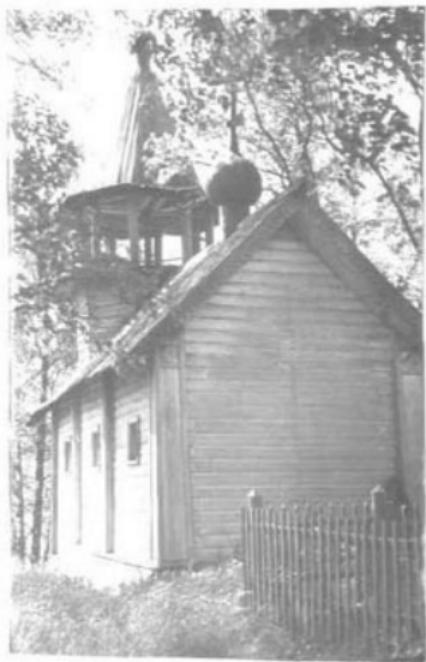
ФОТО или схематический план

Расположена в кладбищенской роще в створе от жилой застройки деревни. Трехчастная, равнинская, равномерная, облицованная со звонницей, с открытым крыльцом. Стены с повалами, крыши на две скаты. Звонница восьмистолбовая с шатровым завершением.

Плоскость фасада оформлена додатыми панелями, установленными в углах и окно перерубов.

Планировка энфиладная. Стены в молельне и трапезной отесаны; потолки плоские. Окаймленные коробки трехкосячные с заплечиками и без них. Дверные колоды 3-х косячные; внутренние с заплечиками; изрунная с прямоугольным сопряжением косяков.

Декоративные элементы - резные столбы крыльца, подзоры.

Стены бревенчатые; кровли тесовые; обшивка из профилированной доски; главки обиты железом.
