# ПАМЯТНИКИ ИСТОРИИ И КУЛЬТУРЫ СССР (недвижимые)

## П А С П О Р Т

I. НАИМЕНОВАНИЕ ПАМЯТНИКА Восточный склад в комплексе пороховых складов.II. ТИПОЛОГИЧЕСКАЯ  
ПРИНАДЛЕЖНОСТЬ

I-я четверть XVII в.; начало XIX в.IV. АДРЕС (местонахождение) ПАМЯТНИКА г. Астрахань, ул. Пороховая, 8  
(АССР, край, область, район, автономная обл.,

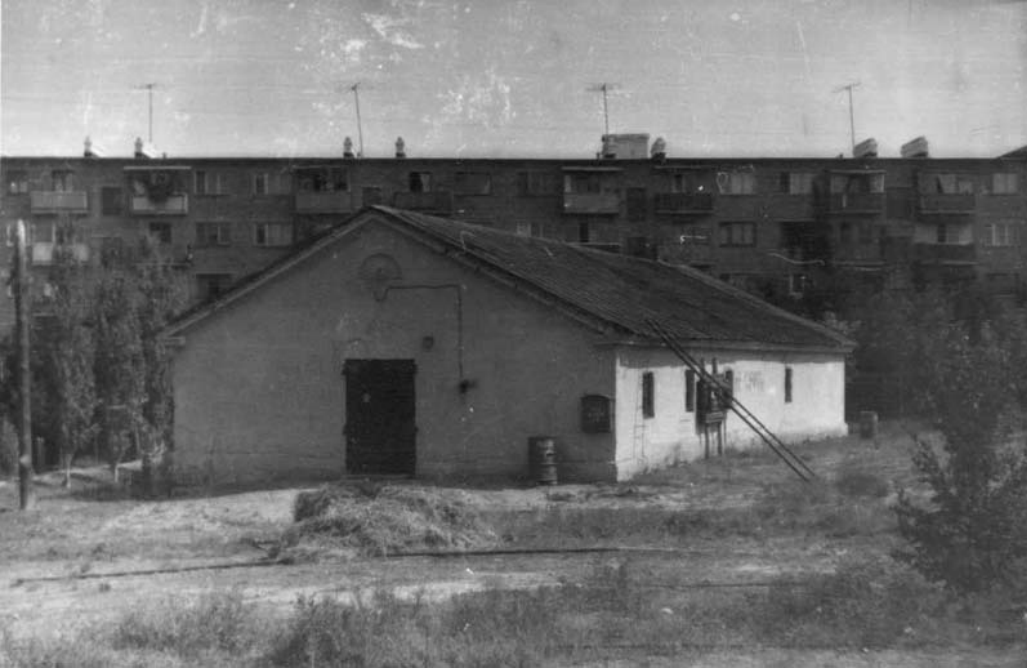
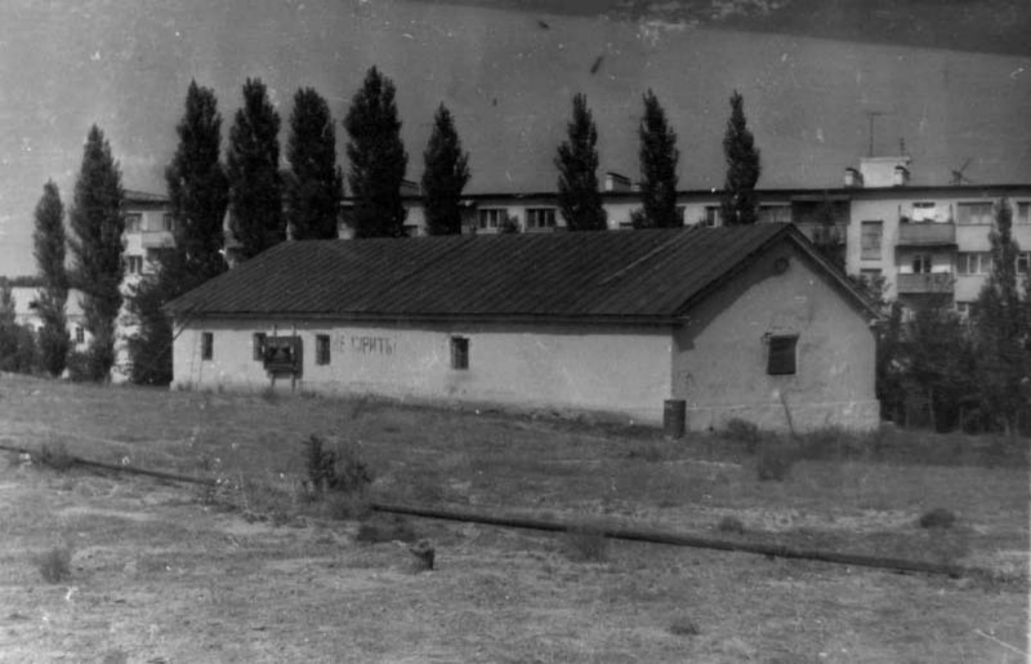
Одноэтажное, прямоугольное в плане, кирпичное, оштукатуренное здание находится в восточном углу квадратной складской территории, на склоне пологого холма. В 300 метрах к северу и востоку от памятника располагаются современные 4-5-этажные жилые дома. Основные габариты: 25,4 x 10,8 м. В объеме-планировочном решении здание восточного склада идентично южному складу. Так же как и другие склады, здание сильно вытянуто по линии северо-запад - юго-восток. Постройка имеет один вход, который располагается по оси поперечного северо-западного фасада. При перестройке склада, также как и в южном складе, здесь внутри были сохранены стены первоначального прямоугольного в плане объема, образующие единое крупное складское помещение. Помещение перекрыто цилиндрическим сводом. Наружные стены нач. XIX в. образуют замкнутый коридор вокруг складской камеры. Коридор имеет плоское перекрытие. При устройстве окон в продольных стенах нач. XIX в. было учтено расположение оконных проемов старого сооружения. Во внешних поперечных стенах сохранилось по одному небольшому полукруглому окну во фронтоне (позднее заложены).

Фасады здания гладкие, окрашены в светло-желтый цвет. По продольным фасадам проходит белокаменный профилированный карниз. Белокаменный покров заштукатурен. Железная кровля двускатная. Стены коридора внутри оштукатурены и побелены; стены помещения обмазаны и побелены. Пол деревянный, из широких настиловых досок. Размеры кирпича: 26 (27) x 12 (13) x 6,5 (7).

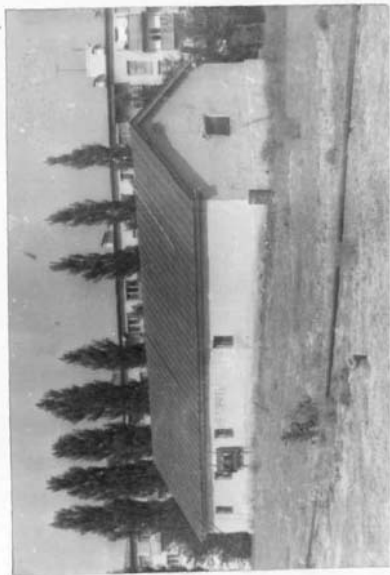
Фото или схематический план

Одноэтажное, прямоугольное в плане, кирпичное оштукатуренное здание находится в восточном углу квадратной складской территории. Так же, как и другие склады, объём сильно вытянут с северо-запада на юго-восток. Основные габариты: 23,1 x 10,7 м. Вход размещен по оси северо-западного (поперечного) фасада. Как и в южном складе, внутри находятся стены первоначальной постройки, образующее единое большое помещение, перекрытое цилиндрическим сводом. Вокруг старой постройки проходит коридор. Небольшие окна в продольных стенах нач. XIX в. устроены с учетом окон раннего сооружения. Фасады здания гладкие, выкрашены в светло-желтый цвет. Цоколь и карниз — белокаменные. Крыша — на два ската, шиферная.
