П А С П О Р Т

1. НАИМЕНОВАНИЕ ПАМЯТНИКА ОБЕЛИСКИЙ КРЕСТ
2. ТОПОЛОГИЧЕСКАЯ ПРИНАДЛЕЖНОСТЬ
- | | | | |

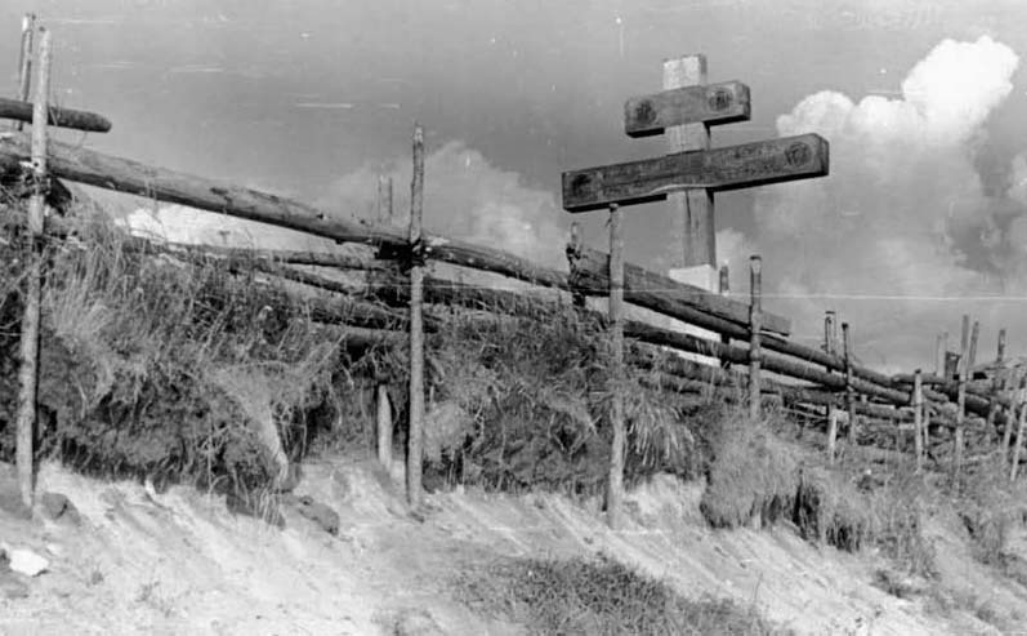
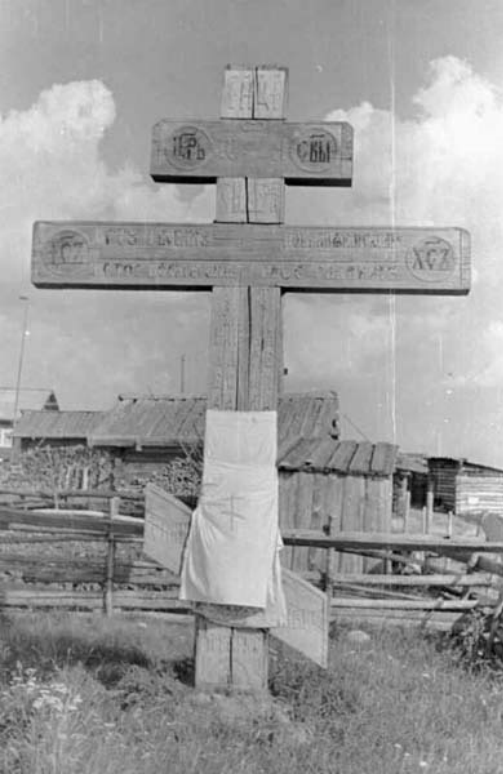
В 40-годы XX века, подгнившее основание креста было спилено, а крест поставлен вновь на прежнее место, но теперь уже его высота уменьшилась, примерно, на один метр.

Утрачены кровелька с охлупнем, коньком и кистью.

Раскраска сохранилась лишь на буквцах под титлами, обозначающих канонический титул Христа.

На западной окраине деревни Колмогори в поле возвышается огромный, почти в четыре метра высотой, оазитный крест. Вся его лицевая плоскость покрыта резными буквами. На некоторых из них сохранилась первоначальная раскраска. По концам перекладины креста на не сохранившемся кирпично-красном фоне черными буквами написан канонический титул Христа: "царь славы Иисус Христос"; на средней перекладине - "кресту твоему поклоняемся Владико и святое воскресие твое славим". Столб покрыт чередующимися рядами букв тех же цветов, а также еще синего и зеленого, теперь плохо сохранившихся. цвет в этом случае объединяет нервные буквы непонятных слов криптограммы.

Столб креста над нижней перекладиной плотно завернут полонями.

Под основанием креста условно изображена Голгофа. В центре ее голова Адама.
