ПАСПОРТ

Решено
в Министерстве
культурыI. НАИМЕНОВАНИЕ ПАМЯТНИКА Церковь Воскресенская с приделом, иконостасомII. ТИПОЛОГИЧЕСКАЯ
ПРИНАДЛЕЖНОСТЬ

IV. АДРЕС (местонахождение) ПАМЯТНИКА Ивановская область, Комсомольский район, поселок Писцово. От г. Комсомольска автобусом - 22 км.

УЧЕТНАЯ КАРТОЧКА

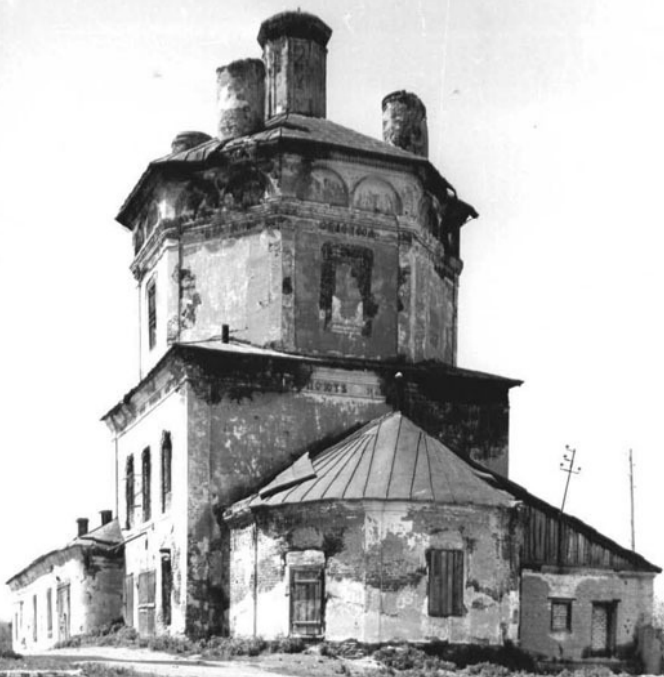
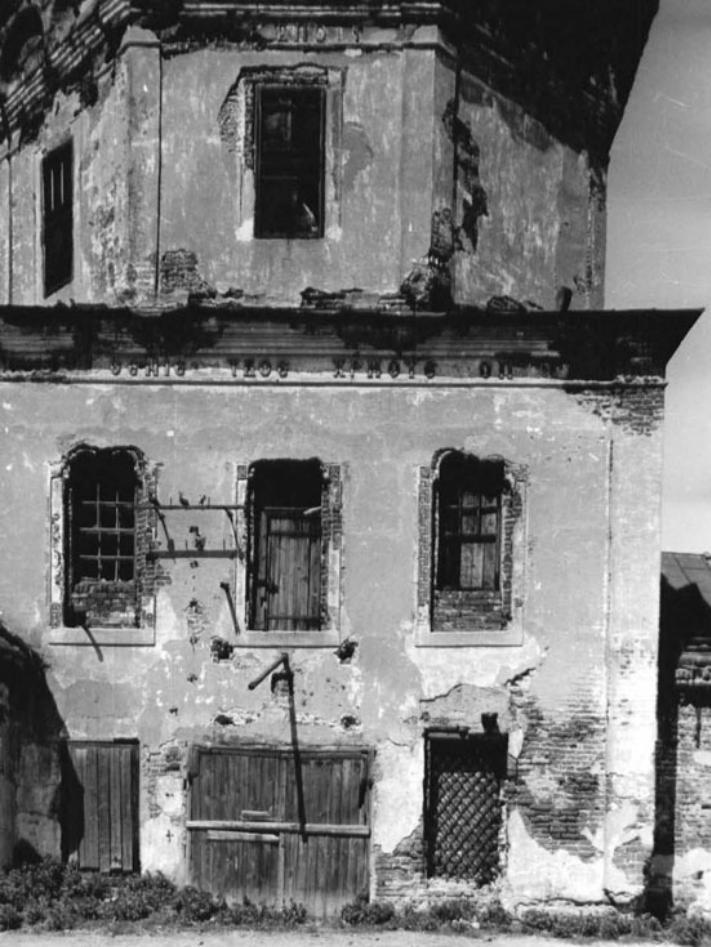
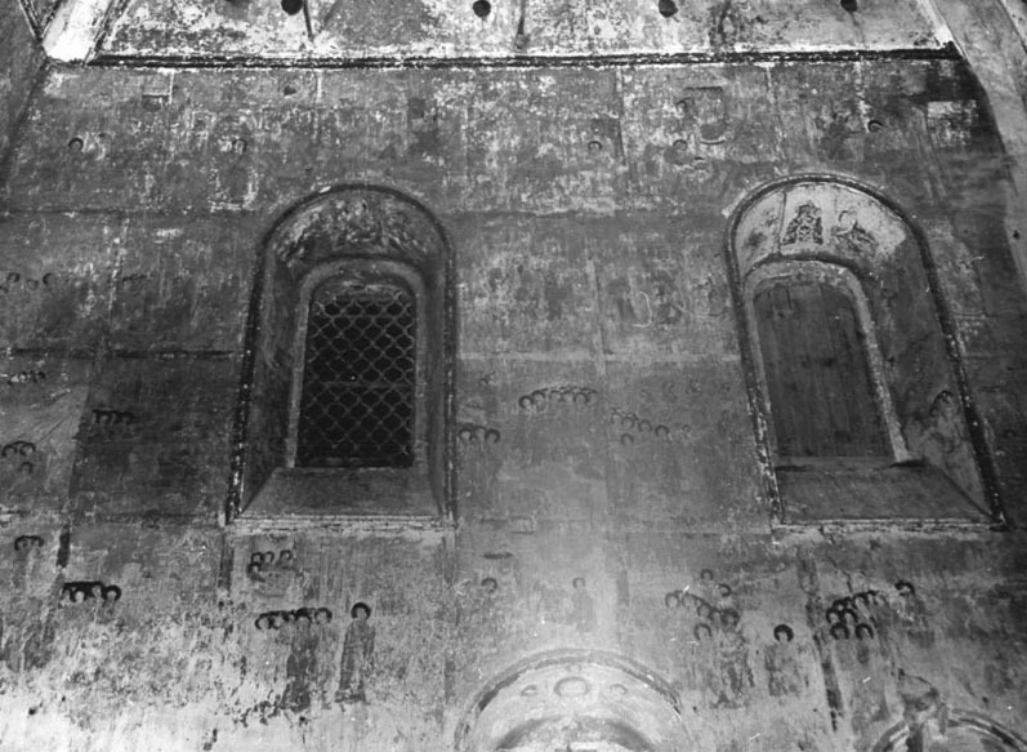
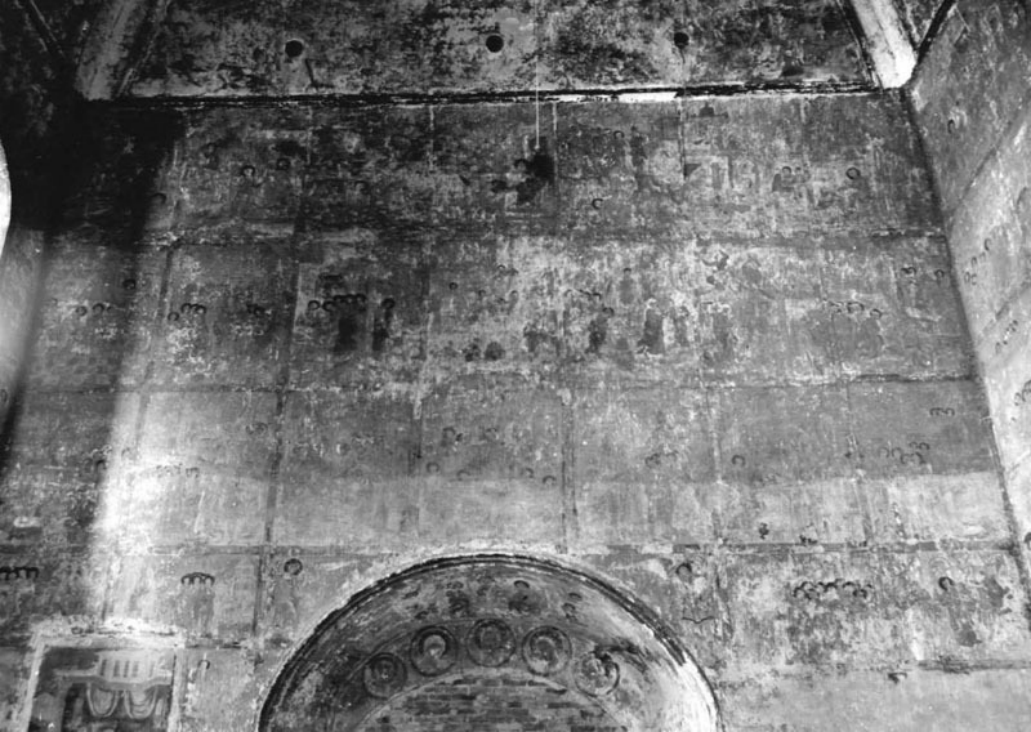
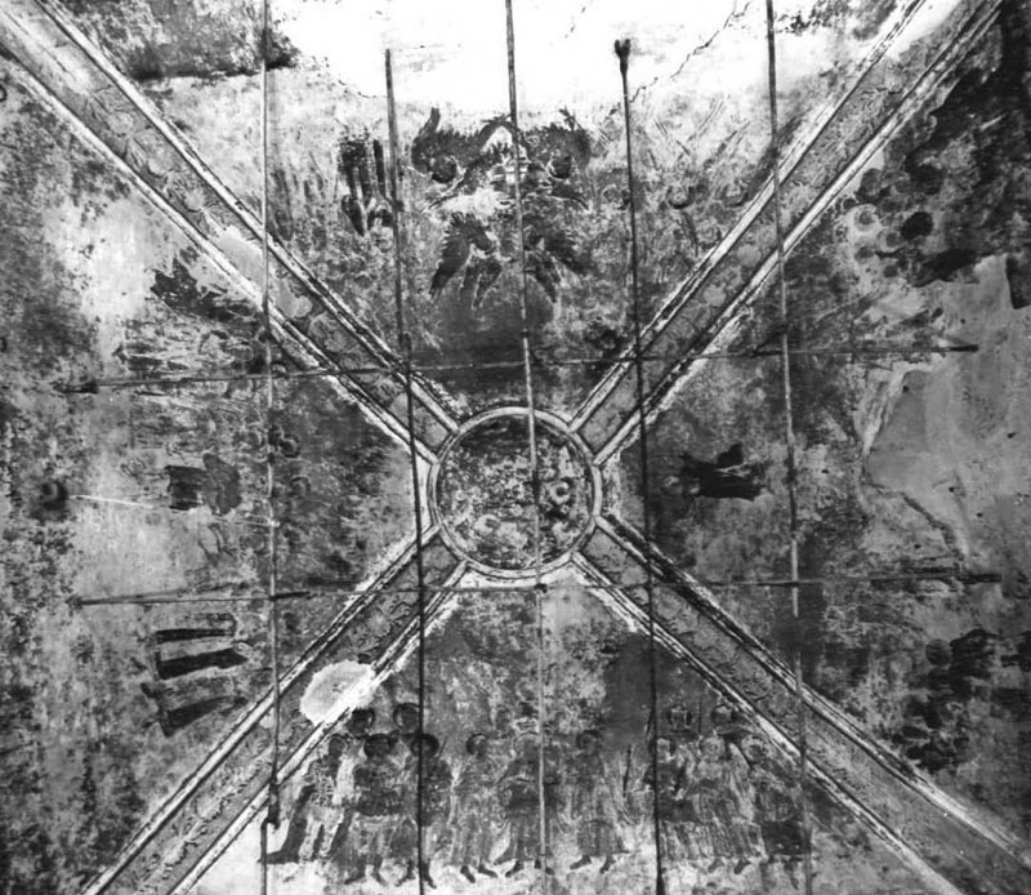
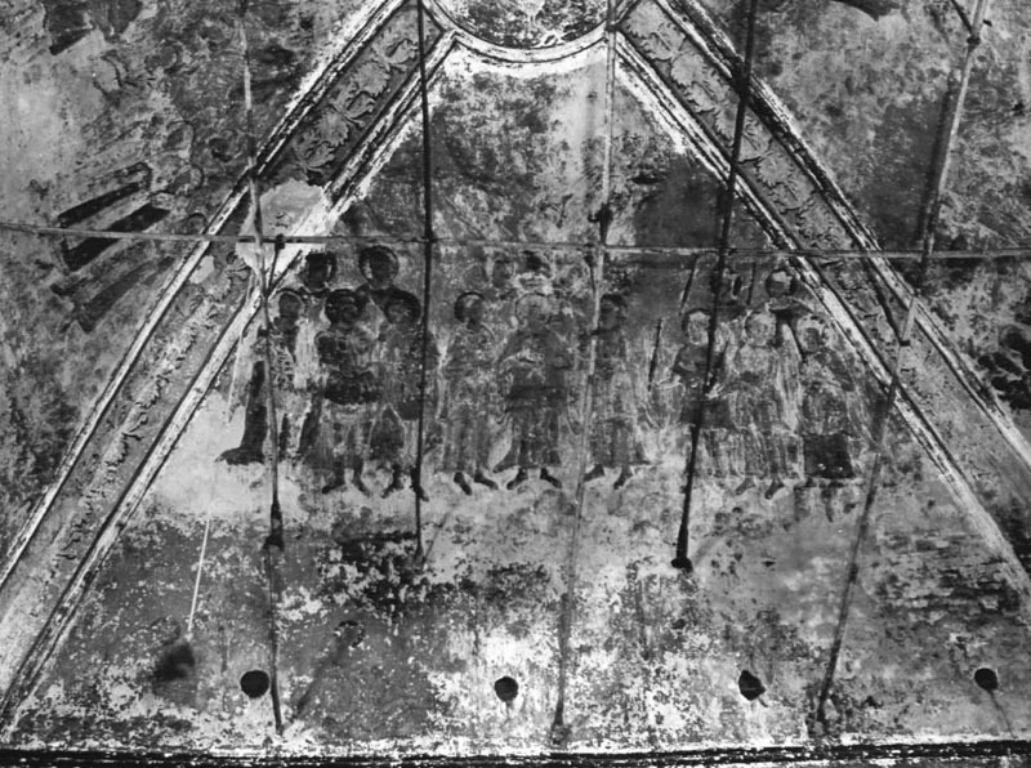
Воскресенская церковь построена из кирпича. Связующий раствор — известь. (Размер кирпича). В настоящее время фасады здания с остатками известковой штукатурки и цементной обмазки. Первоначально здание было оштукатурено, покрыто тонким слоем известковой побелки. Араб типа восьмерик из двусветном четверике. Восьмерик перекрыт сожнутым восьмилопастным сводом, на которое поставлено декоративное пятиглавие. В центре глухой граненый барабан, четыре других по отношению друг к другу поставлены по диагонали. Апсида циркульного очертания со сводчатым перекрытием. Трапезная очень обширная, двустолпная, сильно перегорожена поздними деревянными и кирпичными стенами. Подобный тип храма с восьмериком и верхним ярусом, увенчанным пятиглавием — очень редко встречается на территории Ивановской области. По периметру всего восьмерика проходят декоративные кокошники по две на каждой грани восьмерика. Угол расклевывают лопатками кирпича многообломки, по-видимому, из местного кирпича, но будучи скрытыми под толстым слоем цементной обмазки они утратили свою пластичность и превратились в одинарные декоративные полосы с простыми обломами. Точно так же были "упрощены" карнизы храма, трапезной и апсиды. Под карнизами восьмерика и храма по периметру здания сделана надпись из Евангелия. В тех местах, где штукатурка облетела хорошо видно, что наличники окон имели пышный де-

раствор из декоративного и фигурного кирпича. Горельефо, декорация повторная фотом убрания или была близка к ним Троицкой церкви в селе. Без специального исследования установить первоначальные формы трудно, к тому же часть окон растесаны или преграждены в двери. Полы в некоторых земляные или деревянные, половые. Стены оштукатурены. Живопись сохранилась фрагментарная, сильно закончена и попорчена сыростью, сюжеты почти не читаются.

Кровля металлическая, в плохом состоянии, местами сохранилась.

Двери все разрушены. Для устройства дымоходов от печей отопительных печей в стенах пробиты дыры, от чего образовались трещины. Многие оконные проемы заложены кирпичем на глине или цементе, помещения проветриваются плохо, что влечет за собой скопление влаги.

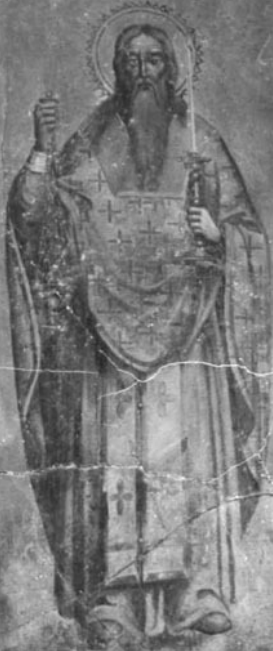
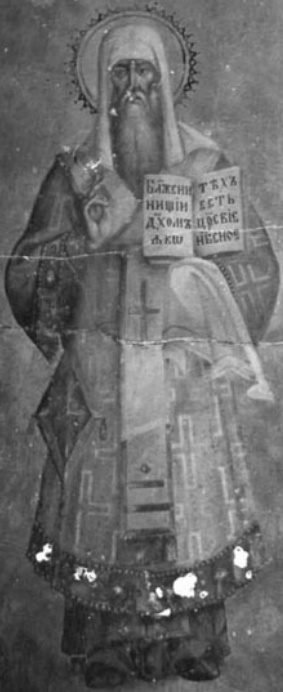
Св. Евсеий пресвитеръ

Св. Алексий митр. Моск.

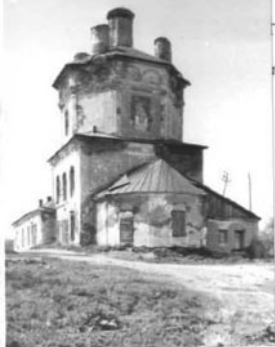
План церкви Воскресенской в Иванове, 1880-е гг.

Воскресенская Церковь один из редких на территории Ивановской области памятников, представляет из себя восьмерик, венчающий пятиглавием, на двухсветном четверике, построенный в традициях архитектуры XVII столетия с опсидой циркульного описания, обширной трапезной и приделом в пол. XIX века. Церковь тогда была пышно декорирована: фигурные наличники окон и порталы из лекального кирпича, декоративные кокошники, многообломные карнизы и т. д. Но все это скрыто сейчас под поздней известковой цементной обмазкой, искажившей первоначальные формы. Пристроенные к зданию притвор с крыльцом и подсобные помещения для авторемонтной мастерской исказили силуэт здания и первоначальную композицию.
