П А С П О Р Т

Усадьба И.А. Осипова. Магазин.

Пермская область, г. Оса, ул. Ленина, 33.

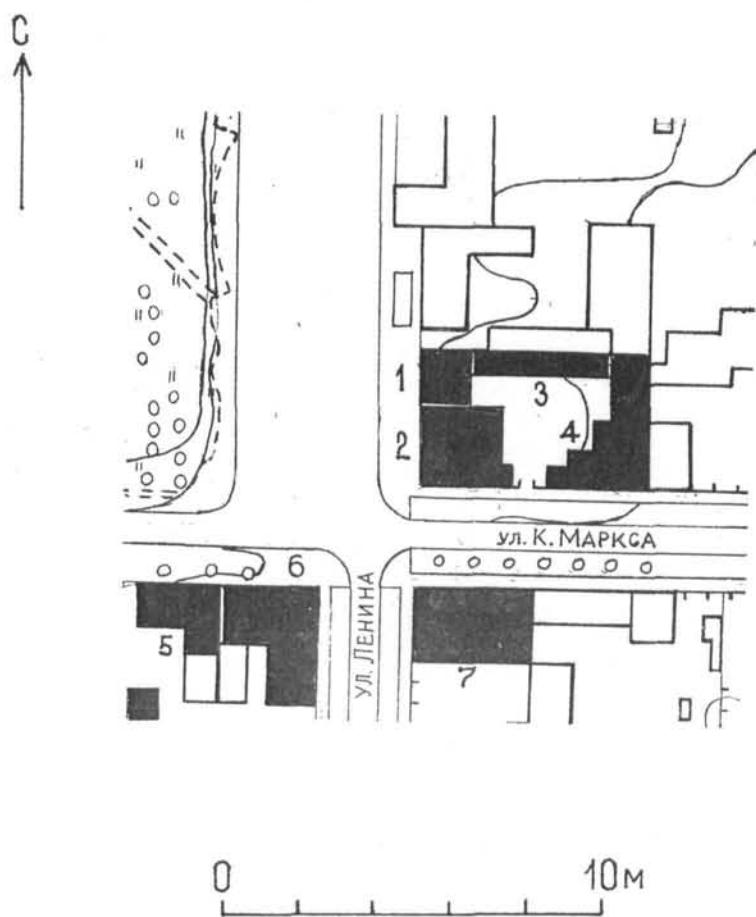
Пермская обл.,
г. Оса,
ул. Ленина, 33.
Усадьба купца И.А. Осипова. Магазин. (XIX в.)
Генплан.

1. Усадьба купца И.А. Осипова. Магазин.
2. Усадьба купца И.А. Осипова. Особняк.
3. Усадьба купца И.А. Осипова. Службы.
4. Усадьба купца И.А. Осипова. Кинотеатр «Амир».
5. Дом В.О. Шешукова.
6. Магазин купца Амирханова.
7. Городская управа.

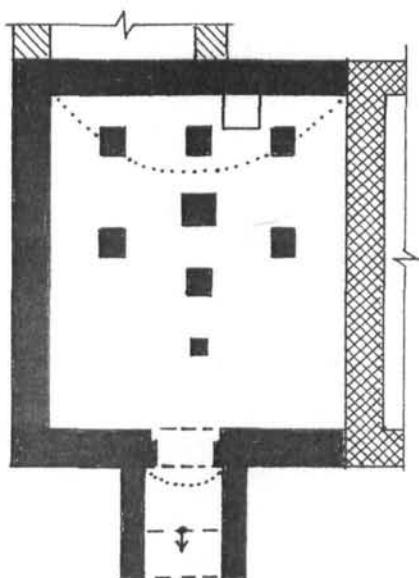
ПЕРМСКАЯ ОБЛАСТЬ
г. Оса, ул. Ленина, 33.
Усадьба купца И.А. Осипова, XIX в.
МАГАЗИН.
План подвала.

Здание прямоугольное в плане, размерами 9,3x10,3 м. Кровля металлическая односкатная. Перекрытия подвала – кирпичный цилиндрический свод, усиленный 8 кирпичными столбами; перекрытие здания – кирпичные сводики по металлическим балкам. В интерьере сохранился чугунный литой столб, поддерживающий поперечную балку – прогон.

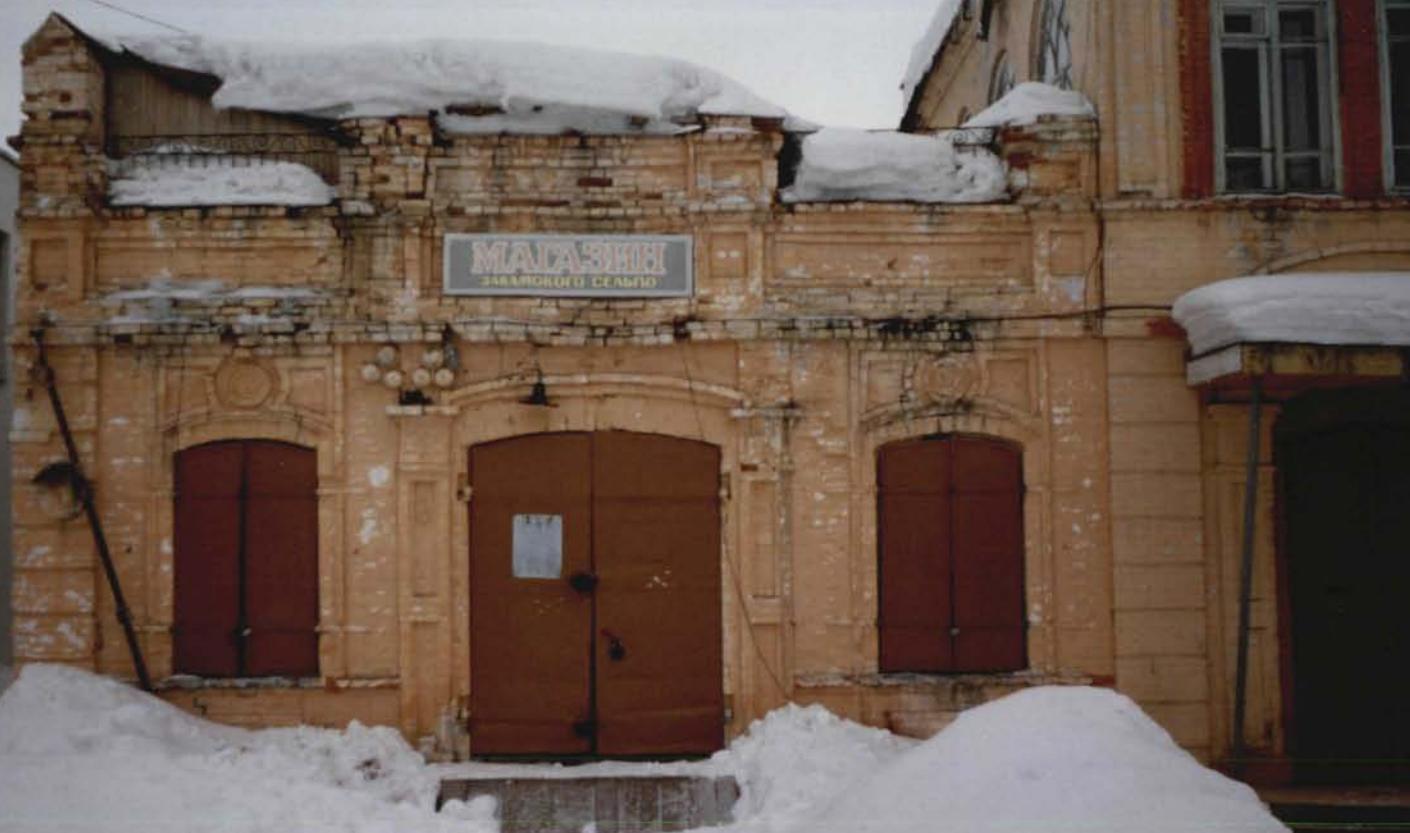
Фото 1. Западный фасад.

Здание кирпичное 1 – этажное с подвалом. Главный западный фасад имеет симметричное решение. По оси симметрии над венчающим карнизом – прямоугольный ступенчатый аттик и металлический кованый парапет на кирпичных столбиках с филенками. В центре фасада располагается двустворчатая дверь, обрамленная лопатками. Вход в здание осуществляется по каменному двустороннему крыльцу на кирпичном своде. Под крыльцом располагается вход в подвал. По обе стороны двери расположены окна с лучковыми перемычками и сегментными завершениями. Окна имеют металлические ставни. Дверь деревянная щитовая с сохранившимися металлическими навесами, скобами, запирающим механизмом. Северо – западный угол здания выделен рустованной лопаткой.

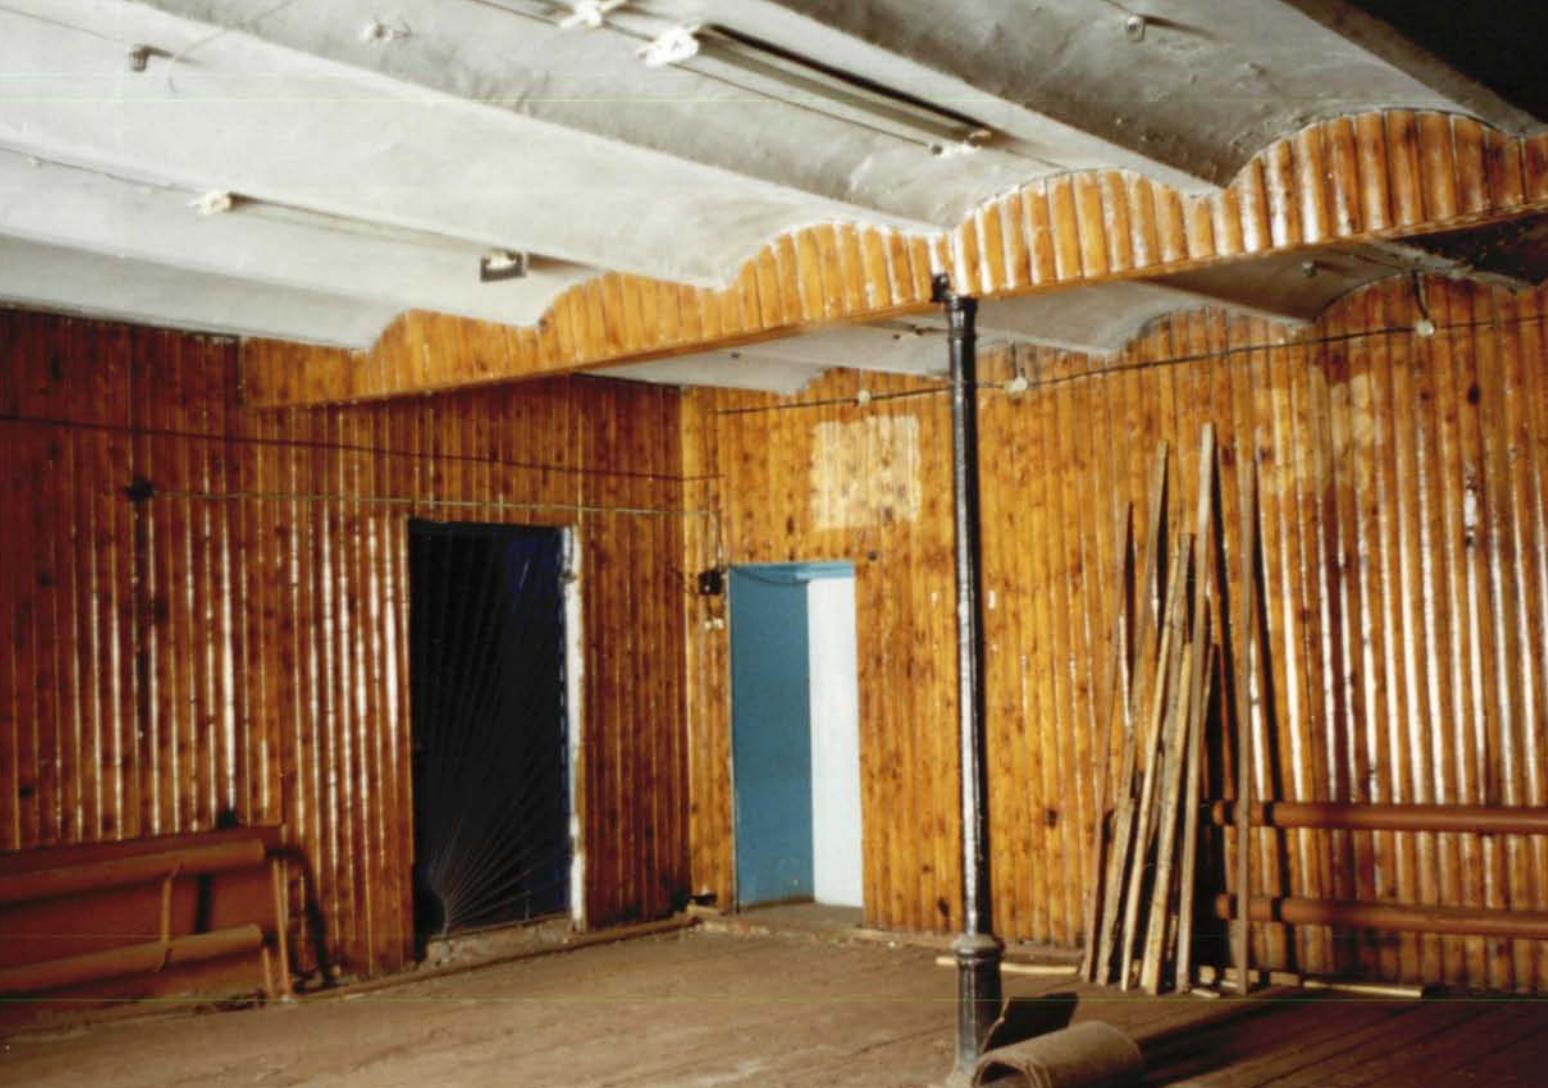
Фото 2. Интерьер.

В брандмауэре прорублены окно и дверь. Изменена конструкция кровли. В интерьере стены обшиты доской. Двери с лицевой стороны оббиты железом.

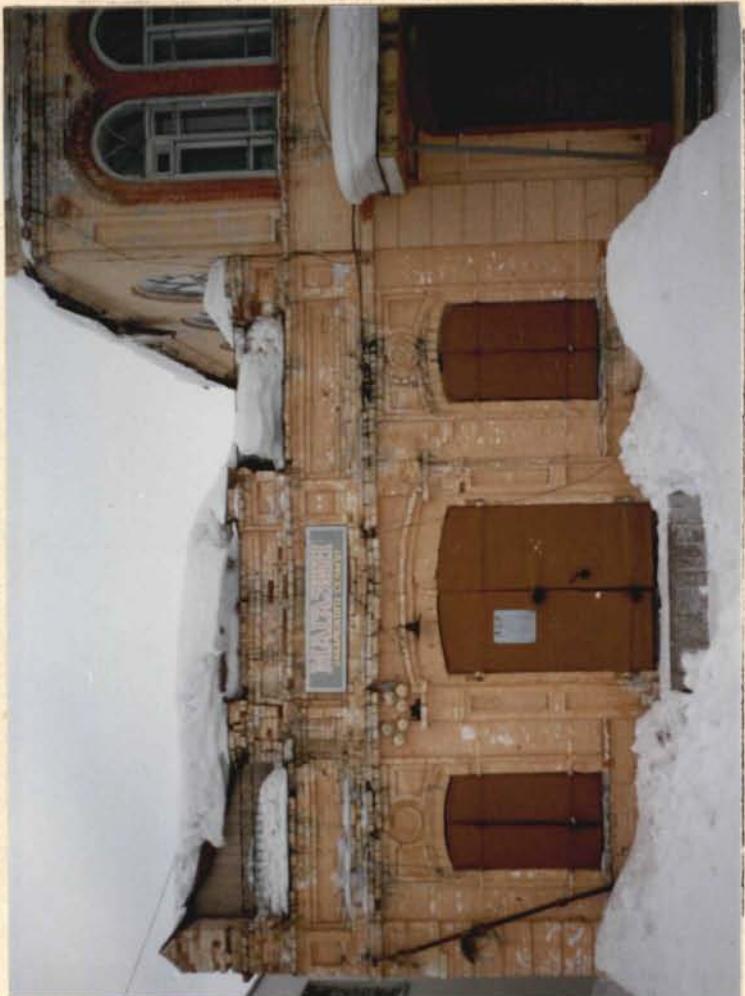
Памятник входит в состав купеческой усадьбы. Находится в северо-западном углу усадьбы, ориентирован на запад на ул. и пл. Ленина.
