ПАСПОРТ

Спассо-Преображенский монастырь,
 Сарай пожарный

УЧЕТНАЯ КАРТОЧКА Спасо-Преображенский монастырь, сарай пожарный

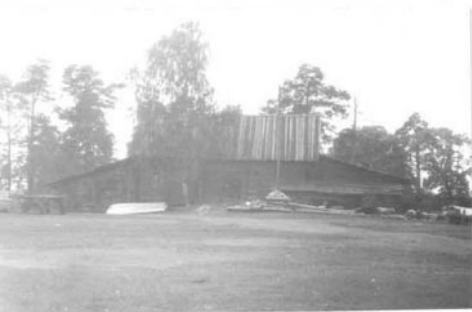
Фото или схематический план

Расположен в ряду хозяйственных построек монастыря.

Объемно-планировочная структура собственно-сарая - это прямоугольный в плане одноэтажный сруб в форме параллелипипеда, покрытый двухскатной стропильной кровлей. Стены рублены из круглого леса "в обло", усилены парными сжимами, крыша покрыта руберойдом по сплошной обрешетке. Декоративных элементов нет.

Главный фасад - южный, имеет единственное окно. В центре южного и северного фасадов расположены ворота. К торцам сарая примыкают каркасно-обшивные поздние пристройки с односкатными крышами. Размеры плана в осях 13,2х 8,5 м.
