П А С П О Р Т

*Дмитрия Соучевского*I. Наименование памятника Церковь ~~Владимирской Богоматери~~

III. Датировка памятника (или дата исторического события, с которым связано возникновение памятника—для памятников истории)

1812г.IV. Адрес (местонахождение) памятника Владимирская обл., Камешковской р-н.,(Дмитриевский погост),

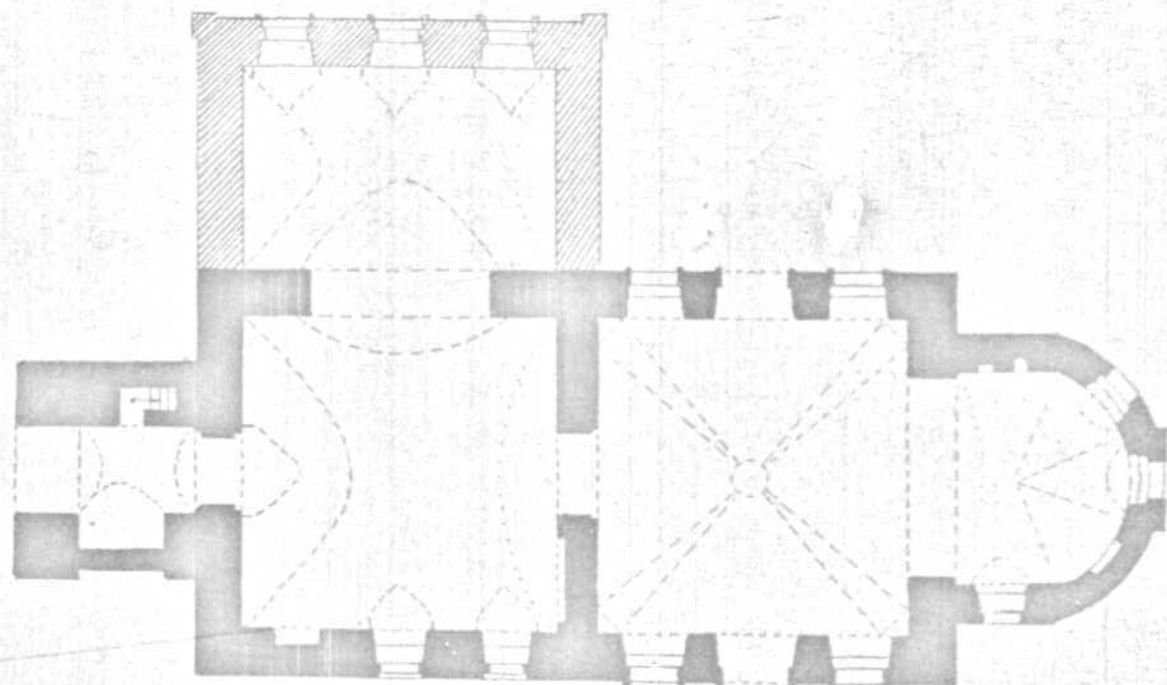
пос. Придорожный /Дмитриевский погост/
Владимирская обл. Камешковский р-он
Ц. вв. Владимирской Богоматери
1812 г.

Экспликация:

1812 г.

члнв XIX в.

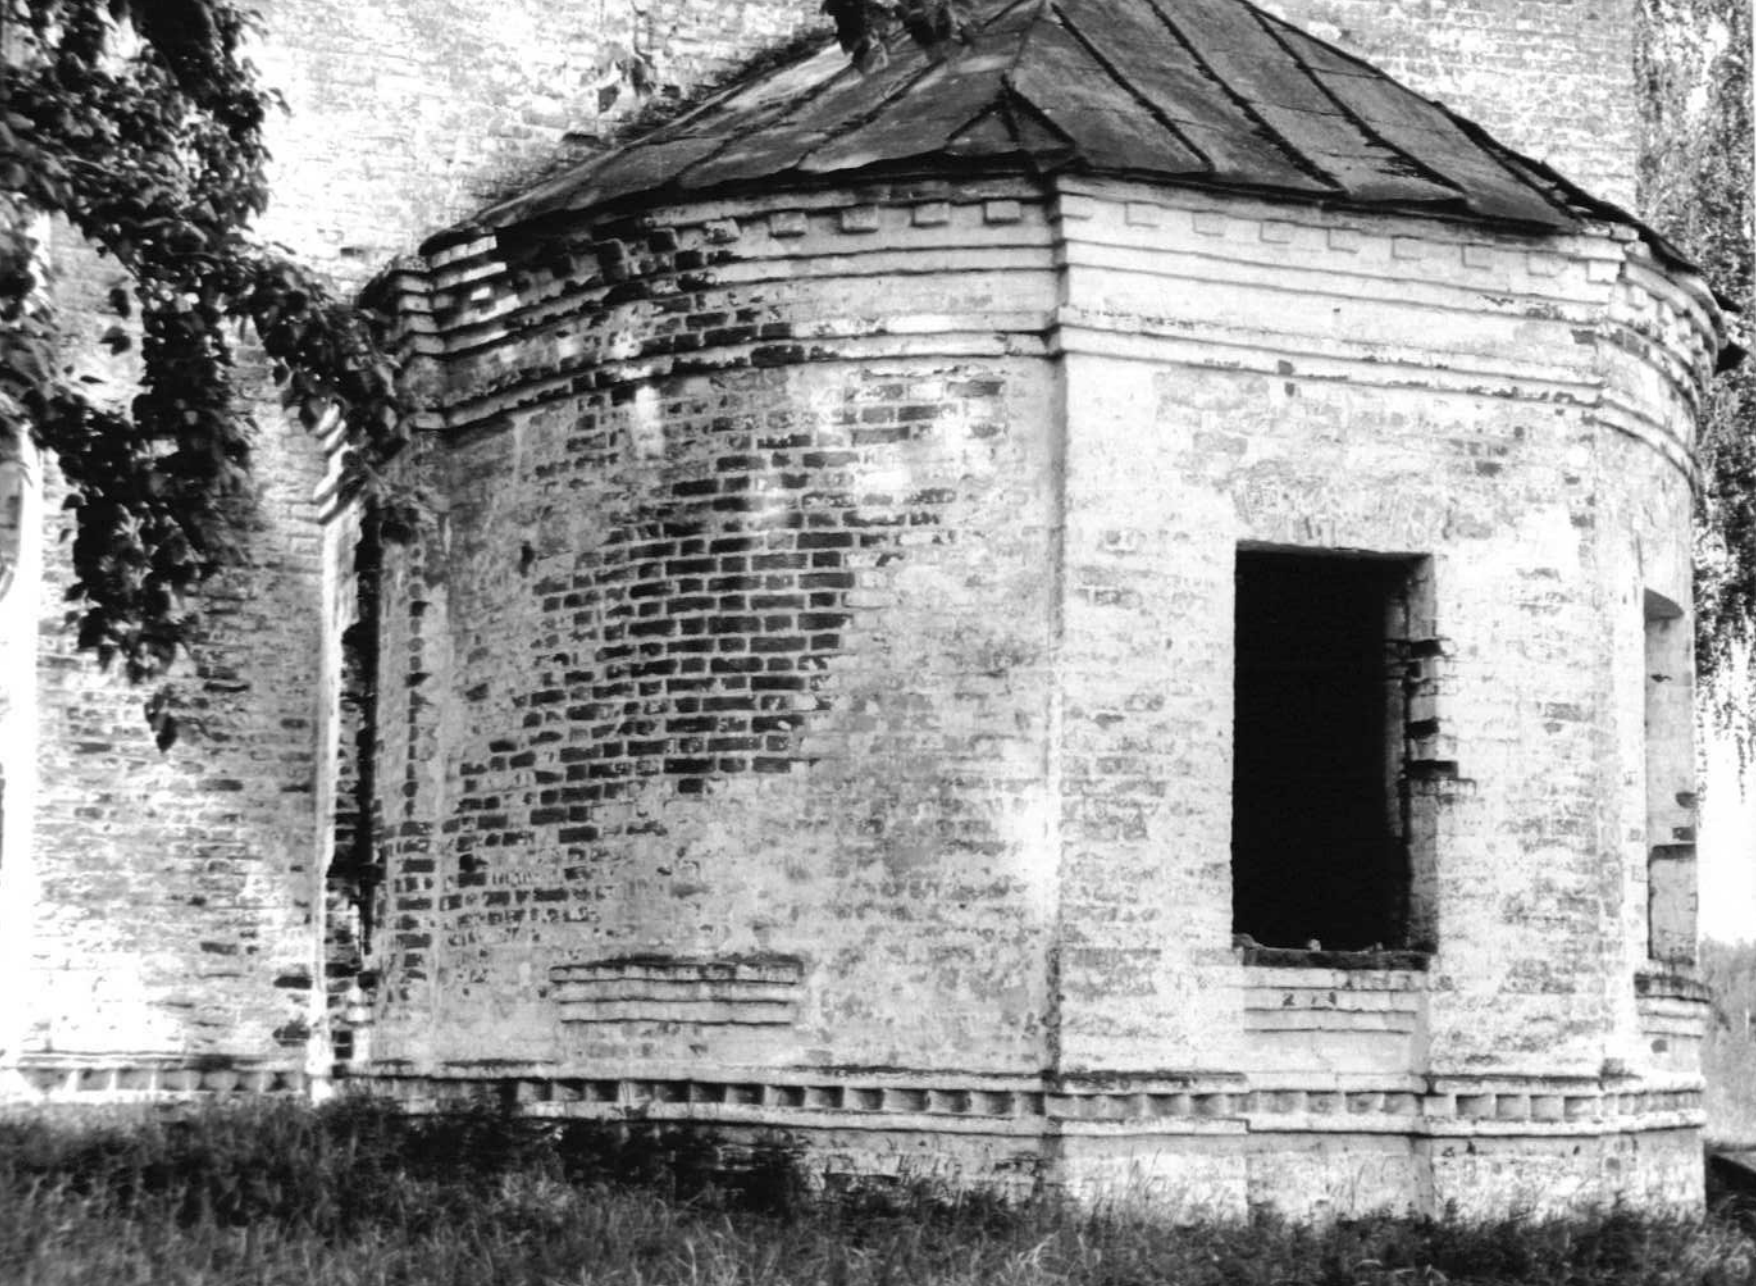
Владимирская ебл,
Жамшековскій р-он,
пос. Тридородниковой
и-во Владимирской Богоматери
1812 г.

Книжка.

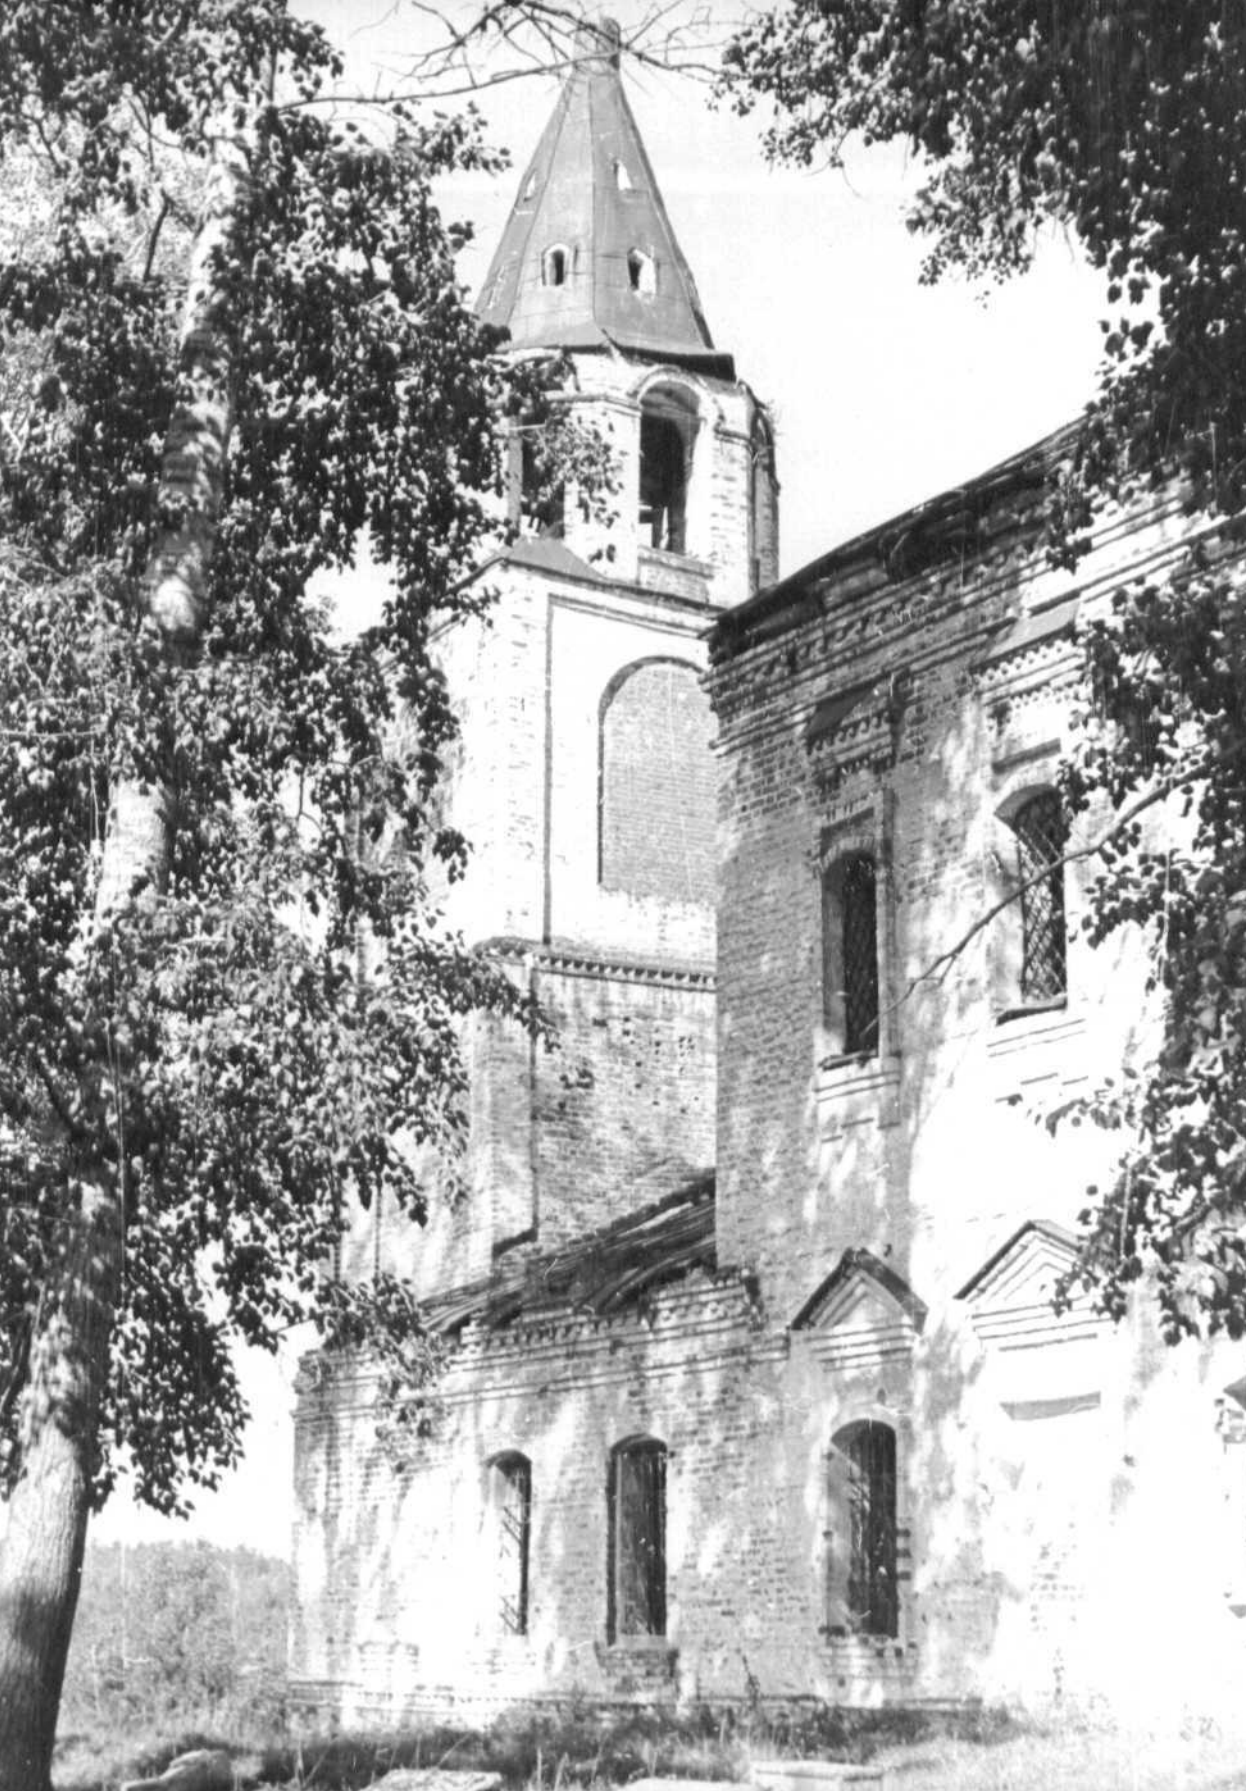
Мамшиновский район
и Придорожный

Владимирская церковь 18/22
Вид с южной стороны
фото А. Уриков 1971, В. Э. Н. Р. М. 23727

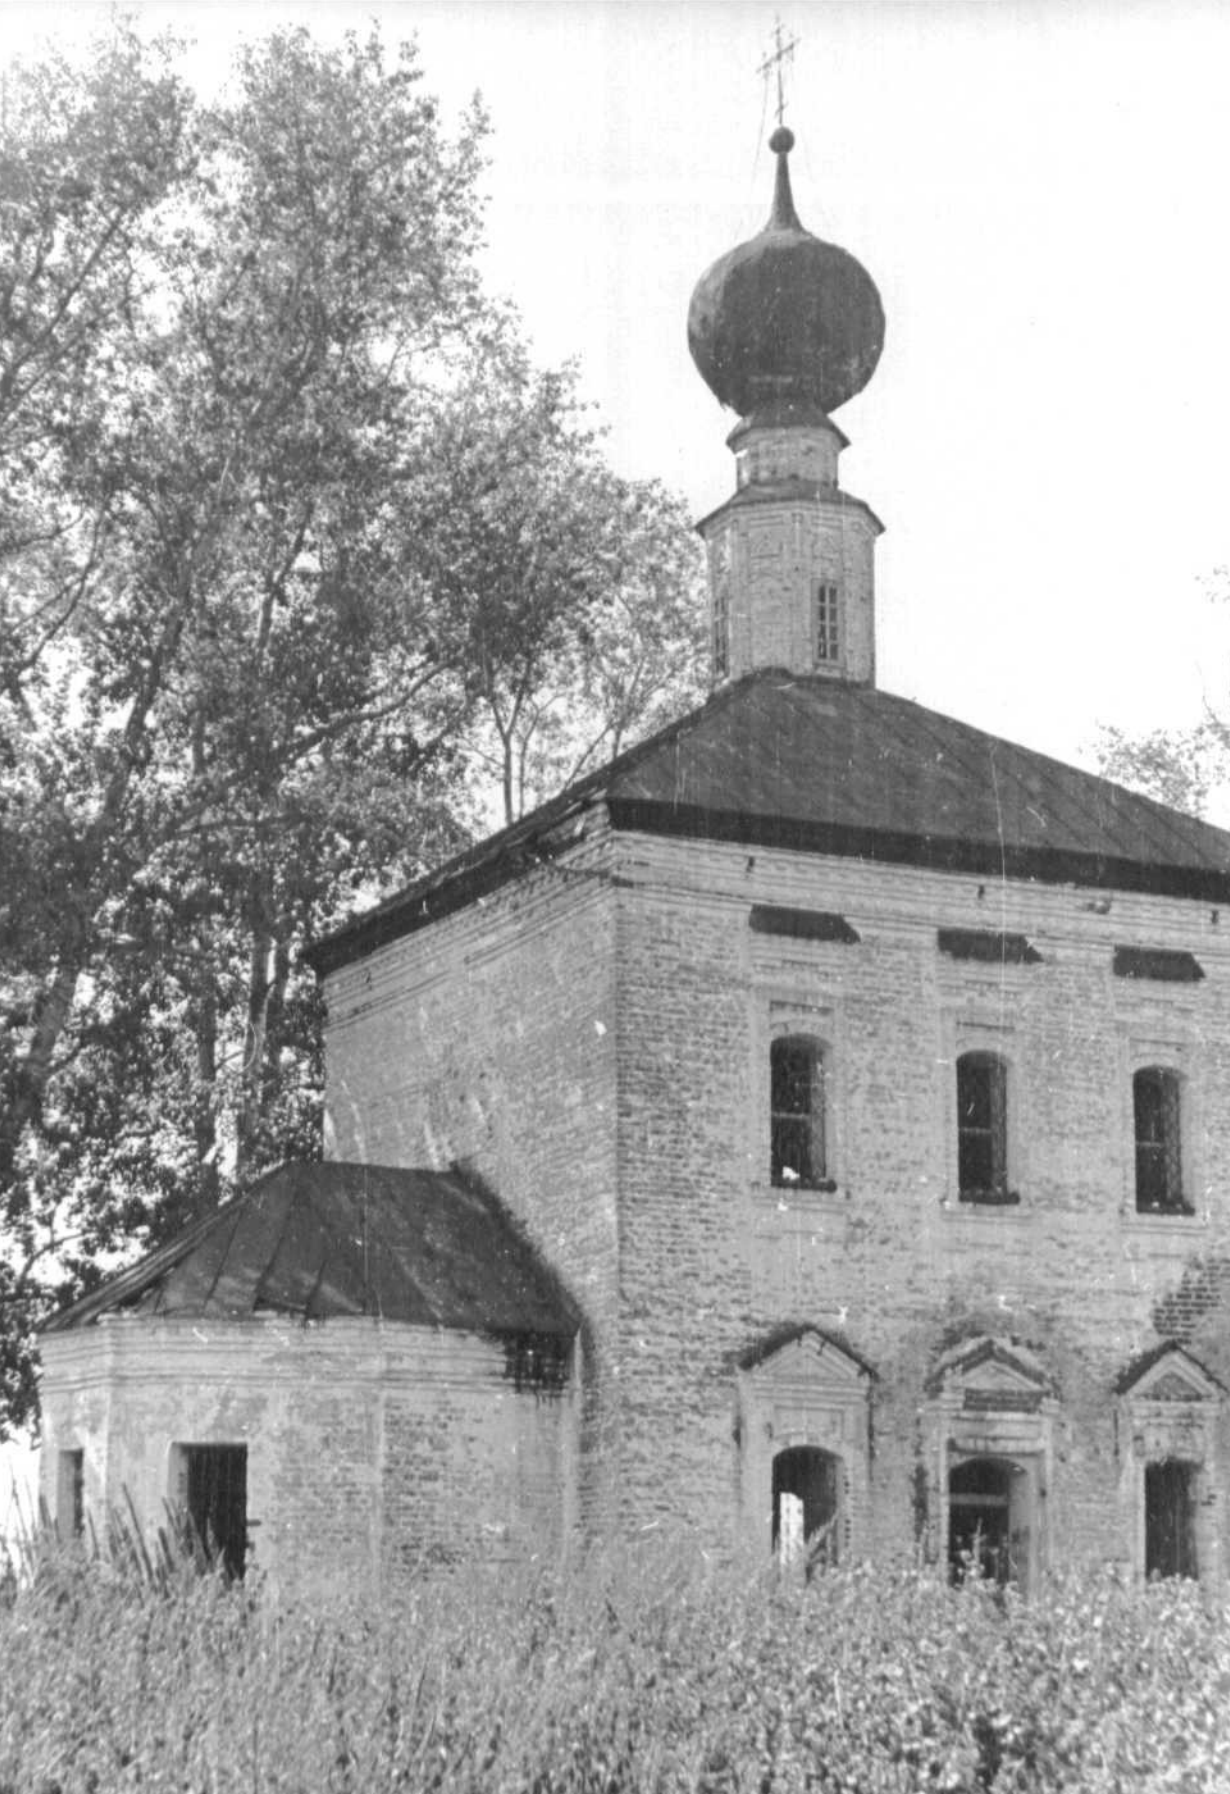
Наместниковский район
и придорожный

Владимирская церковь 1812
Вид с севера - восточной стороны
фото А Сурикова 1972, ВЛЭНОВИИ
23729

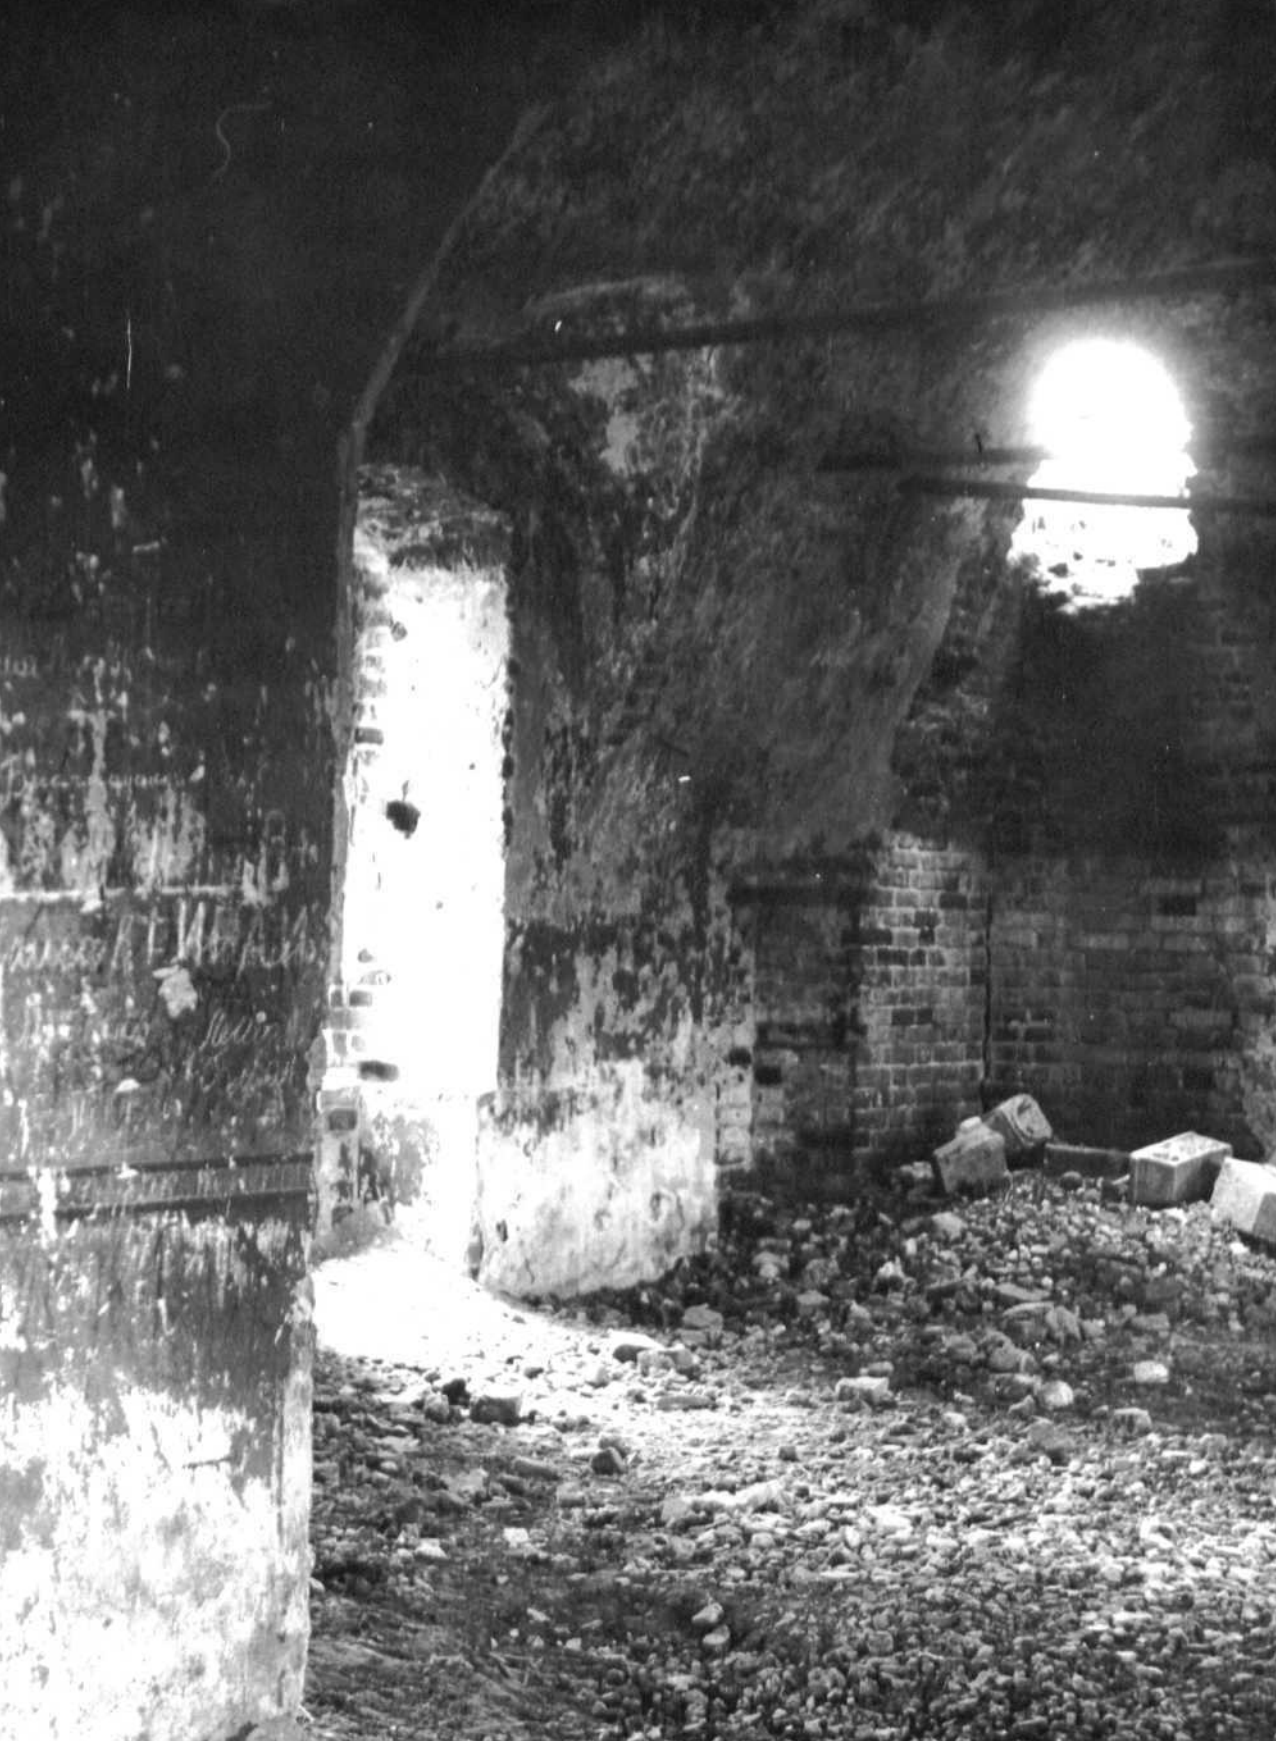
Владимирская обл,
Кашинский р-он,
пос. Тридофимовское
у-во Владимирской Голландии
1842г.

Фрагменты трагедии

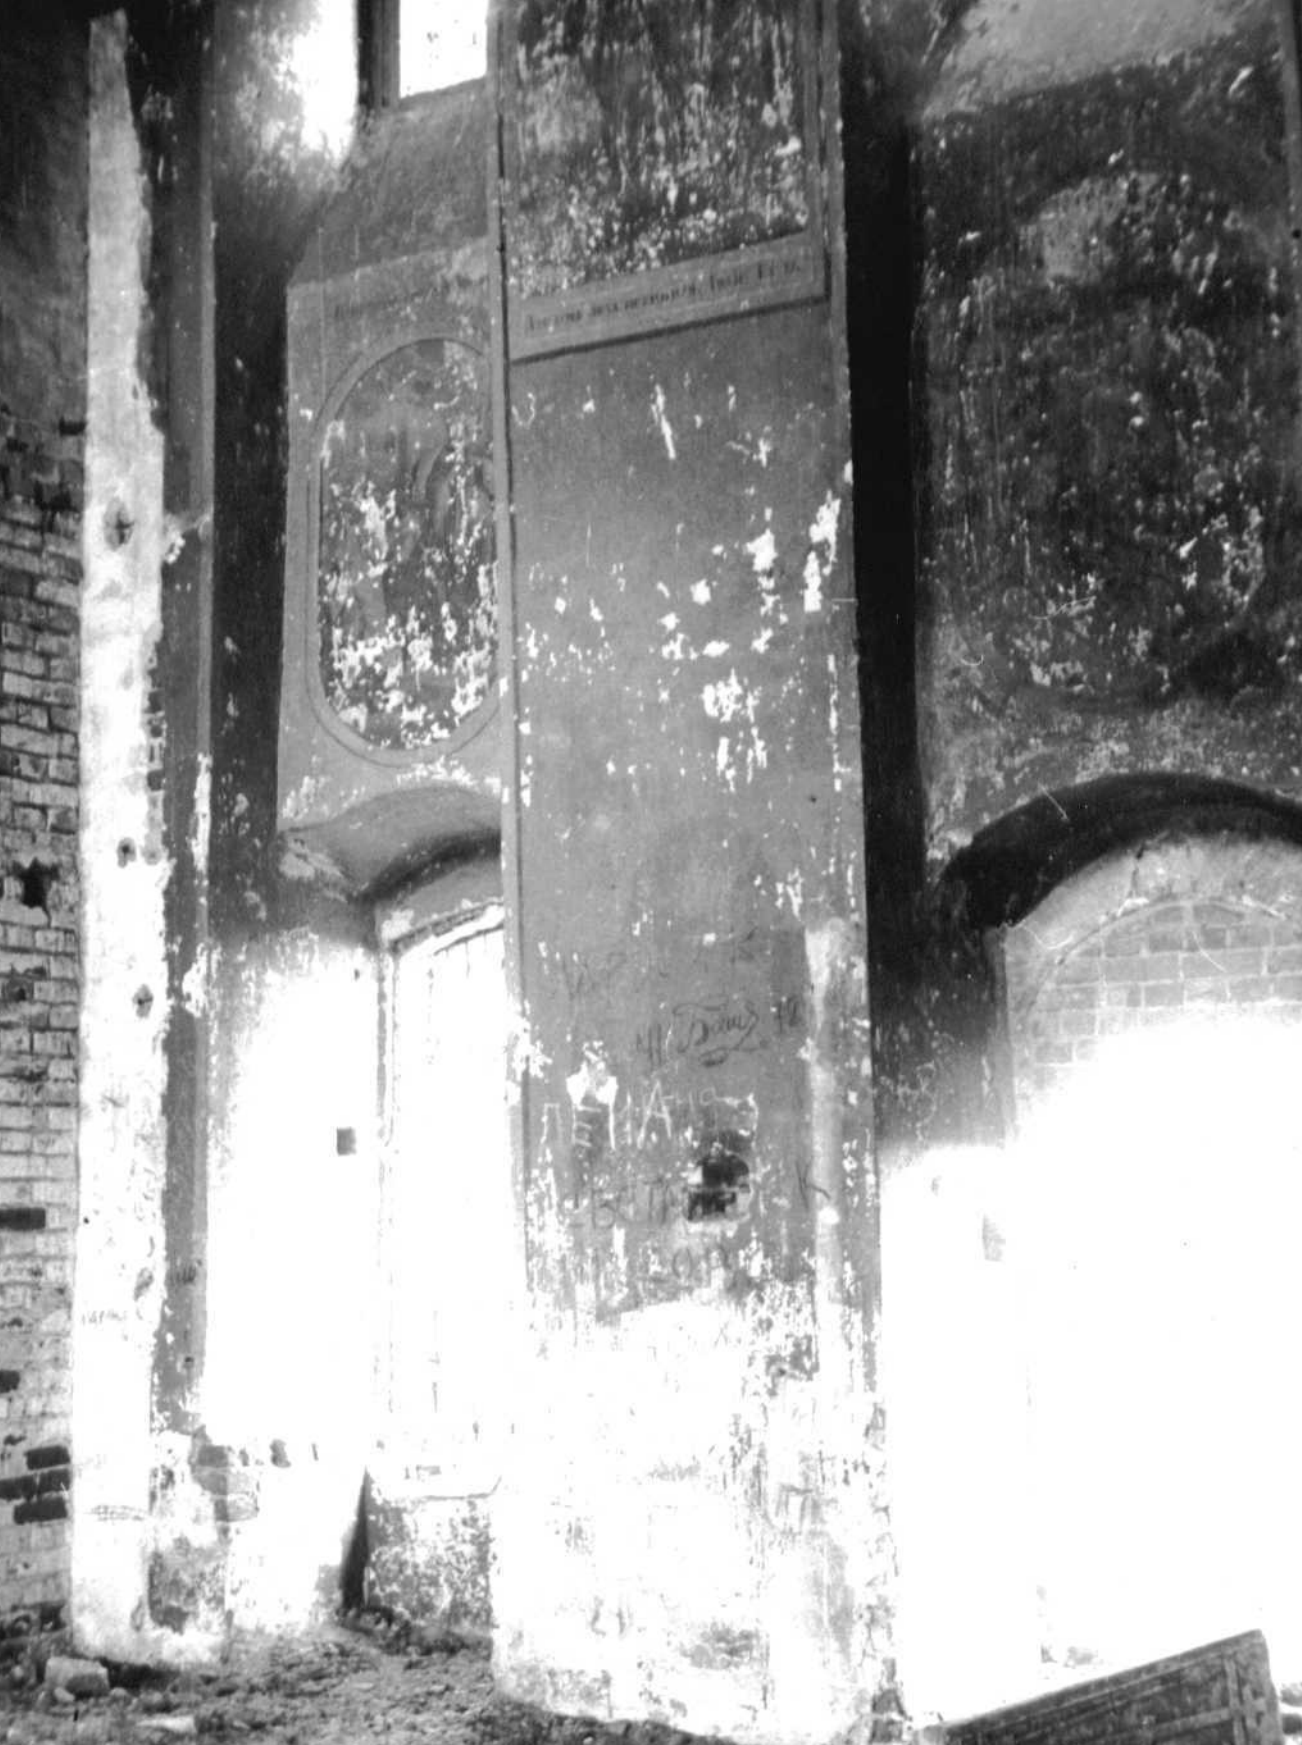
Свертная книга основного
объема.

Четверик /центральный об"ем/ небольшой, свод сомкнутый восьмилотковый с небольшим круглым отверстием светового барабана. Диагональные грани свода узкие. Барабан тоже узкий, в нем четыре прямоугольных окна. В углах четверика у свода маленькие трюмпы. Лучковые окна заглублены в откосы-ниши лучковой формы и ещё по вертикали обобщены общими на два окна нишами с лучковой перемычкой. В алтаре и четверике есть живопись / См. отдельный паспорт/.

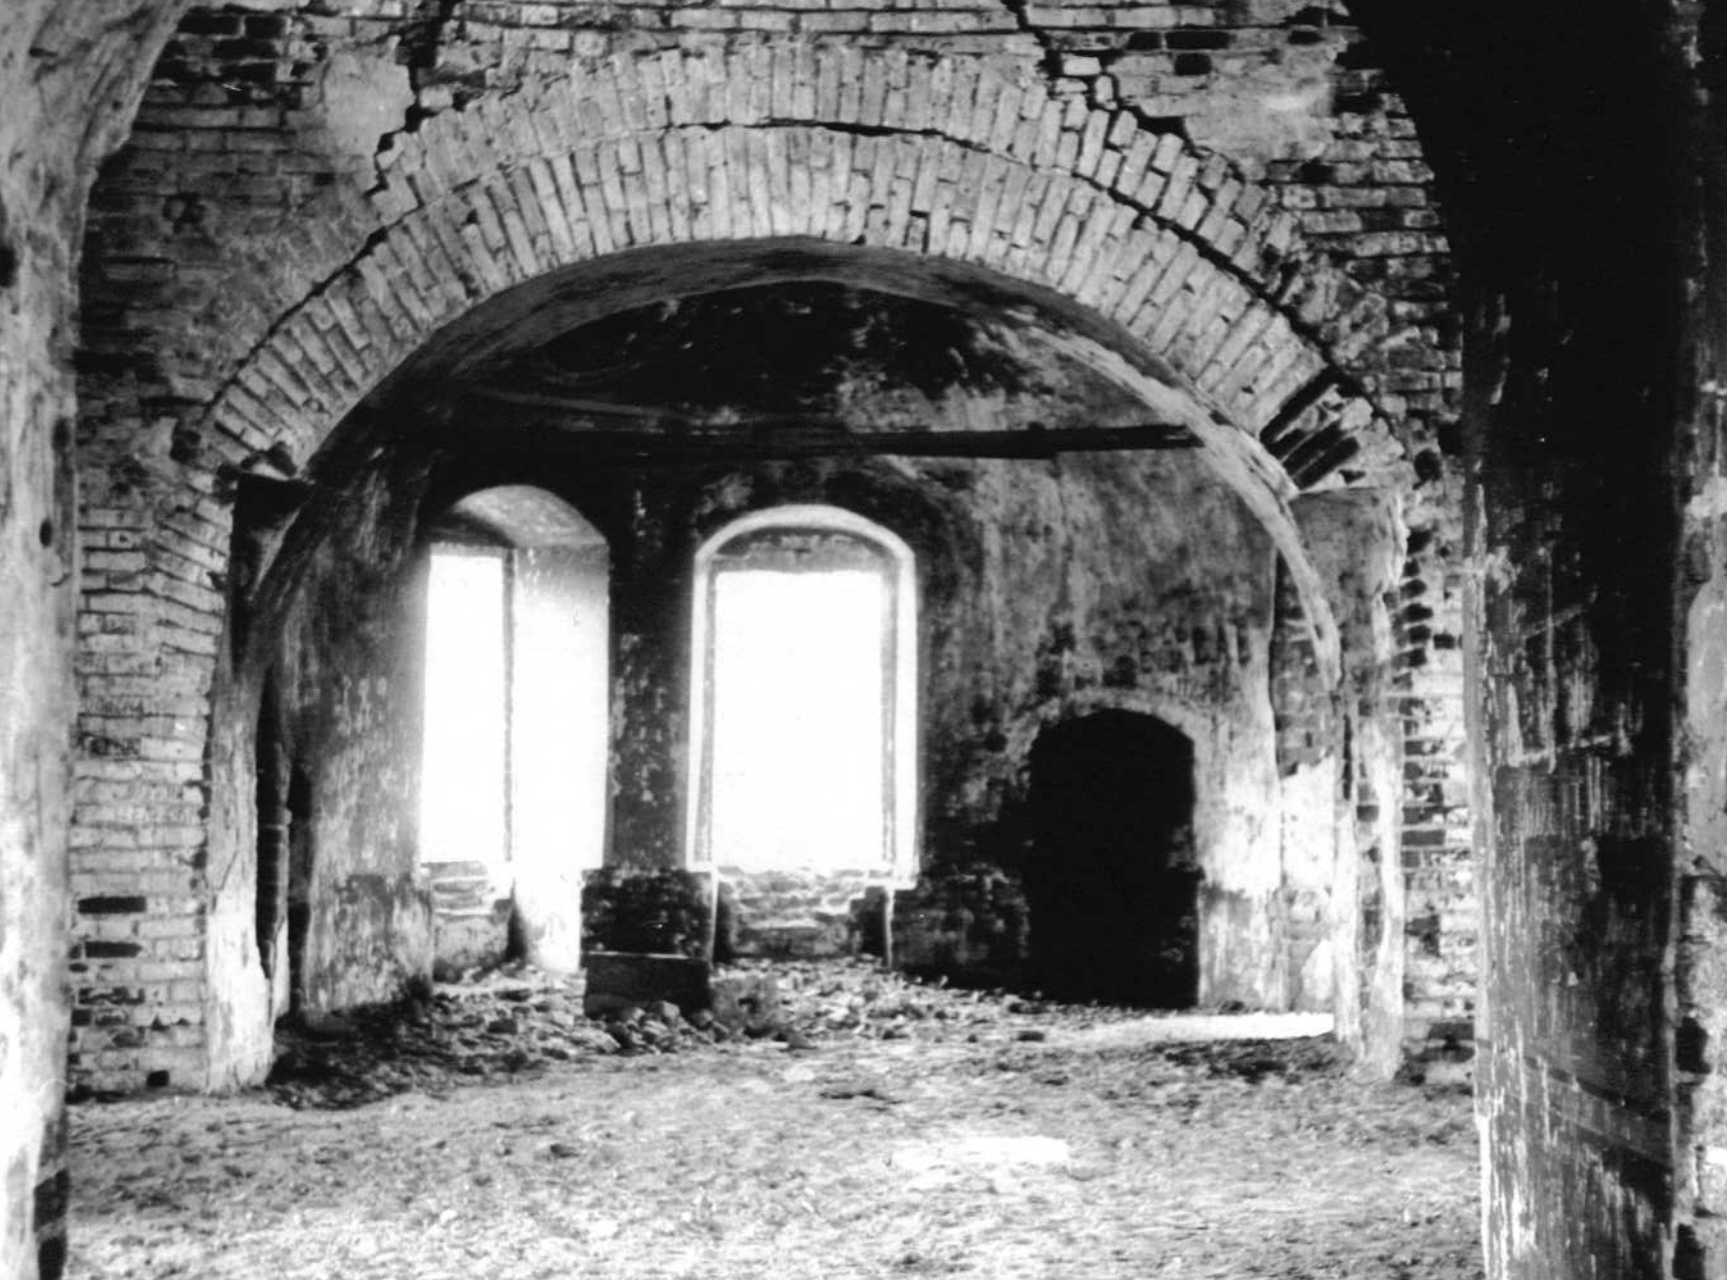
Владимирская обл.
Жамшиковский р-он
пос. Троицкий
в-во Владимирской Богоматери
1812г.
Интерьер. Вид у иконы на алтарь.

В интерьере небольшая апсида перекрыта граненой конхой. Над тремя ассиметрично расположенными окнами в своде распалубки.

Апсида открывается в четверик аркой, которая по ширине равняется апсиде.

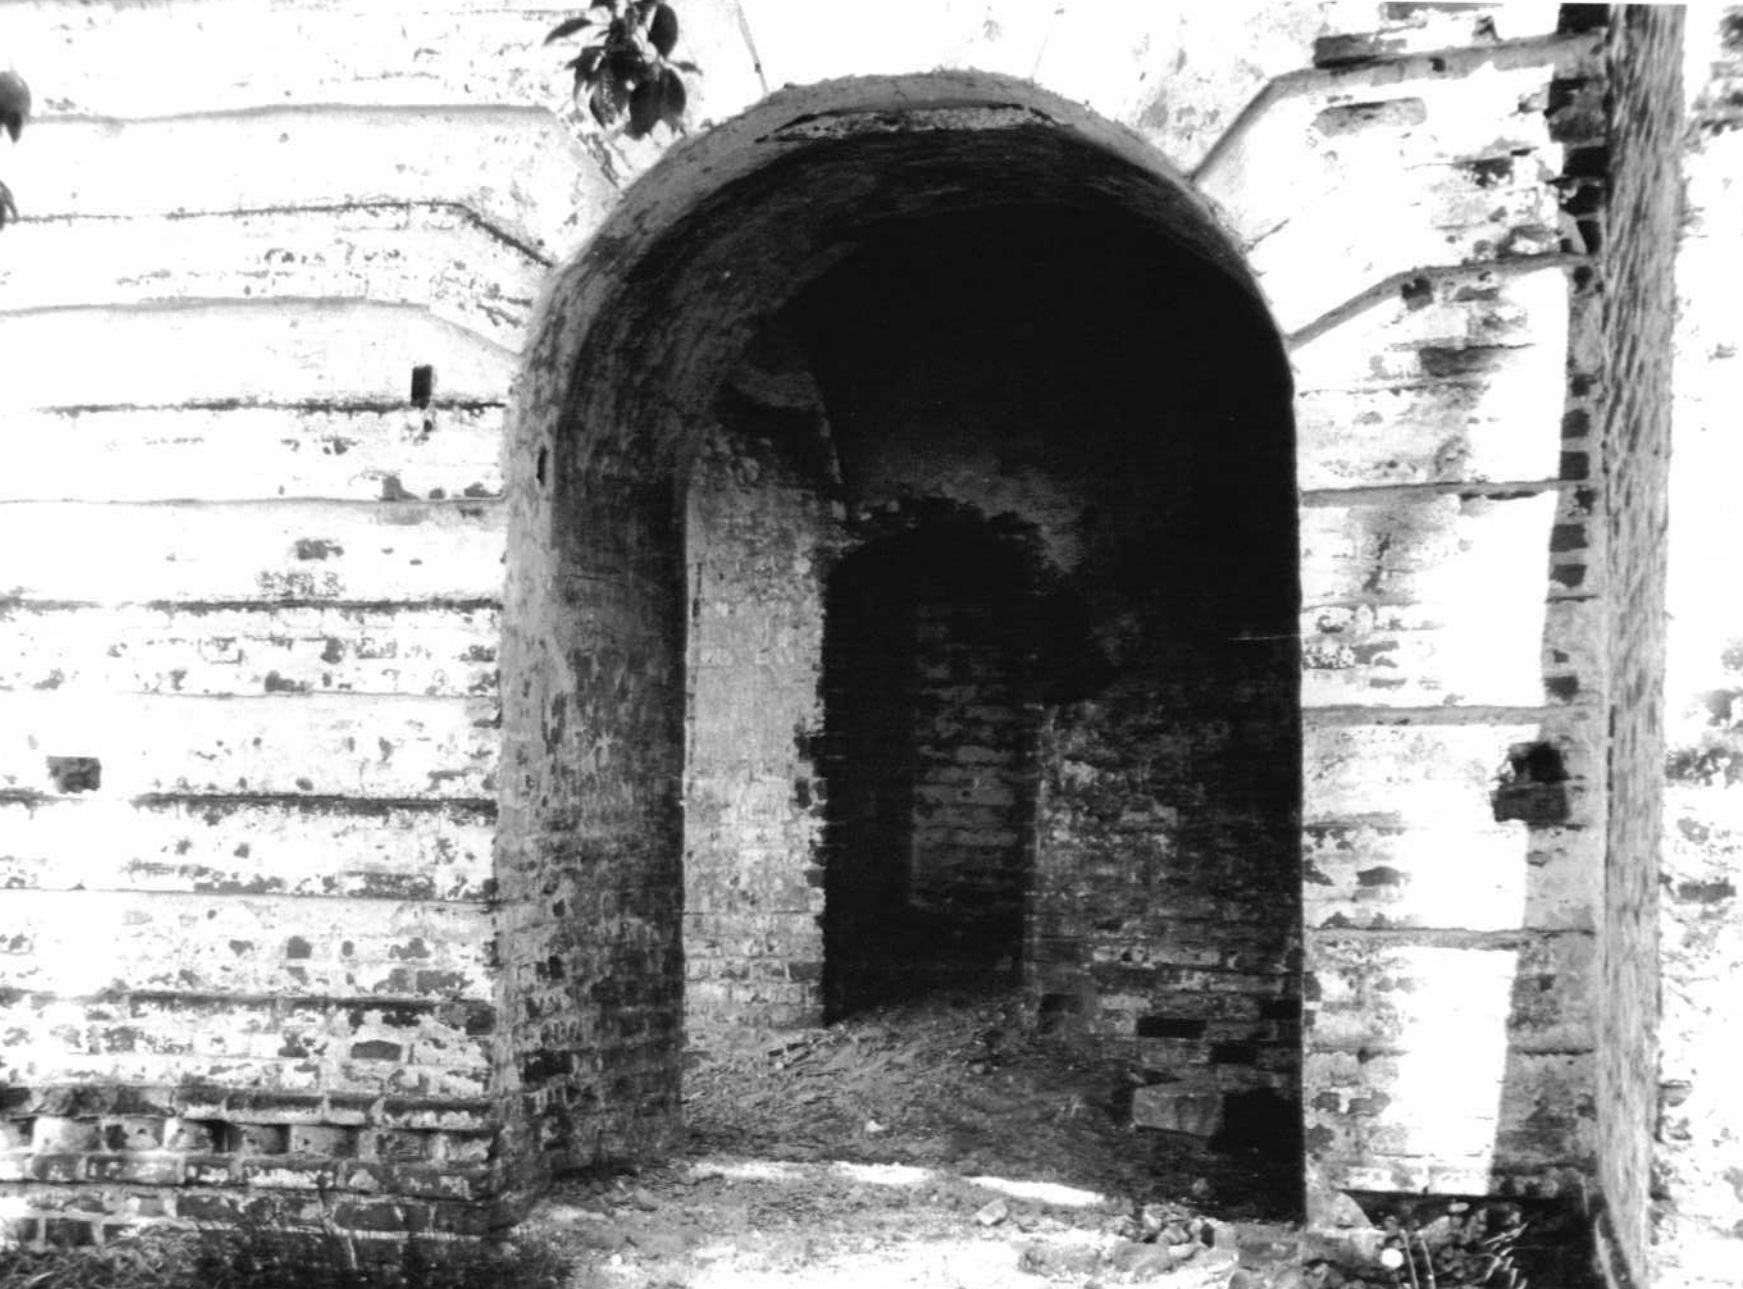
Первый этаж колокольни,
Вход на лестницу.

Башенного типа колокольня вносит своеобразие в силуэт здания. Она приземистая, ярусная, шатровая. Три крупных четверика, несут открытый шестью узкими арочными пролетами ярус звона, восьмигранной формы. Устои колокольни небольшие, между ними крестовый свод. В северной стене **внутристенная** лестница.

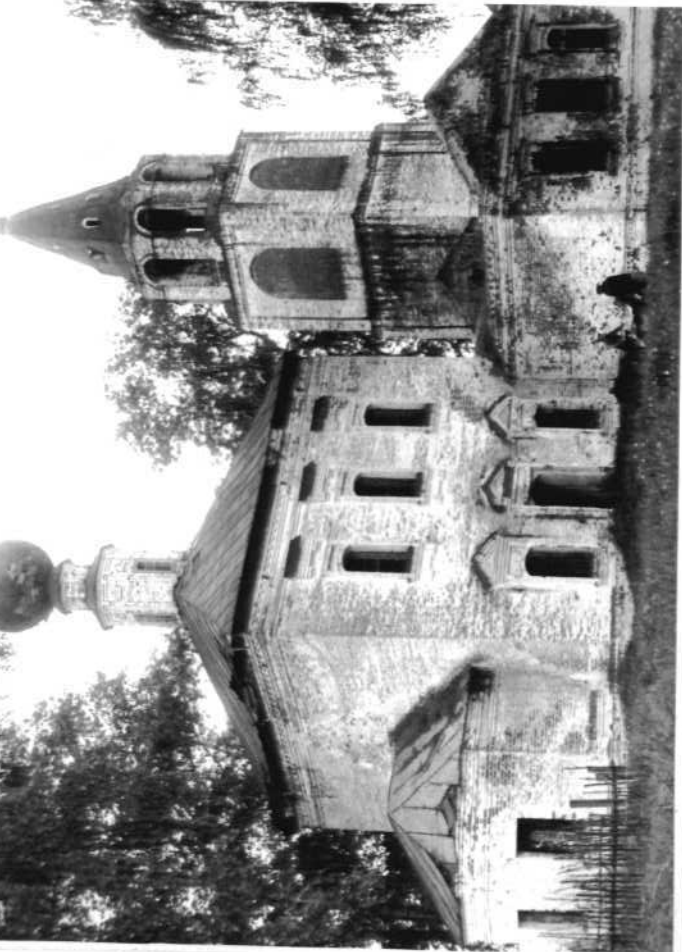
Фото или схематический план

Стоит на ^{Краткое описание} равнине, возле леса, в начале дере-

ни. Это небольшой, сельский, одноглавый храм, выложенный из кирпича. Композиция компактная, трехчастная, с приделом с севера. В основе — лаконичный двухсветный куб под четырехскатной кровлей, на которой стоит световой восьмигранный барабан и шаровидная глава на низкой восьмигранной шейке. С восточной стороны полукруглая изнутри и граненая снаружи небольшая апсида, с западной квадратная трапезная в два окна по сторонам. В плане равняется основному об'ему. Кровля её двускатная. С северной стороны к трапезной примыкает придел в три окна на фасаде, под общей с трапезной кровлей.

Колокольня башенного типа, приземистая, ярусная шатровая. Три крупных четверика несут открытый шестью пролетами ярус звона восьмигранной формы. В северной стене внутри стенная лестница.

Апсида перекрыта граненой конхой с распалубками над окнами. Небольшой сомкнутый восьмилопчатый свод с круглым отверстием.
