## П А С П О Р Т

I. НАИМЕНОВАНИЕ ПАМЯТНИКА Дом жилойII. ТИПОЛОГИЧЕСКАЯ  
ПРИНАДЛЕЖНОСТЬ

Вологодская обл., Никсенский р-н, Уфтыгский с/с, д.Малиново.

Дом жилой, 1892 г.

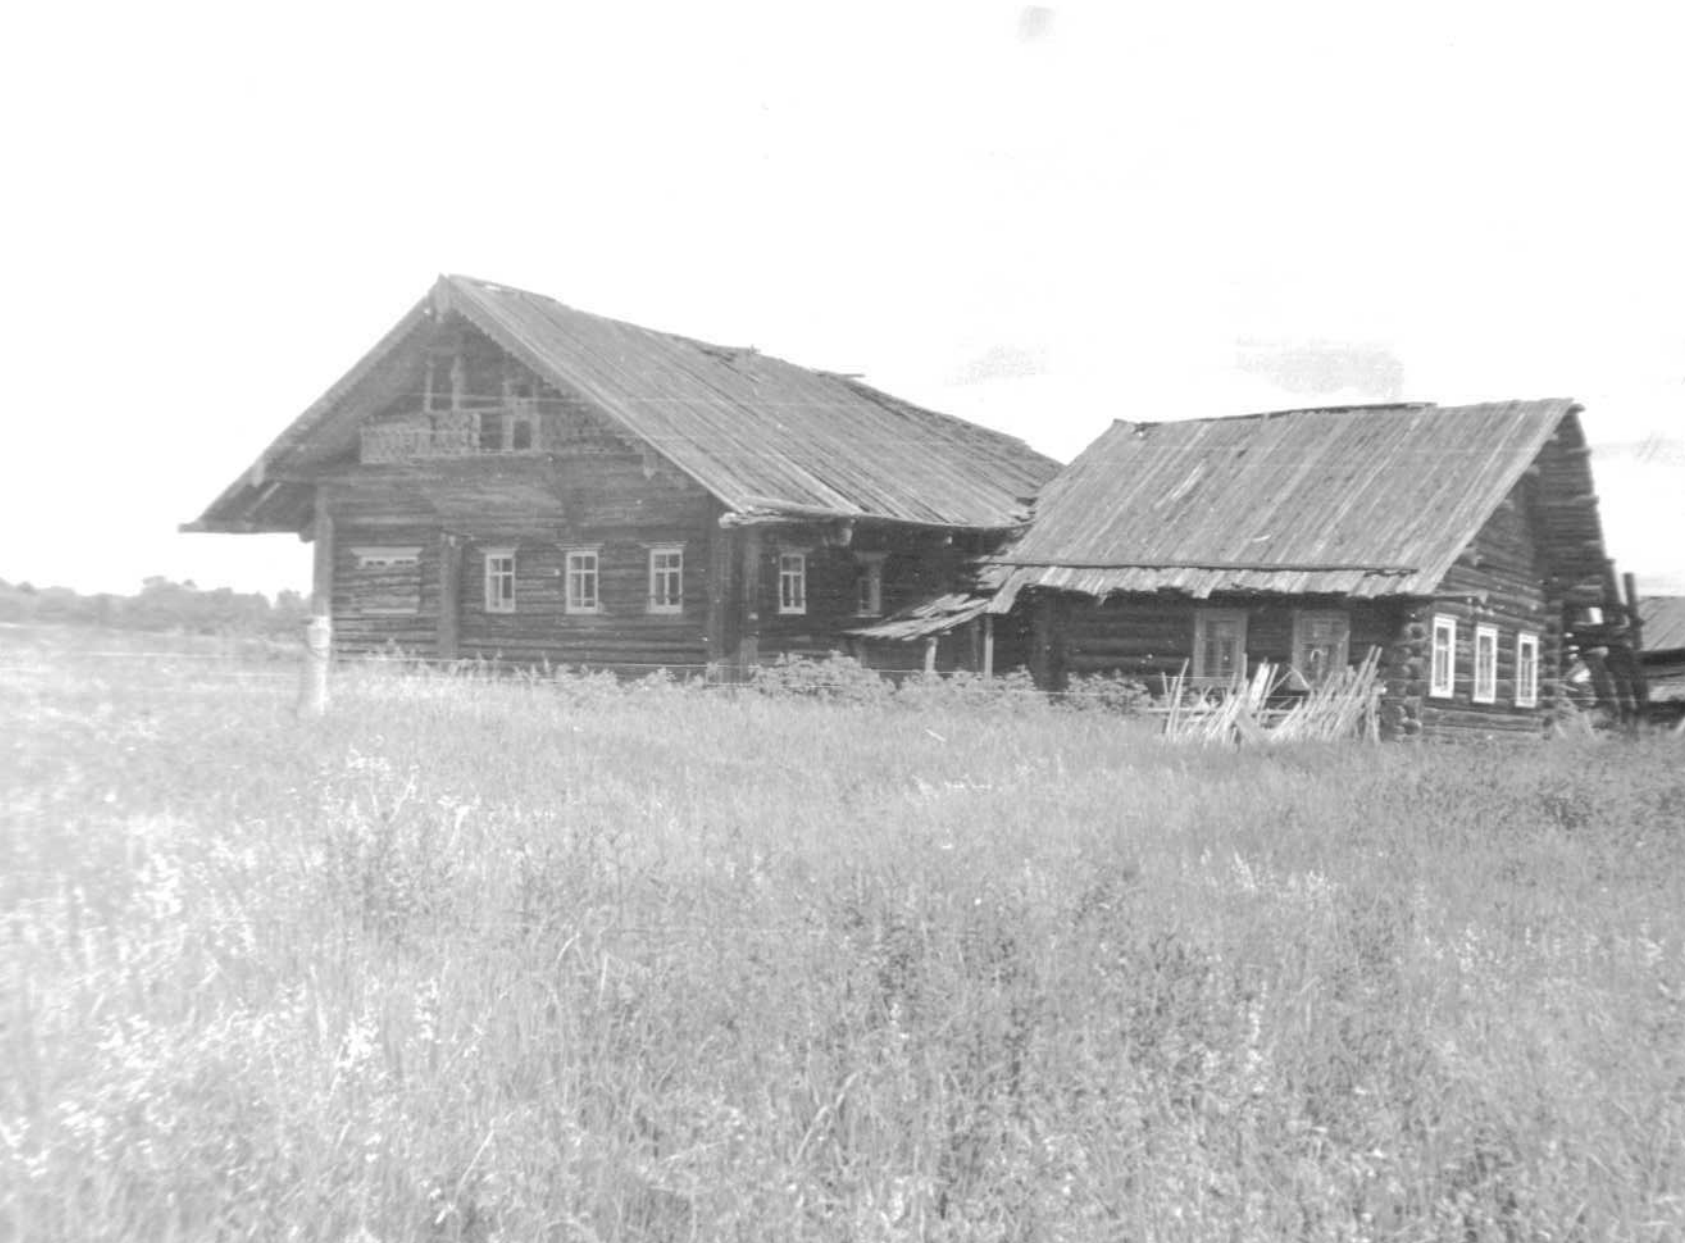
I. Вологодская обл., Нюксенский р-н,  
Уфтюгский с/с, д. Малиново.

Общий вид с юга.

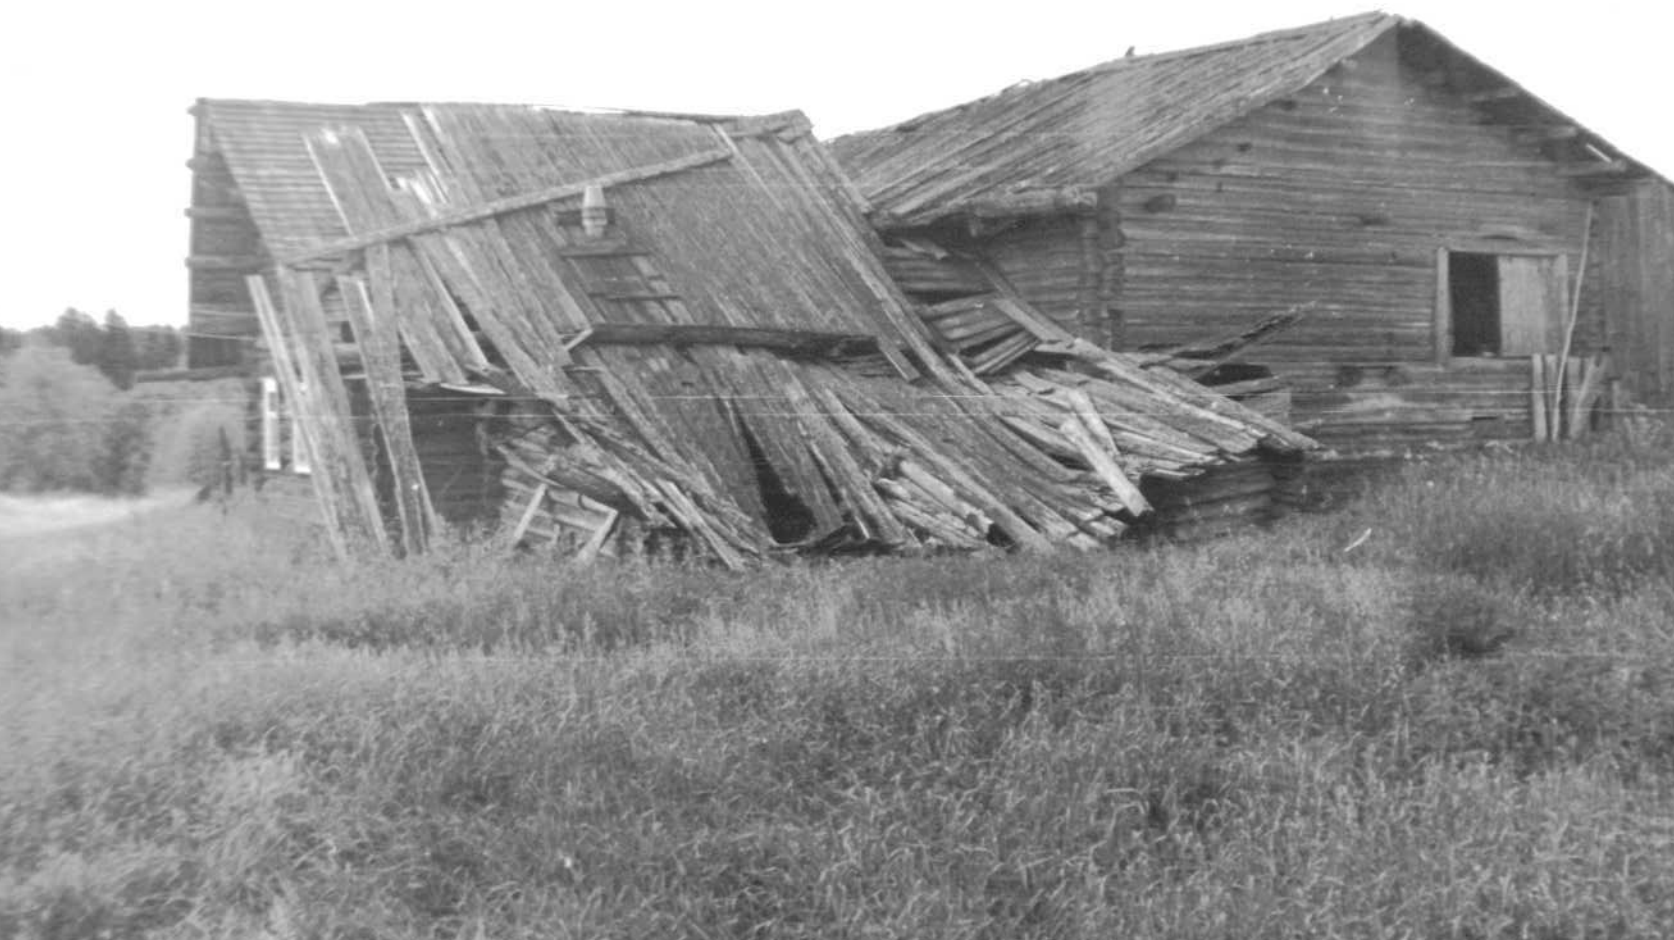
2. Вологодская обл., Нюксенский р-н,  
Уфтюгский с/с, д. Малиново.  
Дом жилой, 1892 г.  
Общий вид в северо-востока.  
Фото Гельфера С.В., 1989 г.

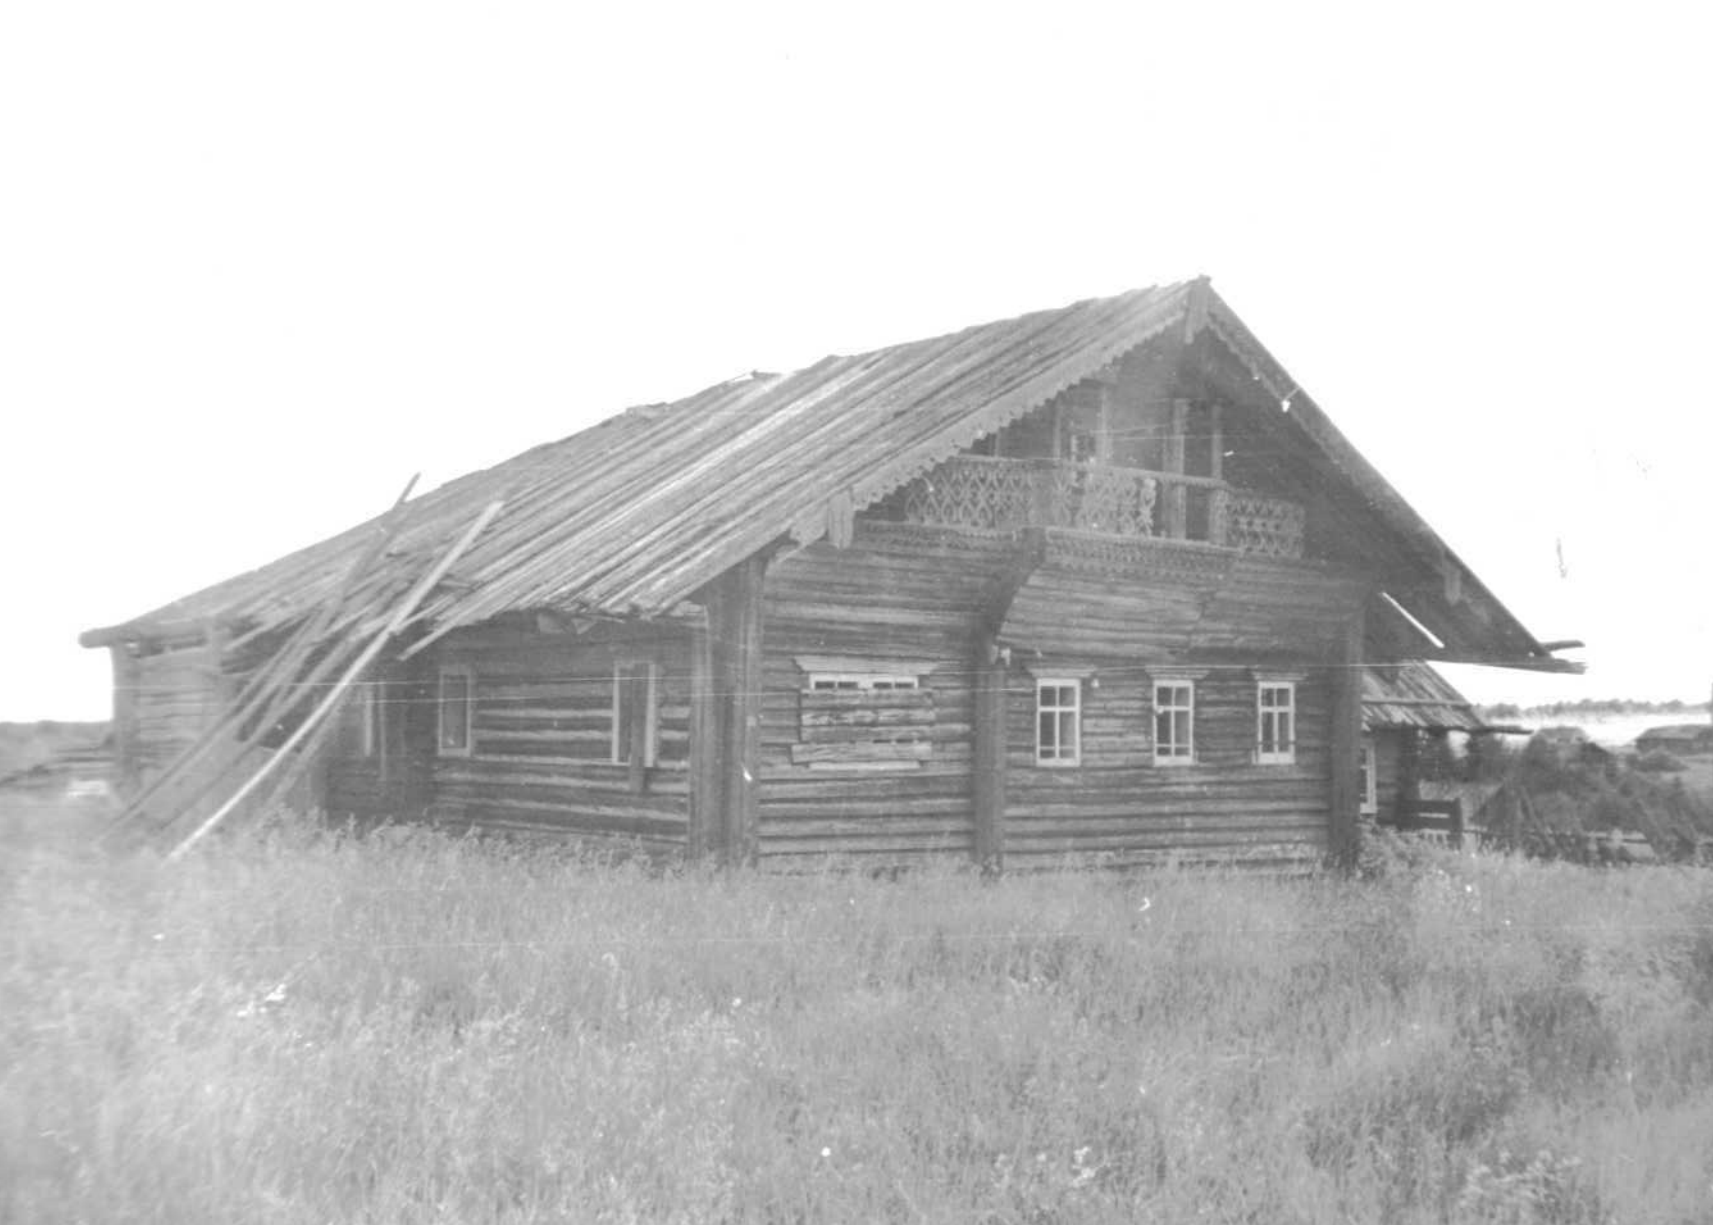
3. Вологодская обл., Нюксенский р-н,  
Уфтюгский с/с, д. Малиново.  
Дом жилой, 1892 г.  
Общий вид с запада.  
Фото Гельфера С.В., 1989 г.

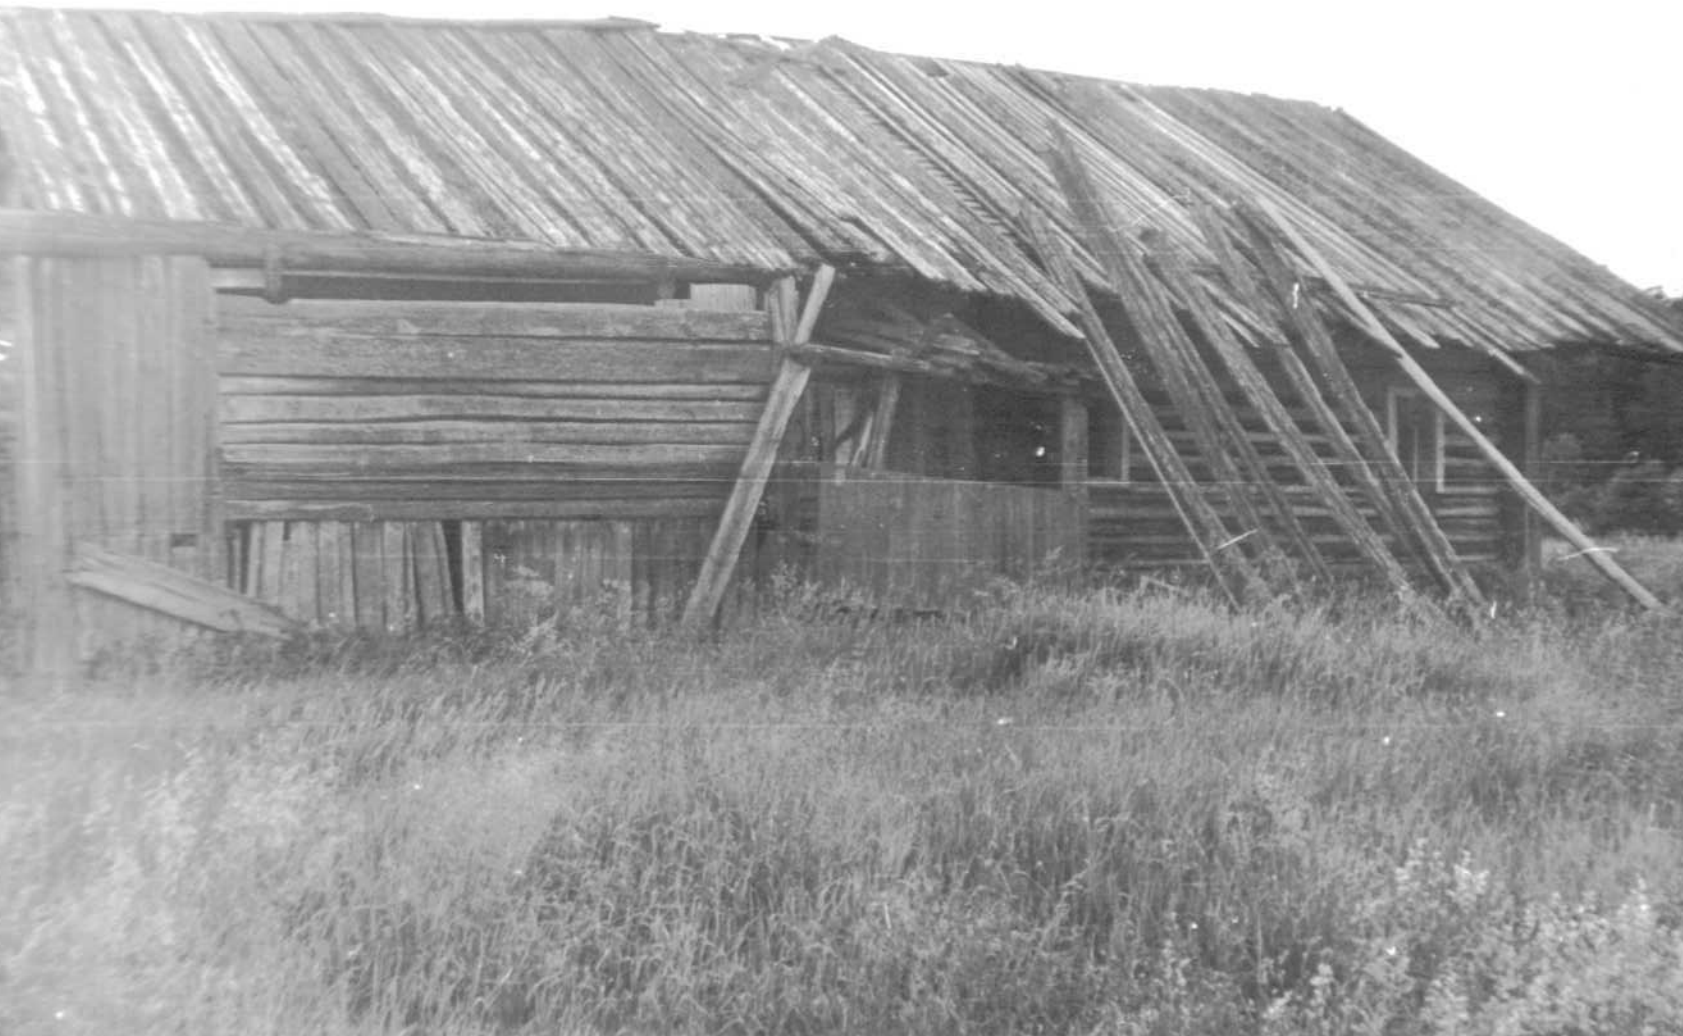
4. Вологодская обл., Нюксенский р-н,  
Уфтюгский с/с, д. Малиново.  
Боковой (западный) фасад.  
Фото Гельфера С.В., 1989 г.

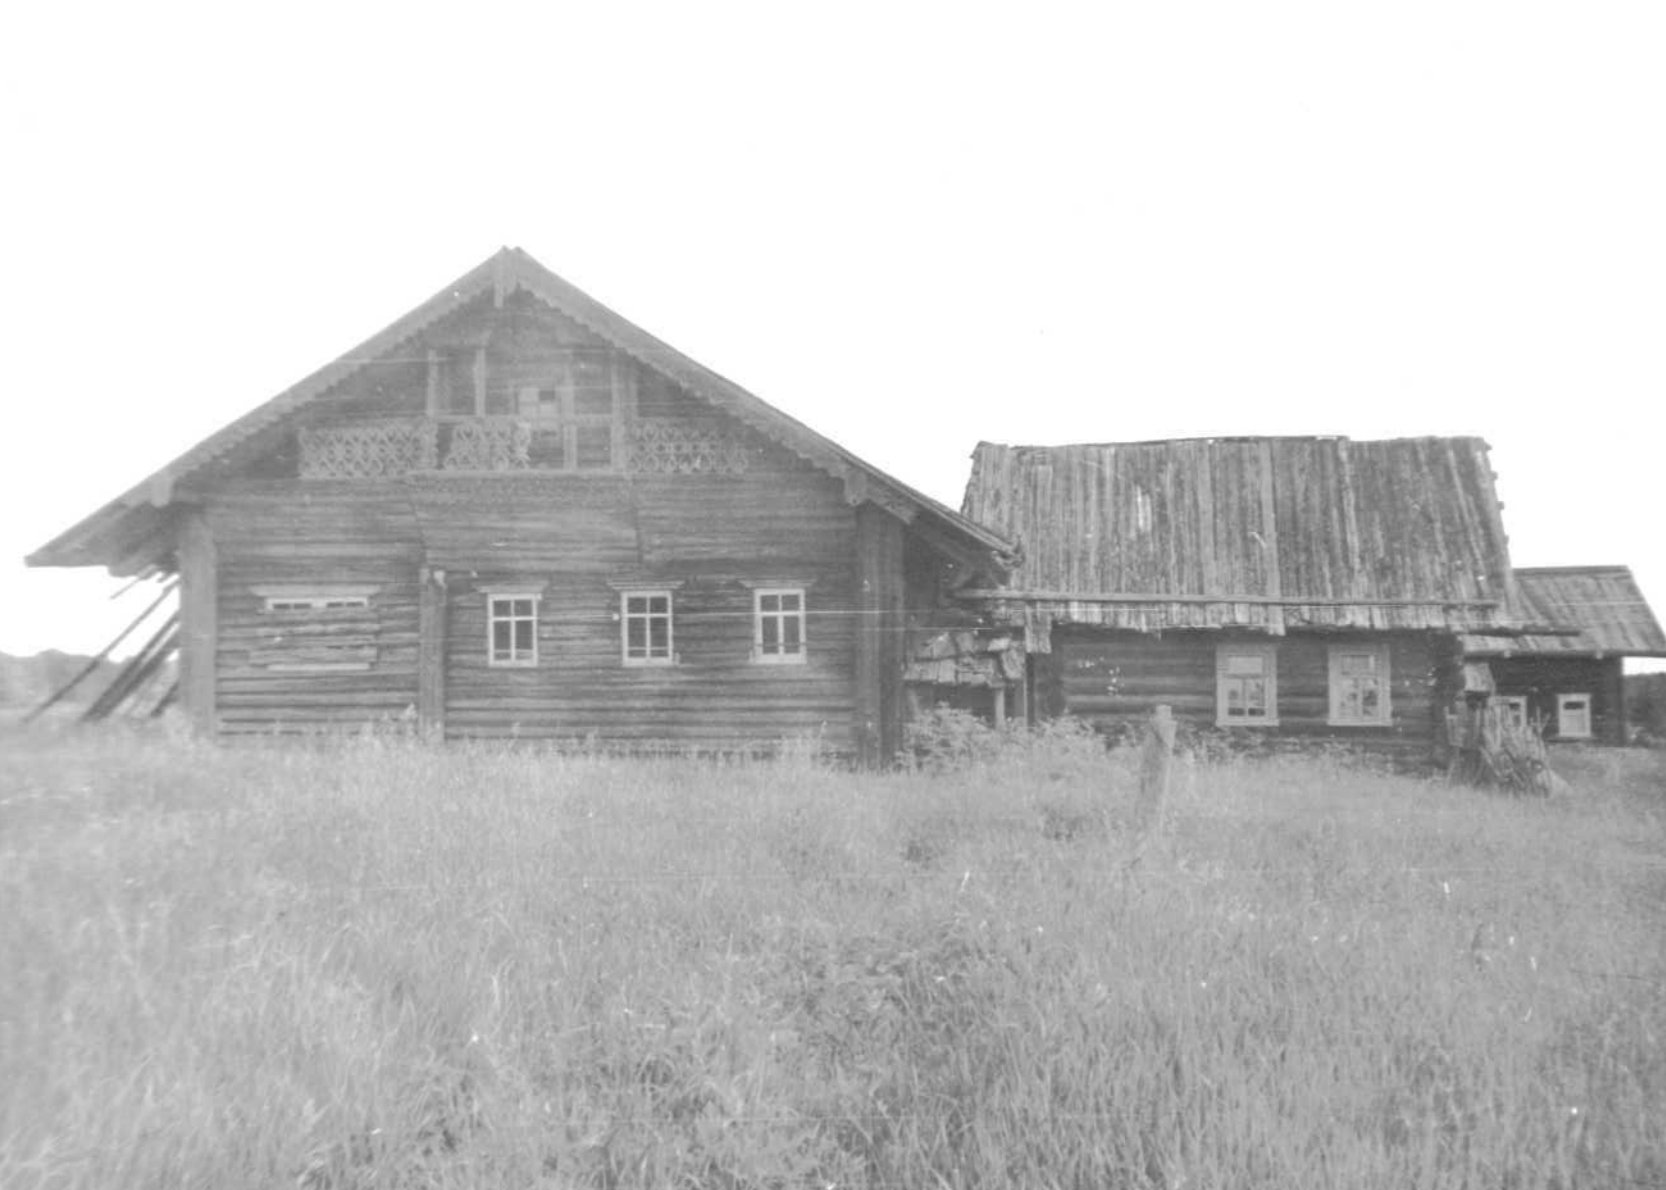
5. Вологодская обл., Нюксенский р-н,

Главный южный фасад.

Главный фасад дома отличается композиционным решением, характерным для Верховажского региона: симметричный треугольный фронтон отделен от стены жилой части карнизом с выкружной подшивкой, выше которого расположен балкон, занимающий всю ширину фронтона (фото 5). Переруб между горницей и избой смещен по фасаду влево; горница выходит на главный фасад двойным окном, а в правой части фасада находится три широко разнесенных окна избы. Асимметрии фасада, равно как и всей композиции дома, служит зимняя изба, примыкающая на восточном фасаде. Торцевой восточный фасад зимней избы имеет традиционно симметричное решение, с тремя окнами (фото 6).

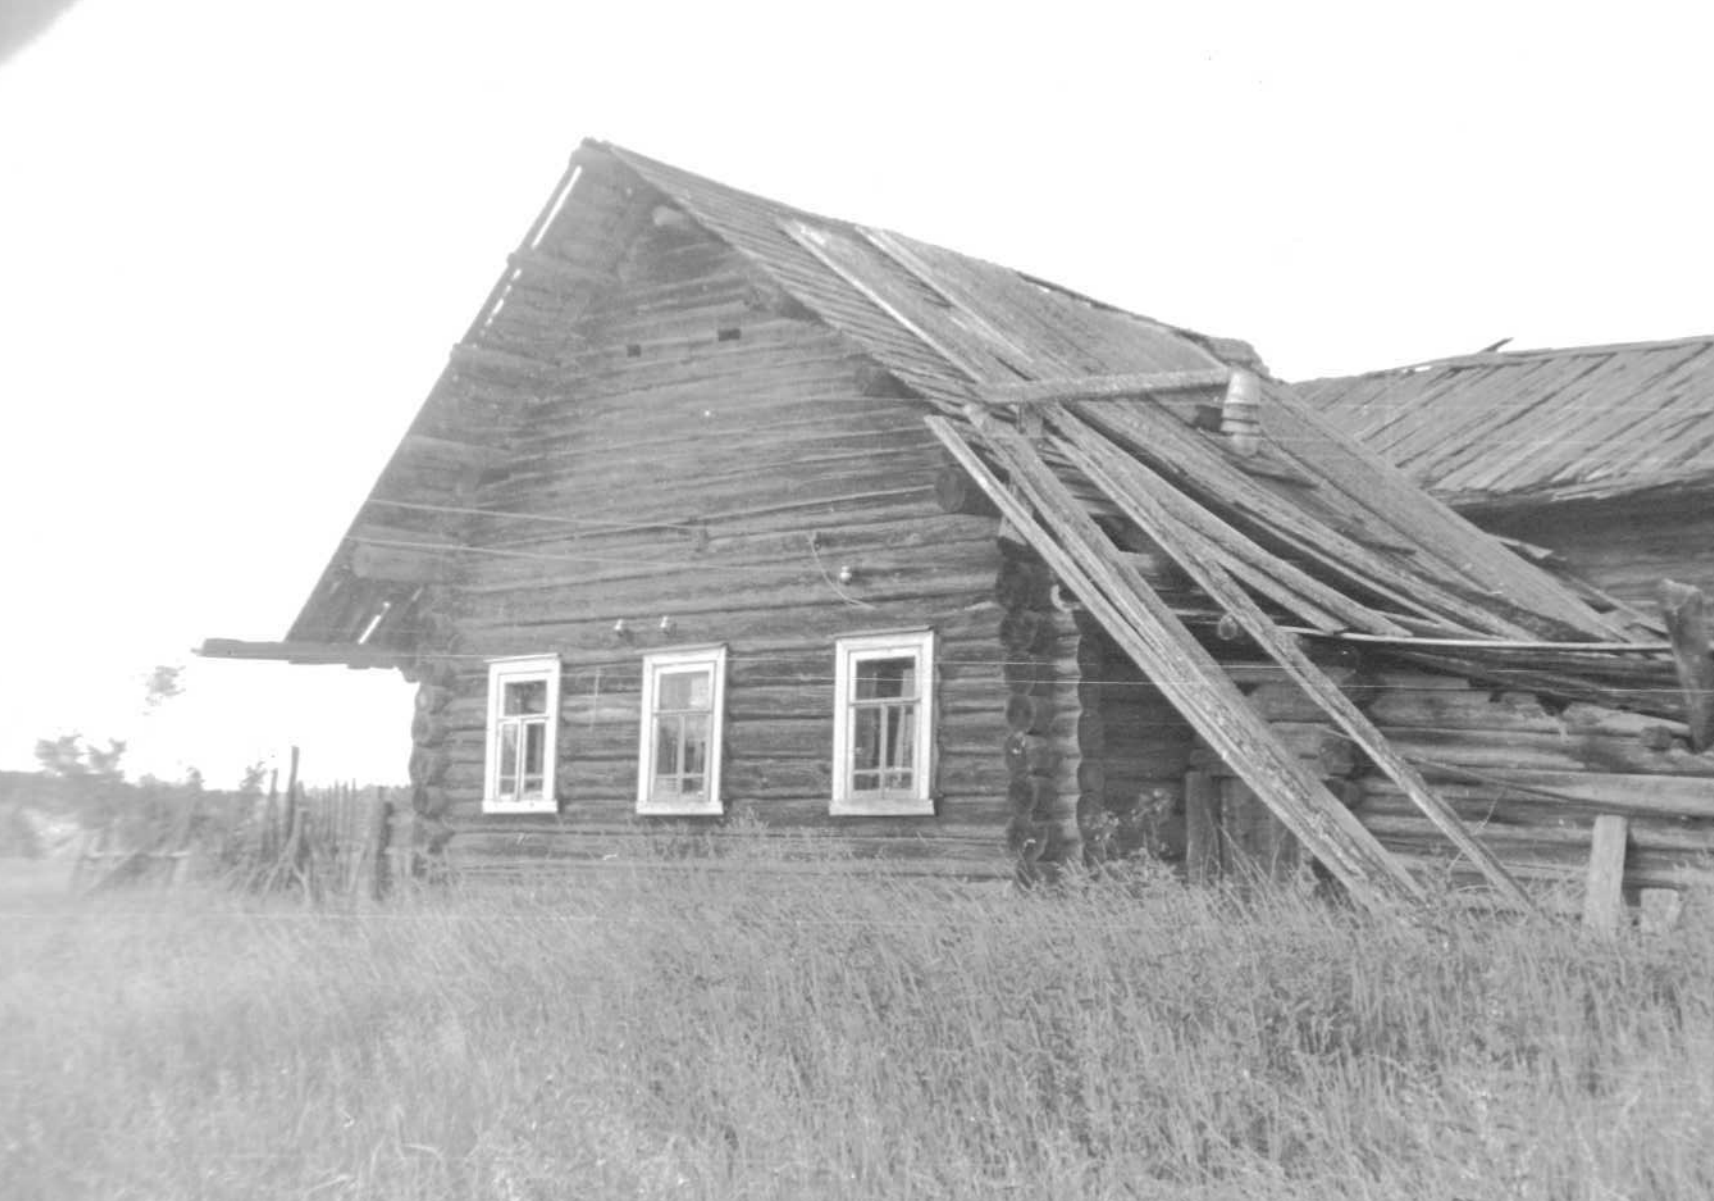
6, Вологодская обл., Нюксенский р-н,

Торцевой (восточный) фасад зимней избы.

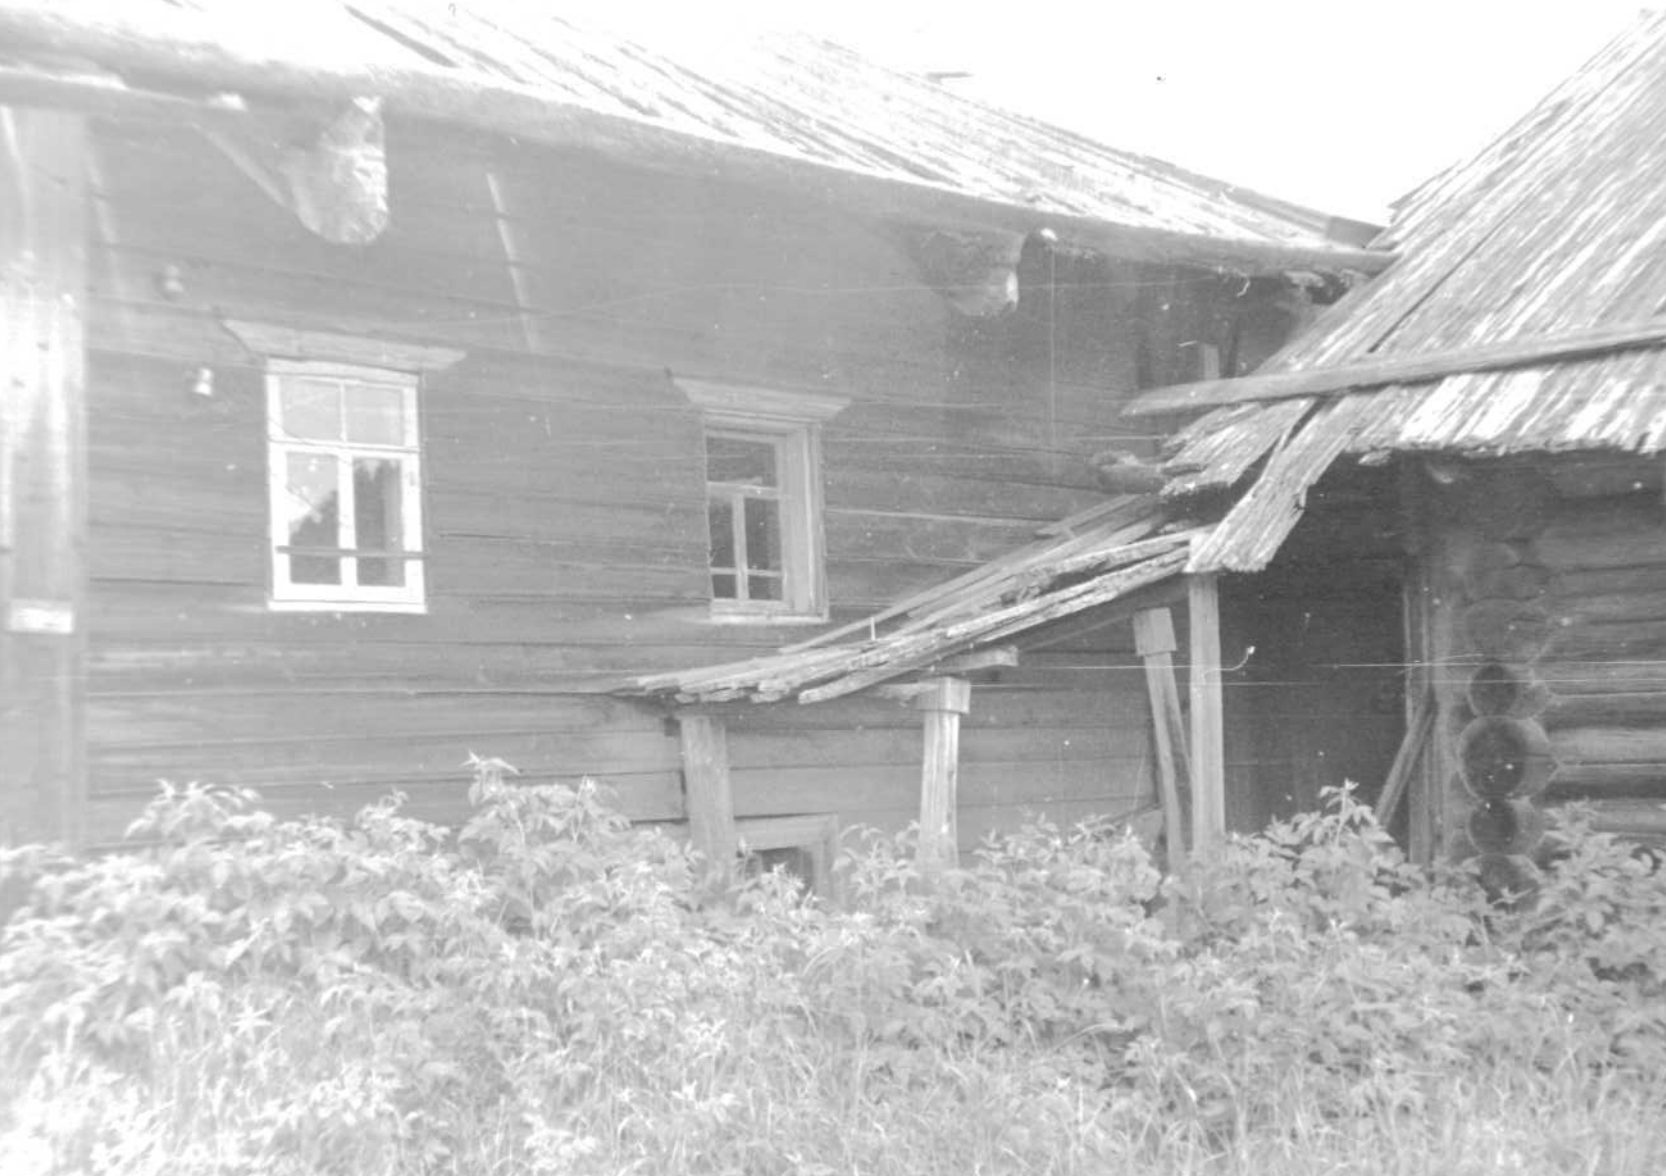
7. Вологодская обл., Нюксенский р-н,  
Уфтыгский с/с, д.Малиново.

Боковой восточный фасад: крыльцо.

Интерес представляет ограждение крыльца зимней избы, с тесаными восьмигранными столбами с перехватами, поддерживающими односкатную кровлю (фото 7,8).

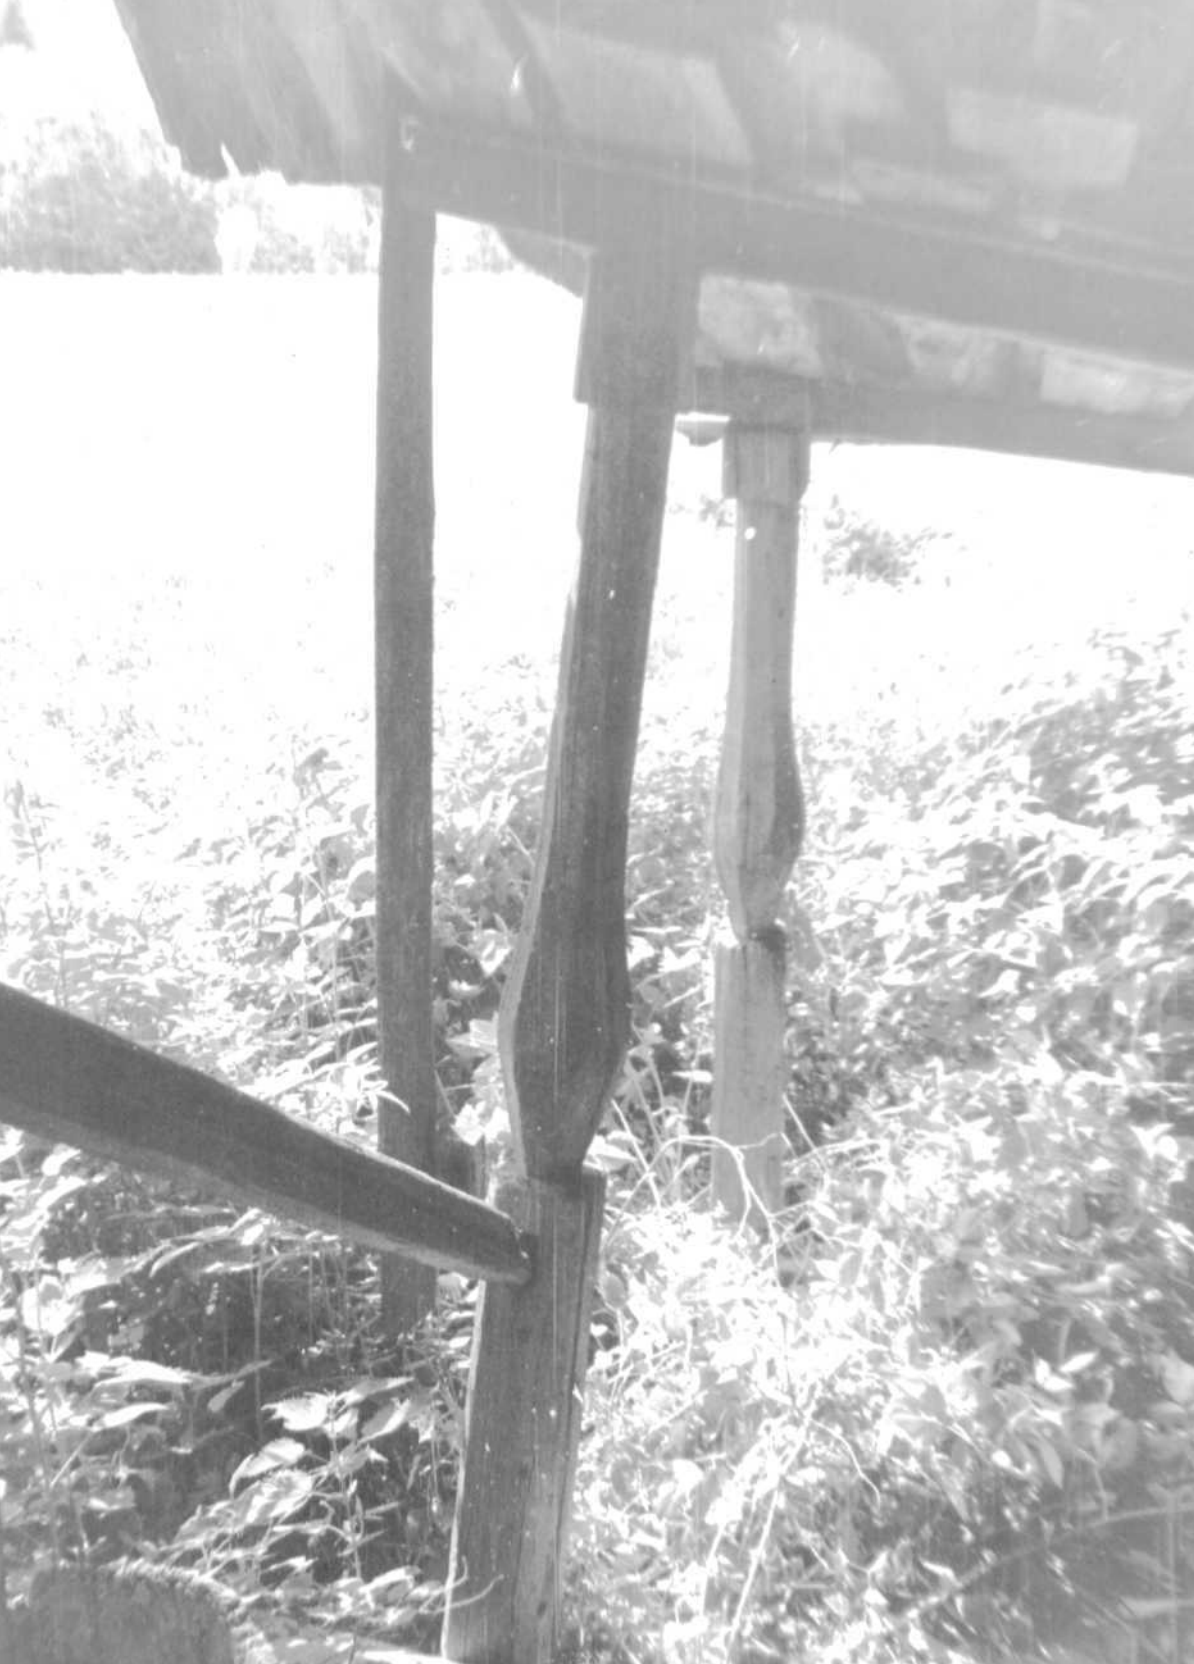
8. Вологодская обл., Нюксенский р-н,  
Уфтюгский с/с, д.Малиново.  
Дом жилой, 1892 г.  
Столбы крыльца.  
Фото Гельфера С.В., 1989 г.

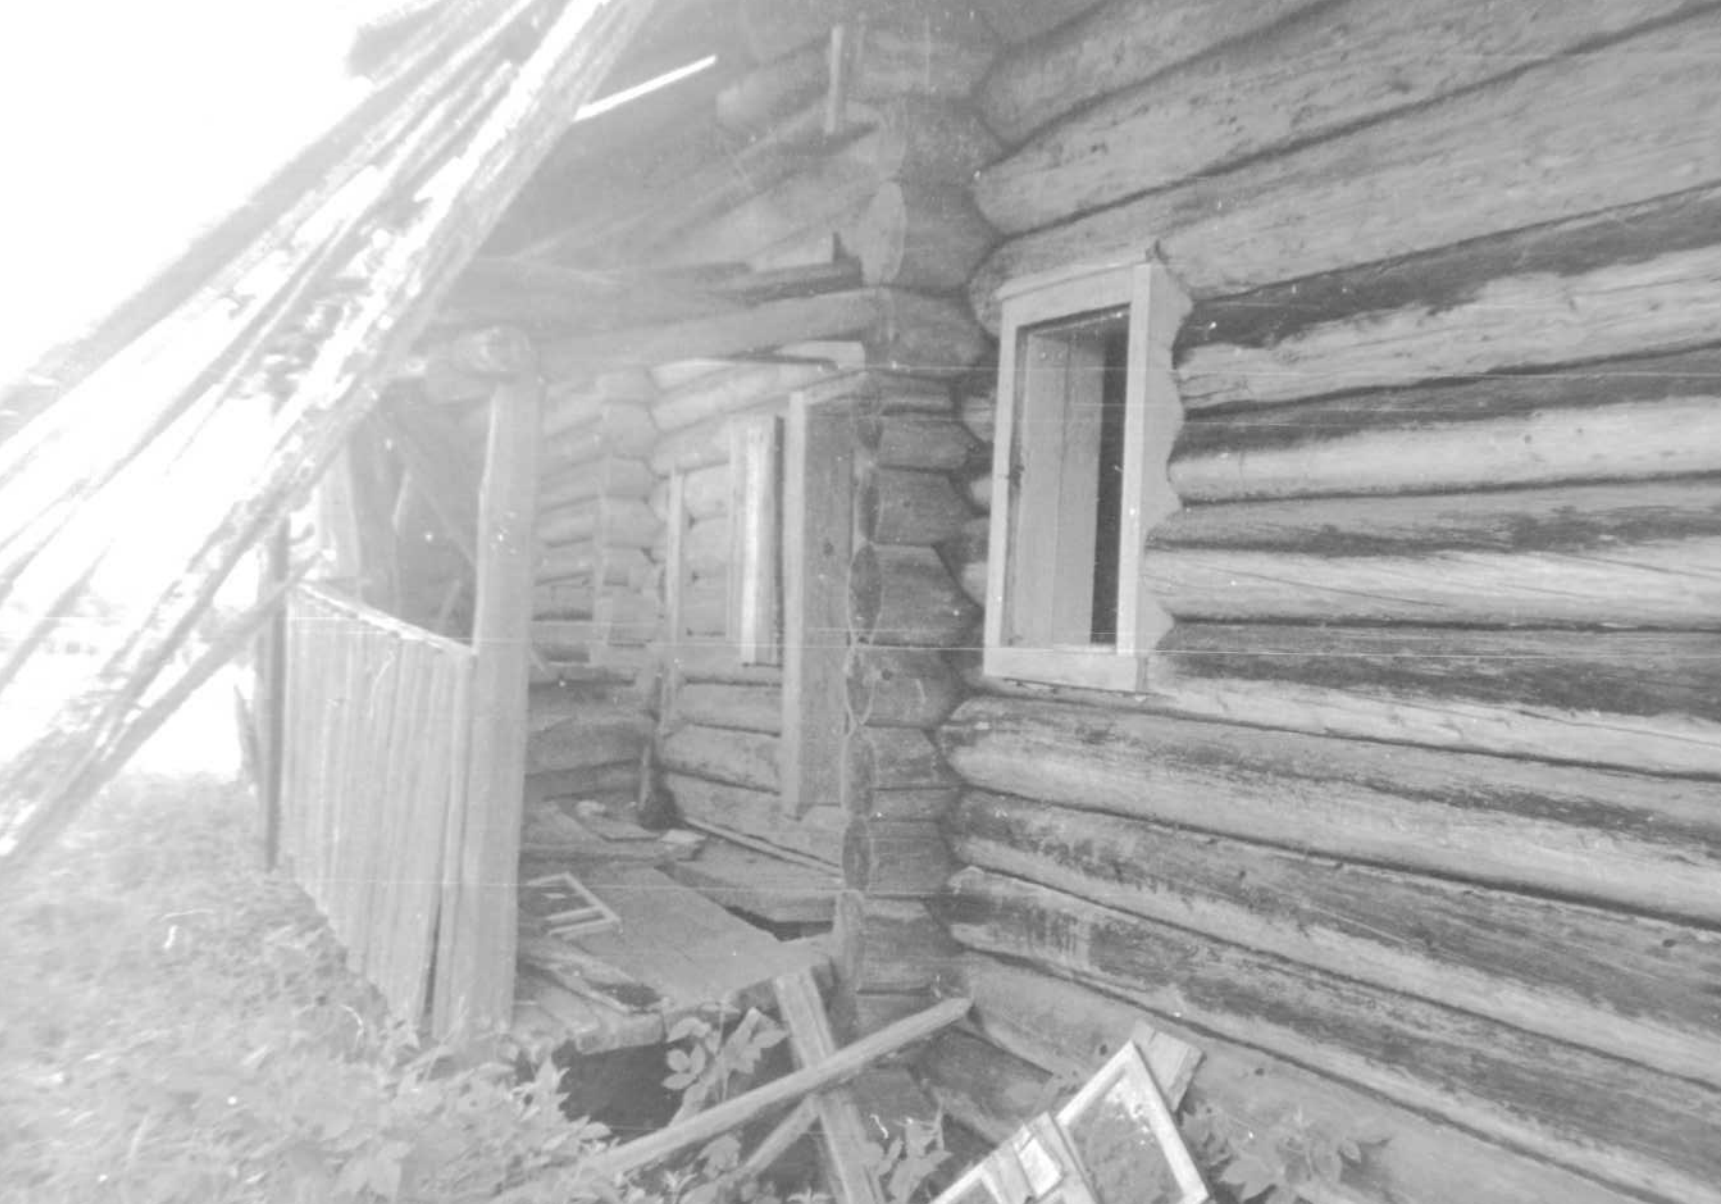
9. Вологодская обл., Нюксенский р-н,  
Уфтюгский с/с, д. Малиново.  
Дом жилой, 1892 г.  
Крыльцо на западном боковом фасаде.  
Фото Гельфера С.В., 1989 г.

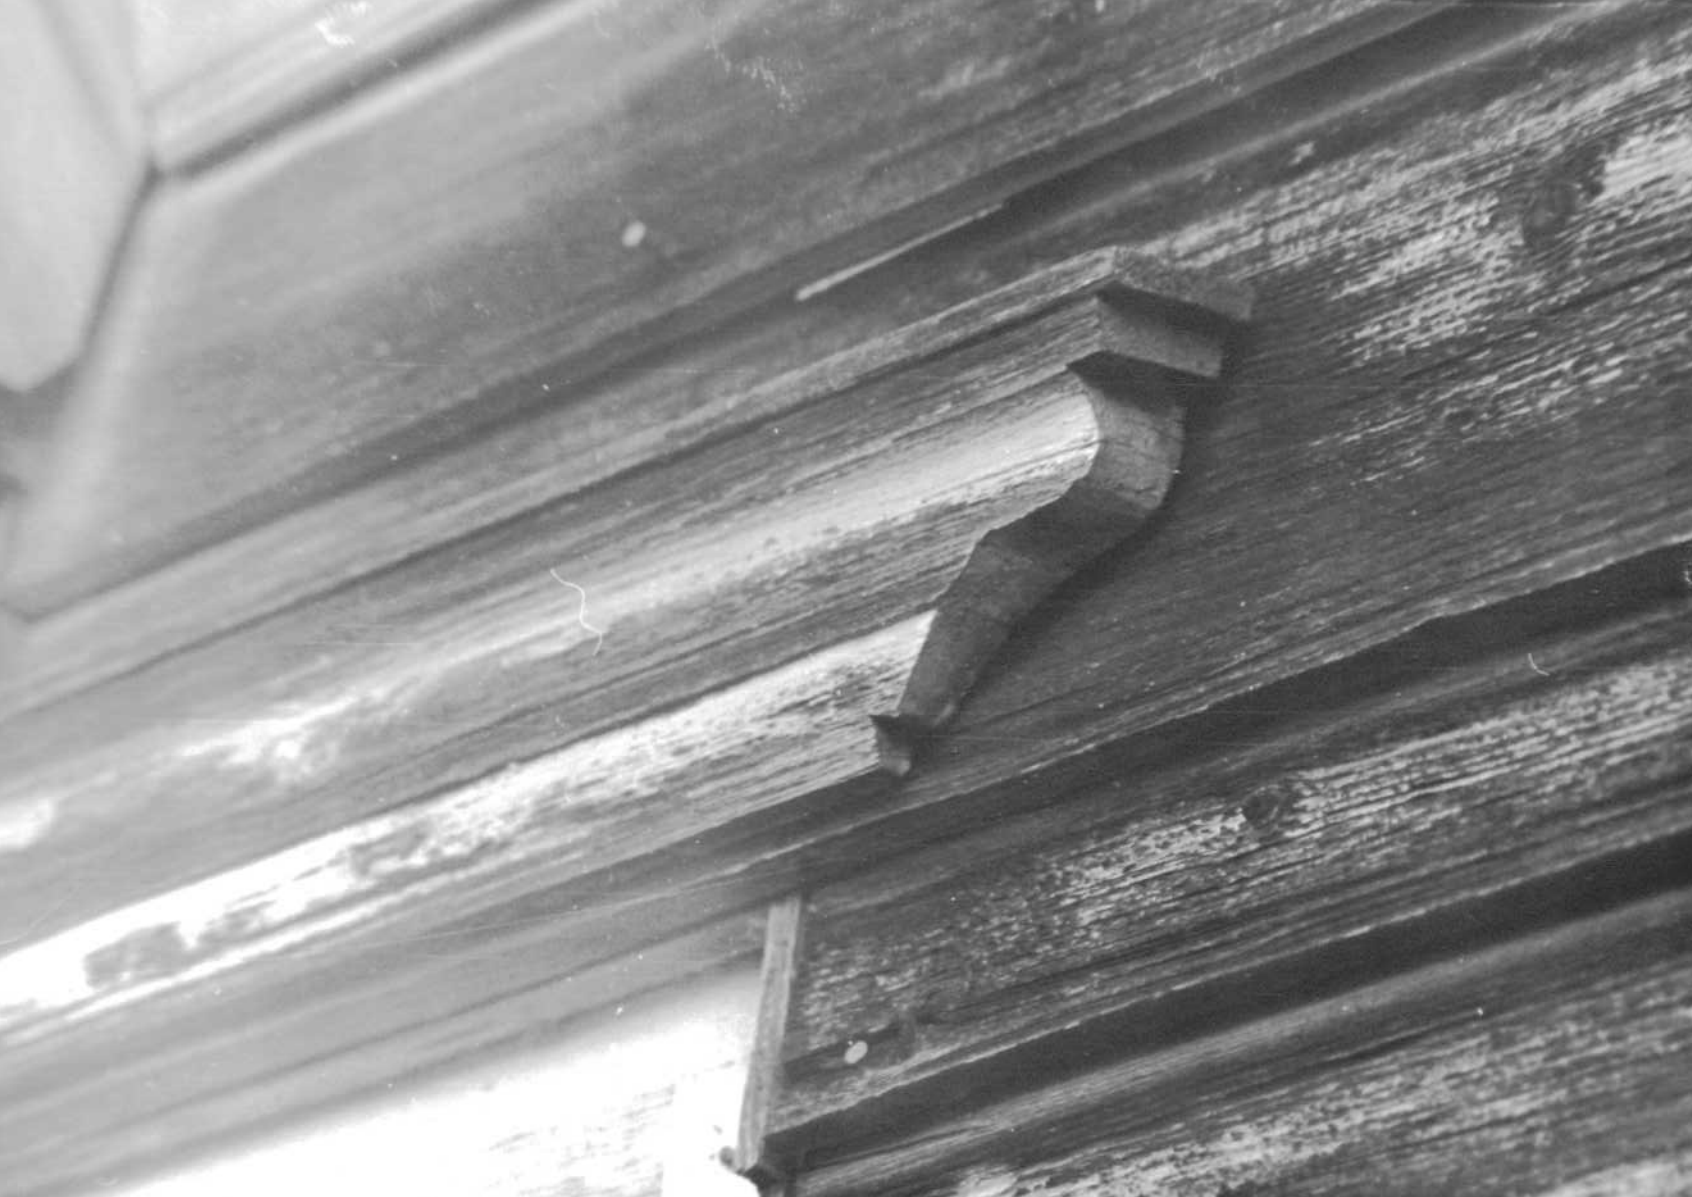
II. Вологодская обл., Нюксенский р-н,  
Уфтюгский с/с, д. Малиново.

Главный фасад: верхняя часть окна избы.

на фоне потемневшей от времени некрашеной обшивки выделяются побеленные оконные коробки; окна увенчаны профилированными нащельниками (фото 10,11). Выпуски бревен на главном фасаде зашиты в короба наподобие пилястр (фото 16).

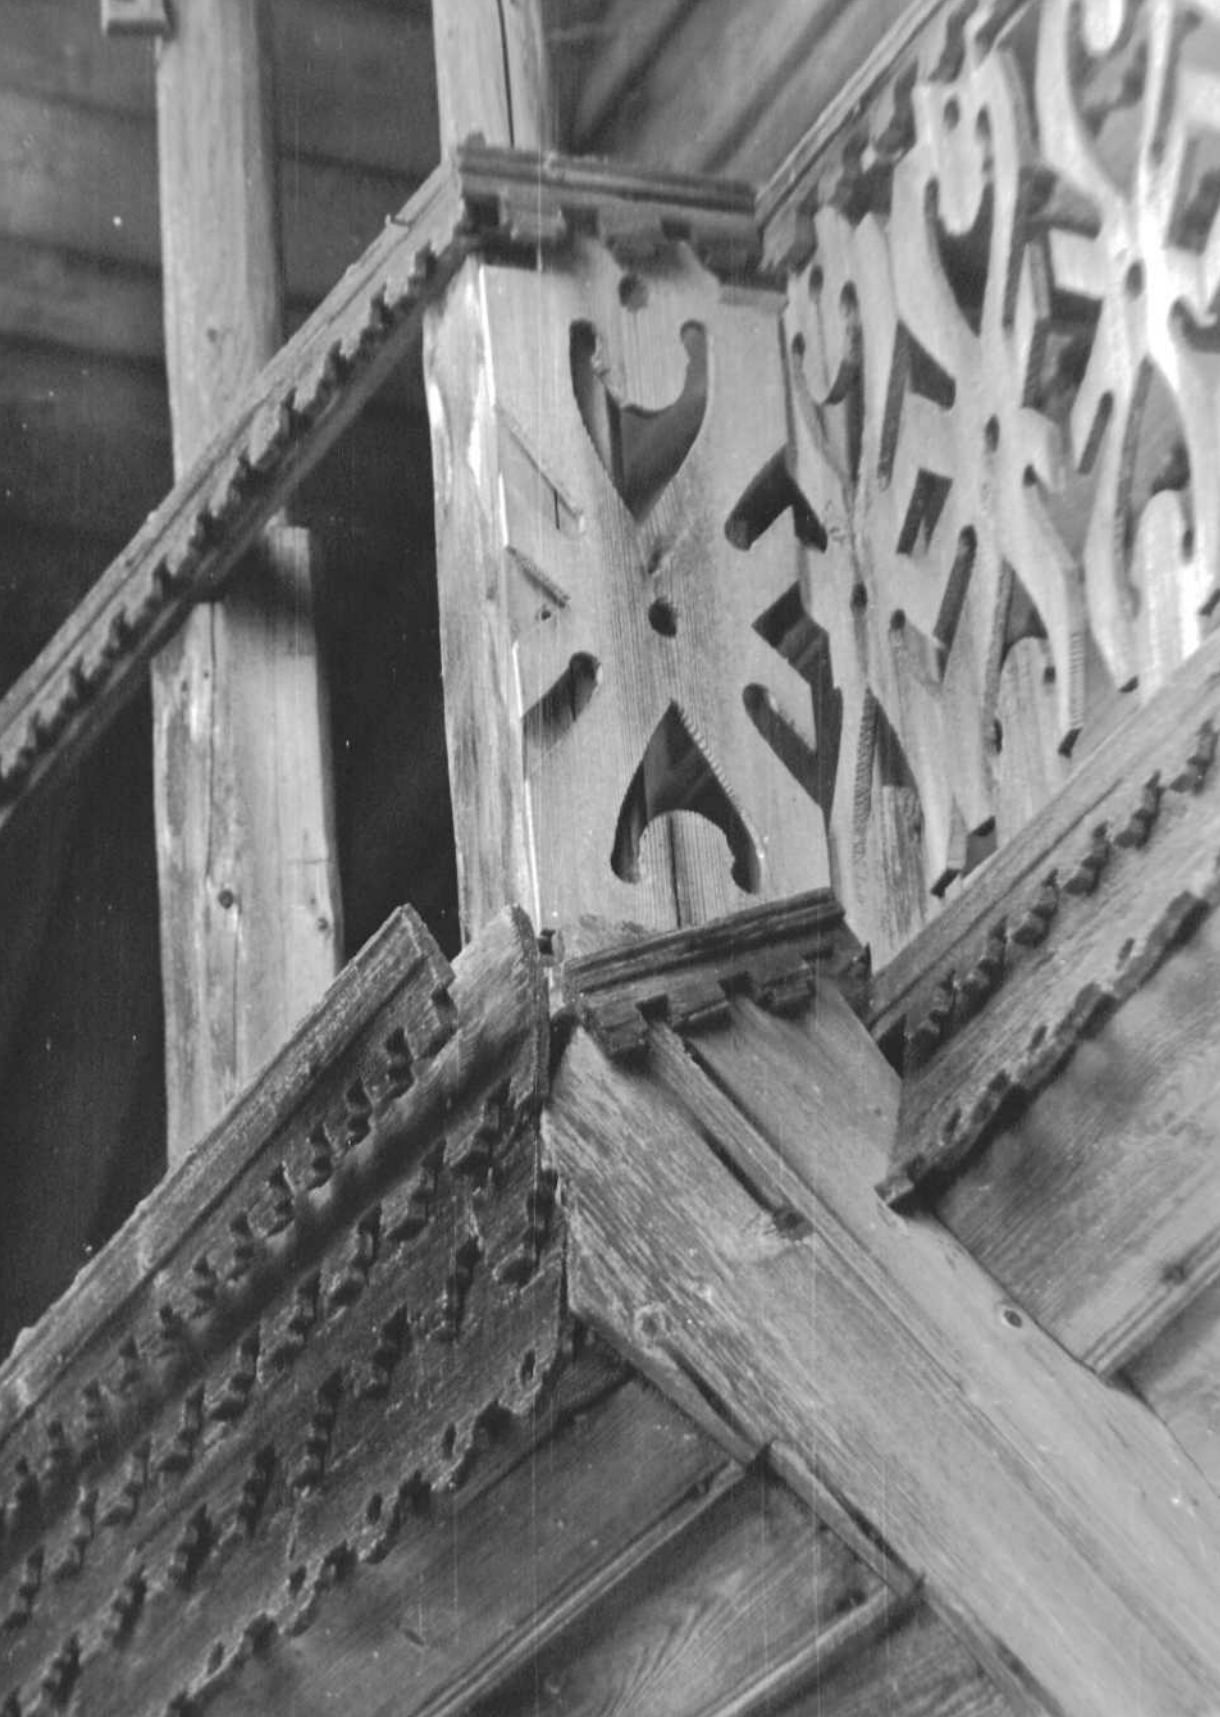
12. Вологодская обл., Нюксенский р-н,  
Уфтюгский с/с, д. Малиново.  
Дом жилой, 1892 г.  
Главный фасад: балкон.  
Фото Гельфера С.В., 1989 г.
