## П А С П О Р Т

I. НАИМЕНОВАНИЕ ПАМЯТНИКА Дом жилойII. ТИПОЛОГИЧЕСКАЯ  
ПРИНАДЛЕЖНОСТЬ

Вологодская обл., Никсенский р-н, Уфтыгский с/с, д.Малиново.

Дом жилой, 1892 г.

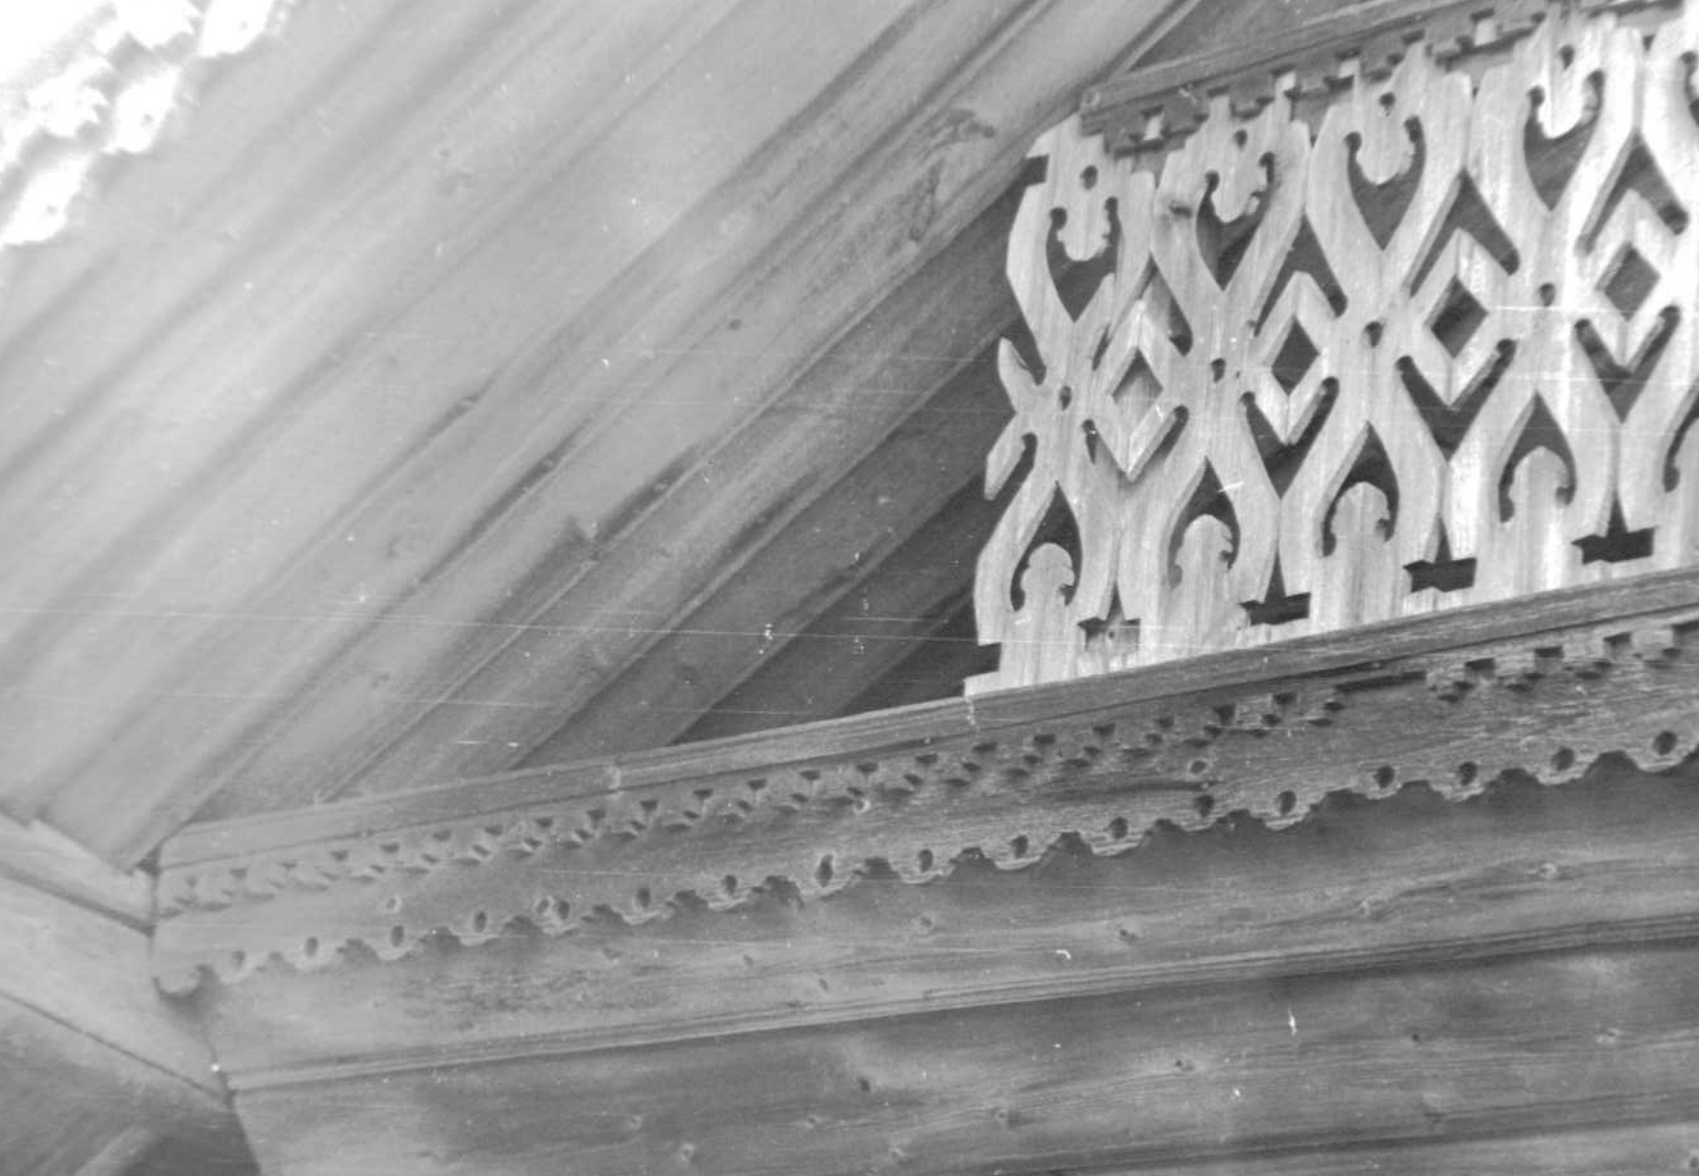
13. Вологодская обл., Нюксенский р-н,  
Уфтыгский с/с, д.Малиново.  
Дом жилой, 1892 г.  
Главный фасад: ограждение галереи.  
Фото Гельфера С.В., 1989 г.

Интерес представляет декор главного фасада дома, основным декоративным элементом которого служит резное ограждение балкона, набранное из широких пропильных пластин (фото 13). По верху подшивки проходит подзор с волнообразным краем и зубчиками поверху (фото 13); средняя часть балкона раскрепована и вынесена несколько вперед, а верх подшивки на средней части украшен более сложным, четырехслойным подзором с зубчиками (фото 12). По бокам средней части балкона установлены тесаные круглые колонны, поддерживающие зашивку верхней части фронтона, с полукруглым вырезом посредине. Капители колонок ранее были украшены пропильными накладками с "ушами" (фото 14). По скатам кровли разложены двуслойные причелины с волнообразной порезкой по краю и ступенчатыми сухариками по краю доски второго слоя (фото 15); причелины оканчиваются полотенцами с кистями и выпиленным шестилепестковым цветком. Выпиленные профили дополняются узорами из круглых углублений, сделанных буравом.

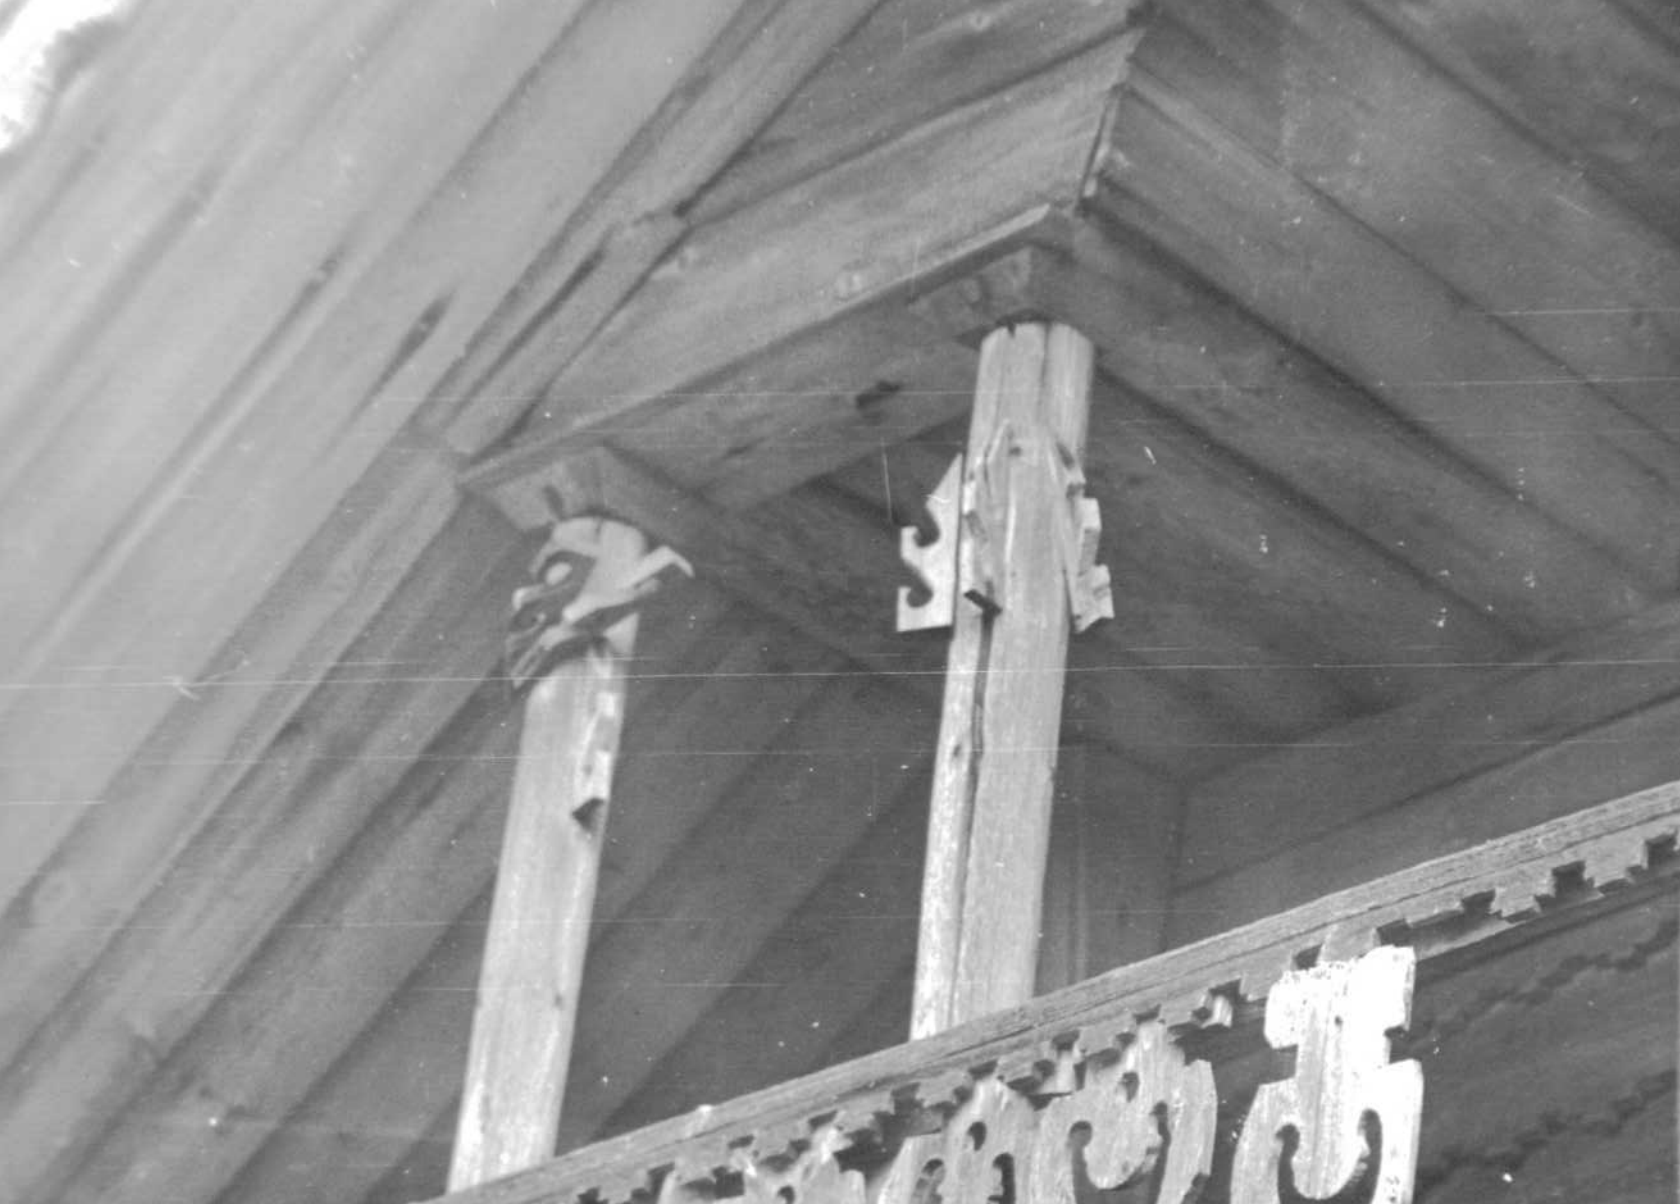
14. Вологодская обл., Нюксенский р-н,  
Уфтюгский с/с, д. Малиново.  
Дом жилой, 1892 г.  
Главный фасад: колонки балкона.  
Фото Гельфера С.В., 1989 г.

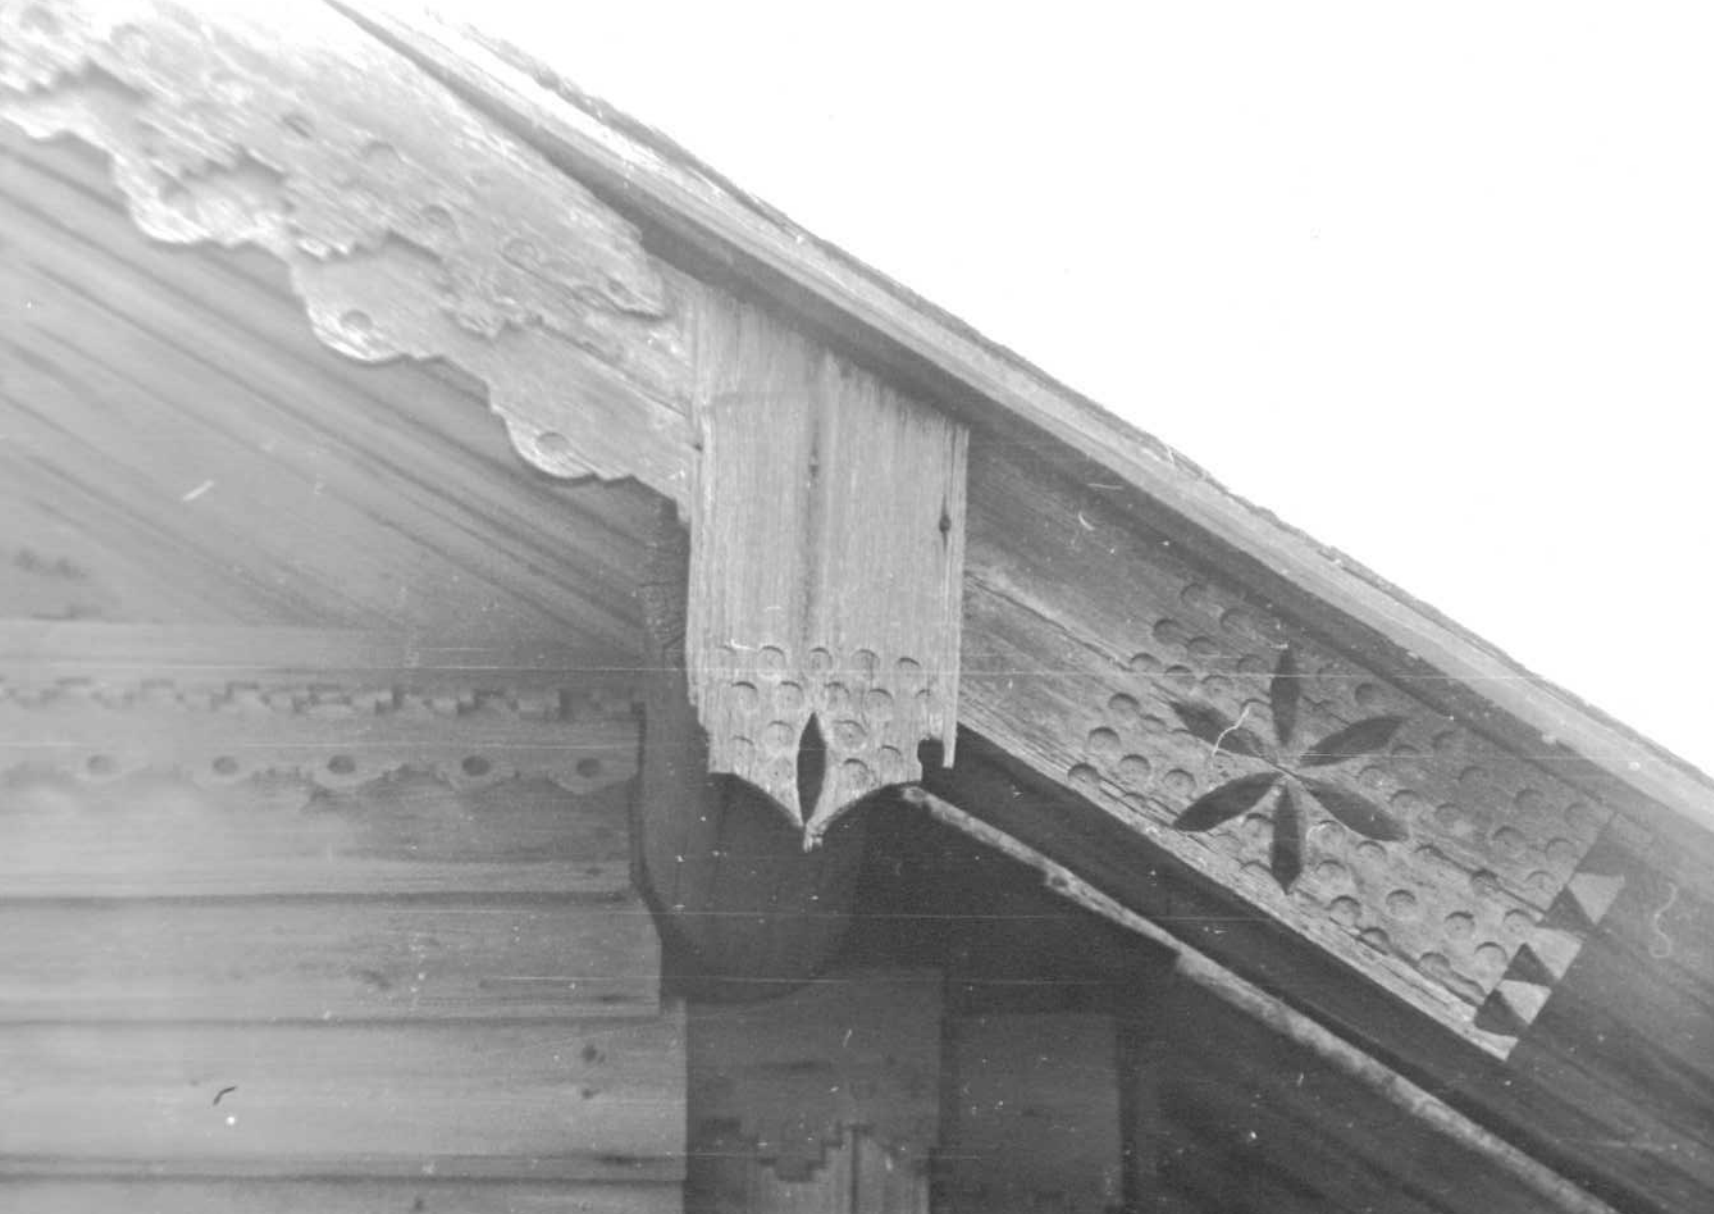
15. Вологодская обл., Нюксенский р-н,  
Уфтюгский с/с, д. Малиново.  
Дом жилой, 1892 г.  
Главный фасад: причелина.  
Фото Гельфера С.В., 1989 г.

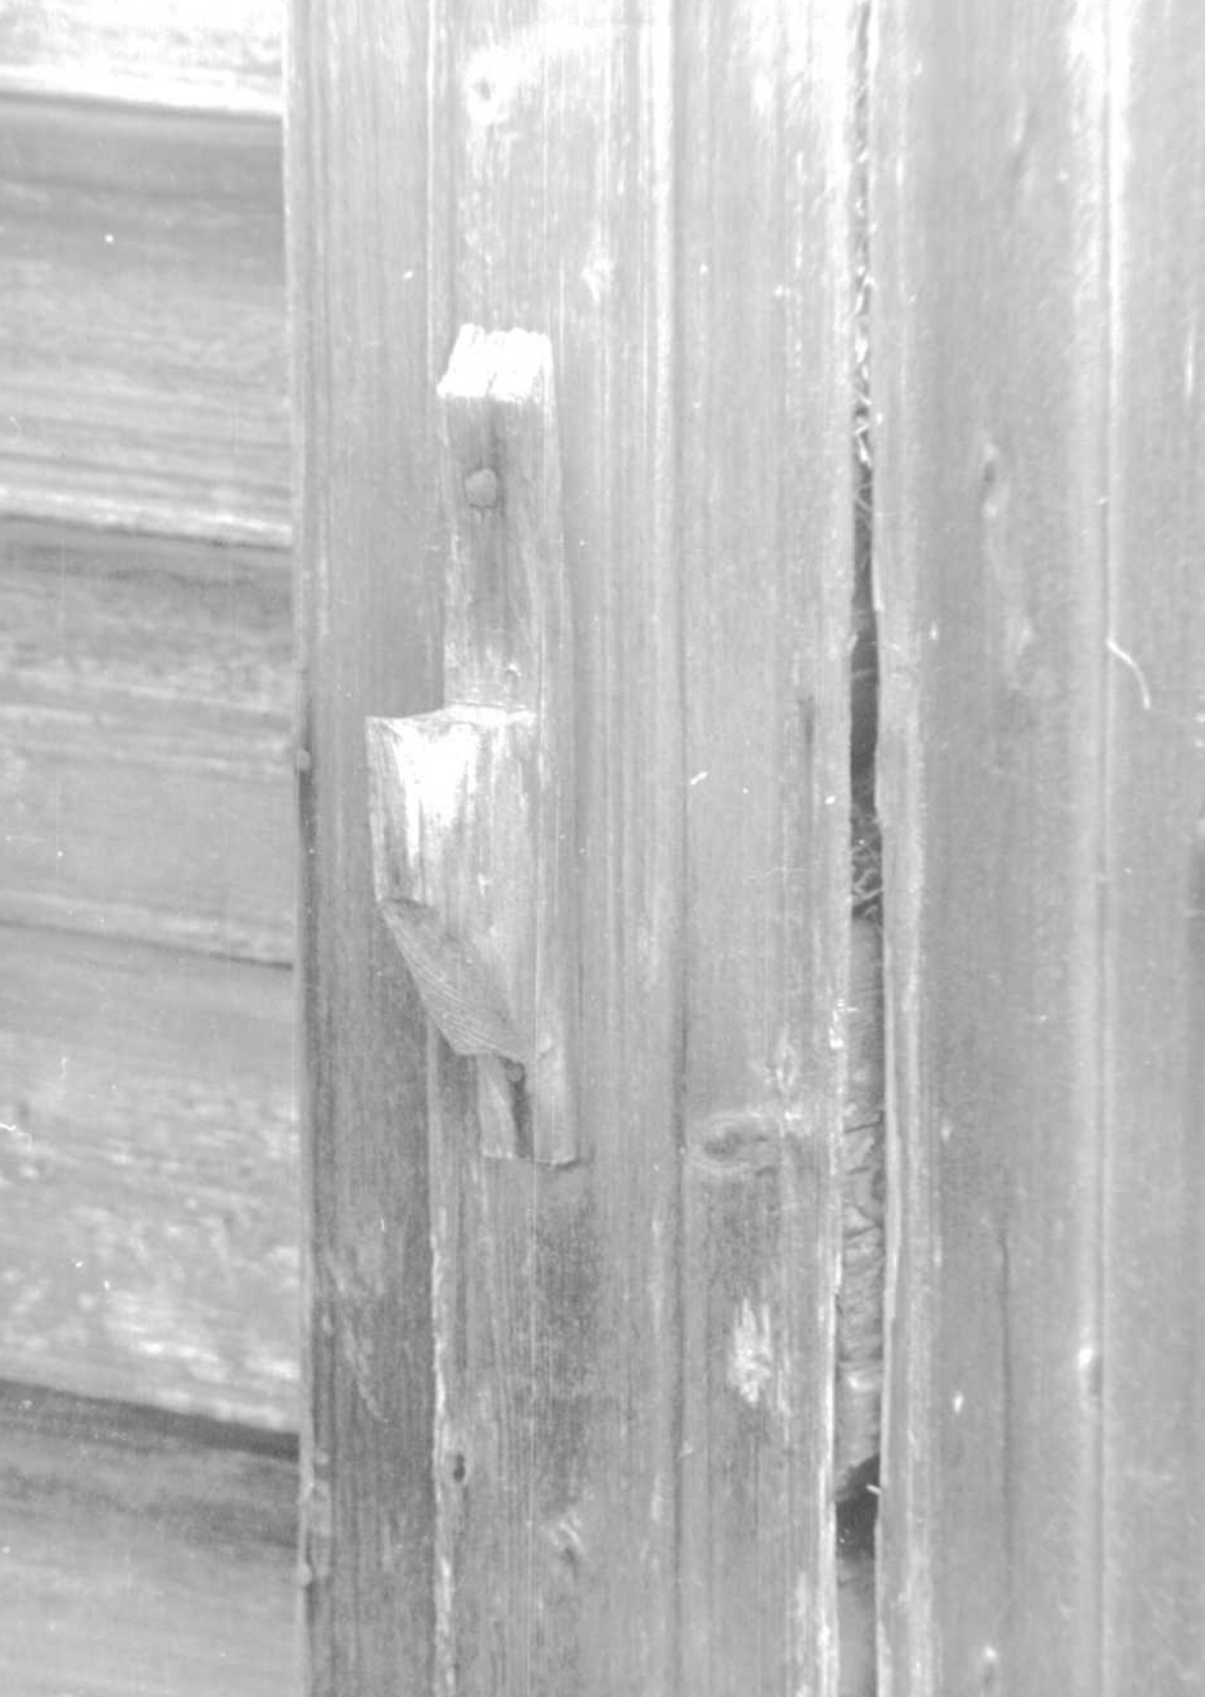
16. Вологодская обл., Нюксенский р-н,  
Уфтюгский с/с, д. Малиново,

Главный фасад: крюк для сушила на пи-  
лястре. Фото Гельфера С.В., 1989 г.

на фоне потемневшей от времени некрашеной обшивки выделяются побеленные оконные коробки; окна увенчаны профилированными нащельниками (фото 10,11). Выпуски бревен на главном фасаде зашиты в короба наподобие пилястр (фото 16).

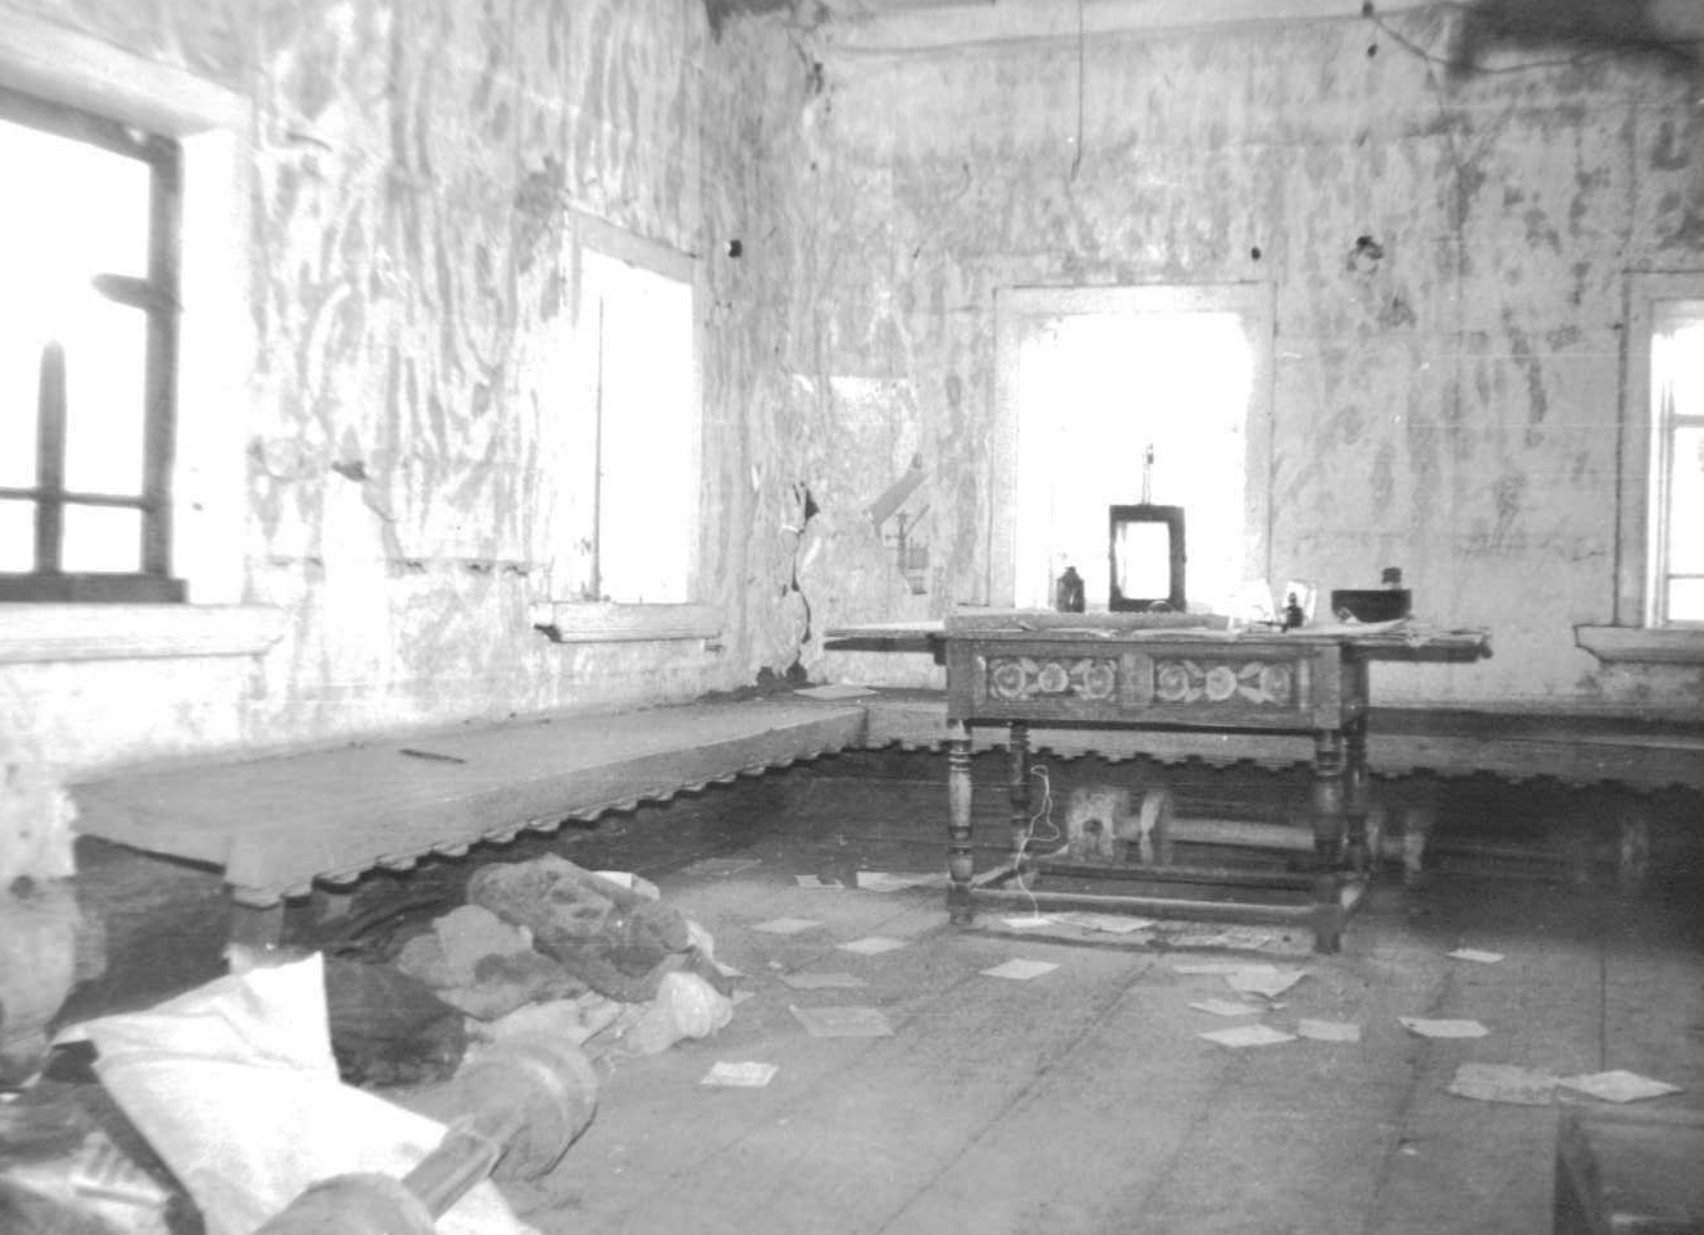
17. Вологодская обл., Нюксенский р-н,  
Уфтюгский с/с, д. Малиново.  
Дом жилой, 1892 г.  
Интерьер избы. Фото Гельфера, 1989 г.

В интерьере жилой части сохранились предметы мебелировки: два стола с точеными ножками и росписями на боковых носках (фото 18,19), посудные полки, занимающие угол бабьего кута (фото 18). Интересны лавки в избе, с зубцеобразными подзорами (фото 17). В горнице лавка опирается на грубо отёсанный коник (фото 22). Особый интерес представляют деревянные петли, на которых подвешены полотна поветных ворот и дверь в хлев. Стены из бревен диаметром 25-30 см рублены с остатком. Кровля тесовая. Размеры дома 19 на 18 м (по наиб. измерениям)

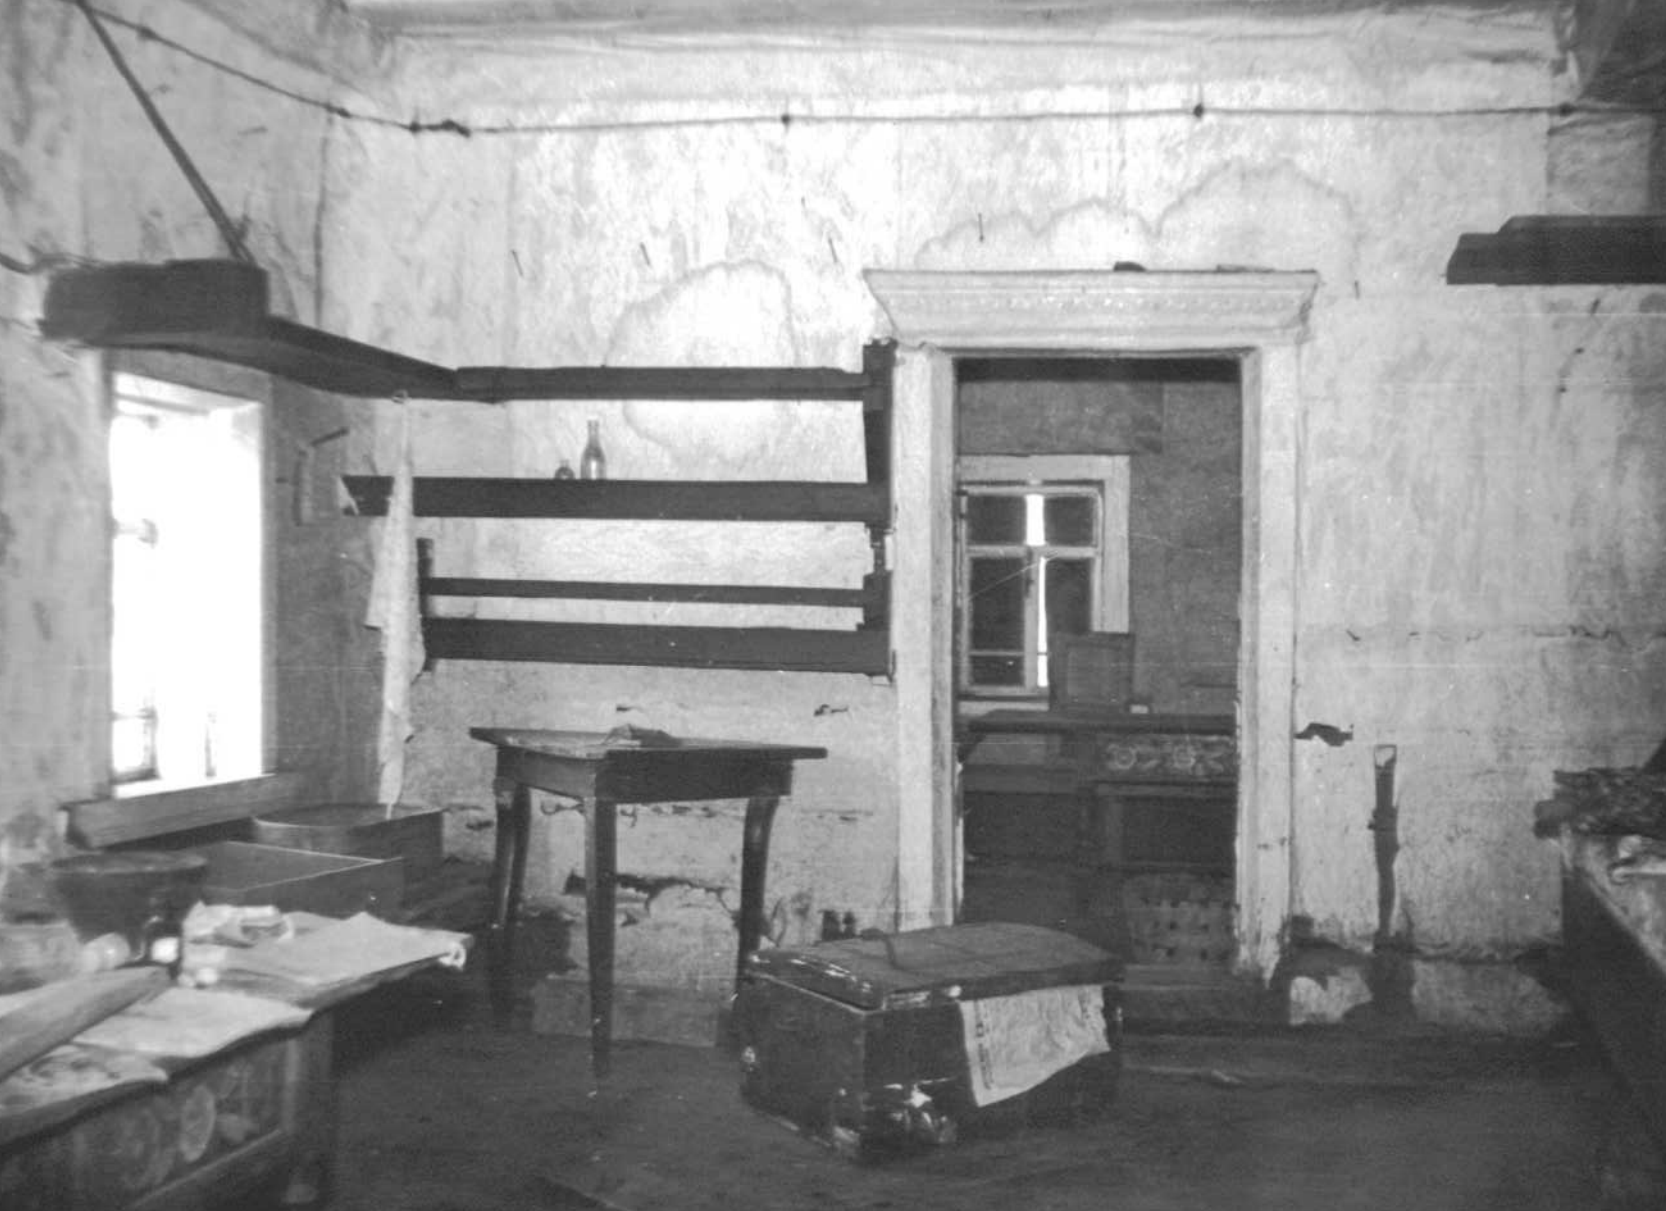
18. Вологодская обл., Нюксенский р-н,  
Уфтюгский с/с, д.Малиново.

Интерьер избы: дверь в горницу.

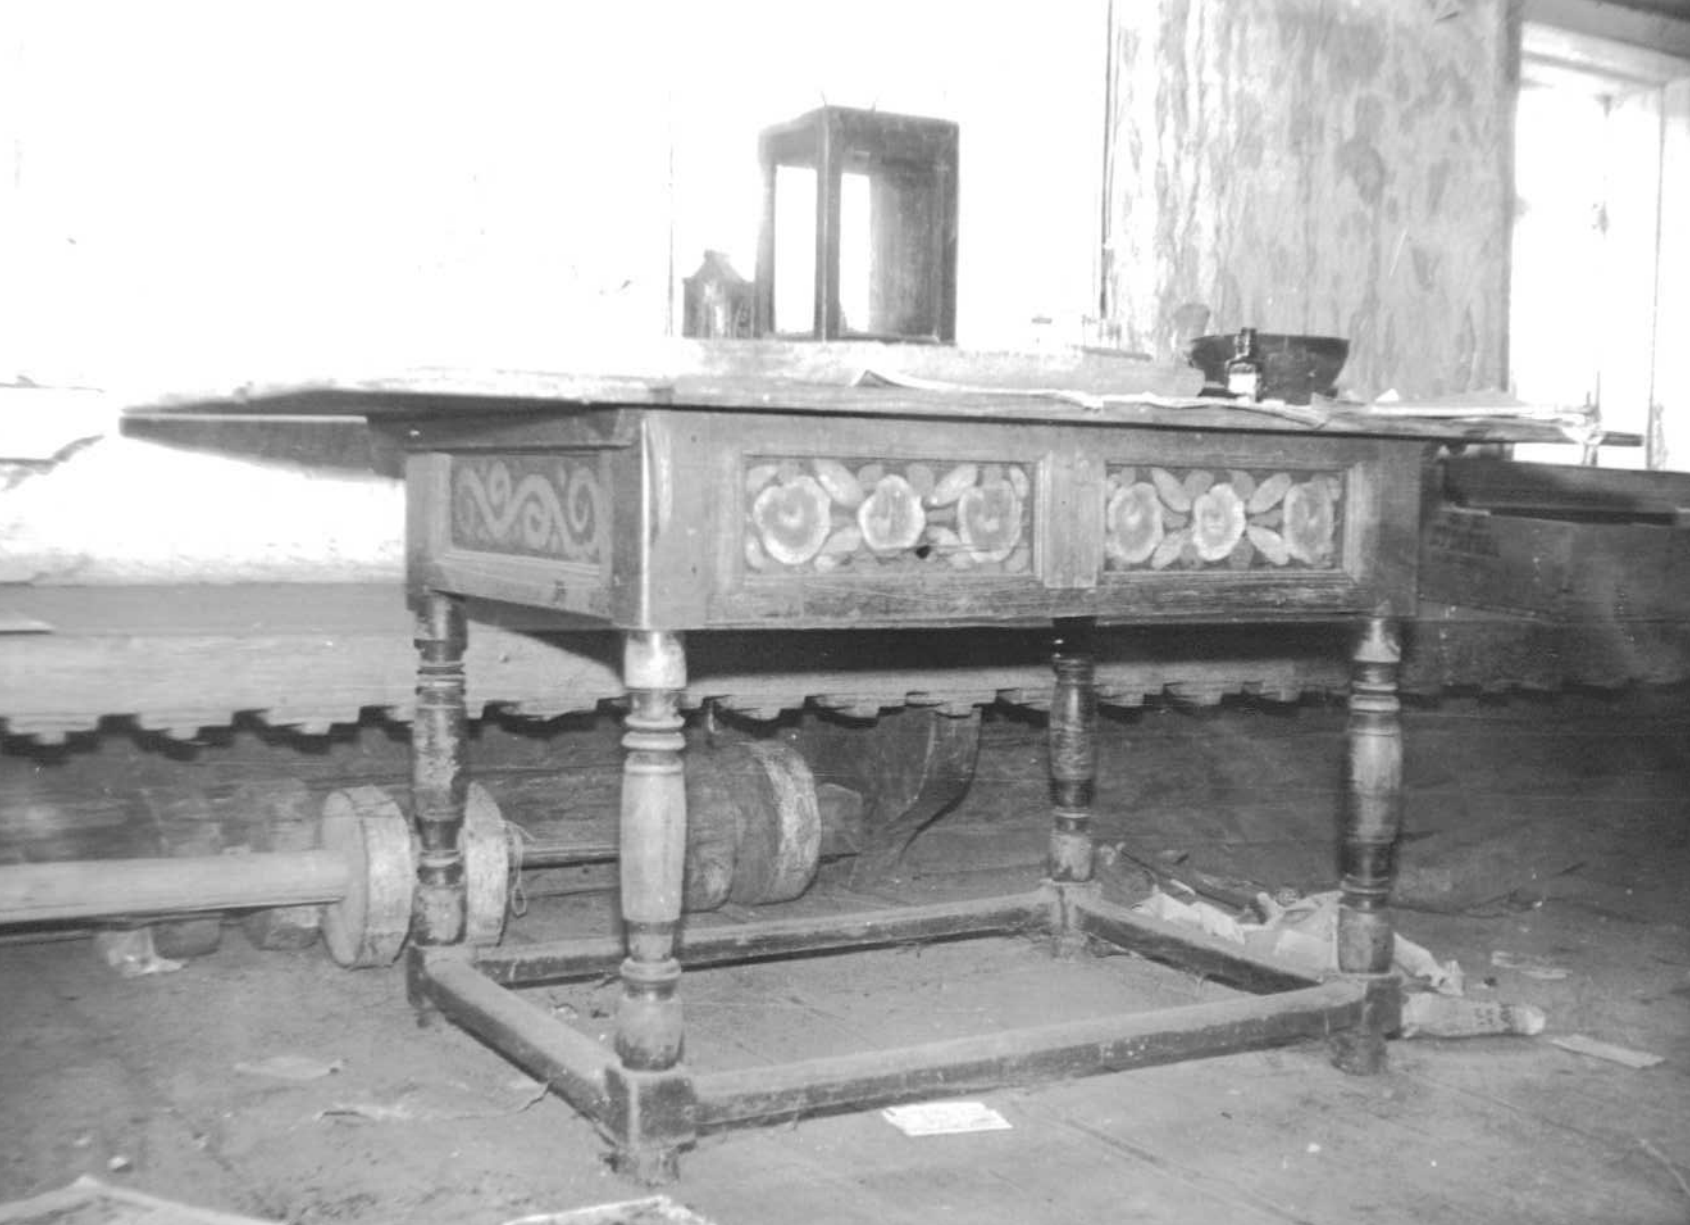
19. Вологодская обл., Нюксенский р-н,  
Уфтюгский с/с, д.Малиново.  
Дом жилой, 1892 г.  
Стол в интерьере избы.  
Фото Гельфера С.В., 1989 г.

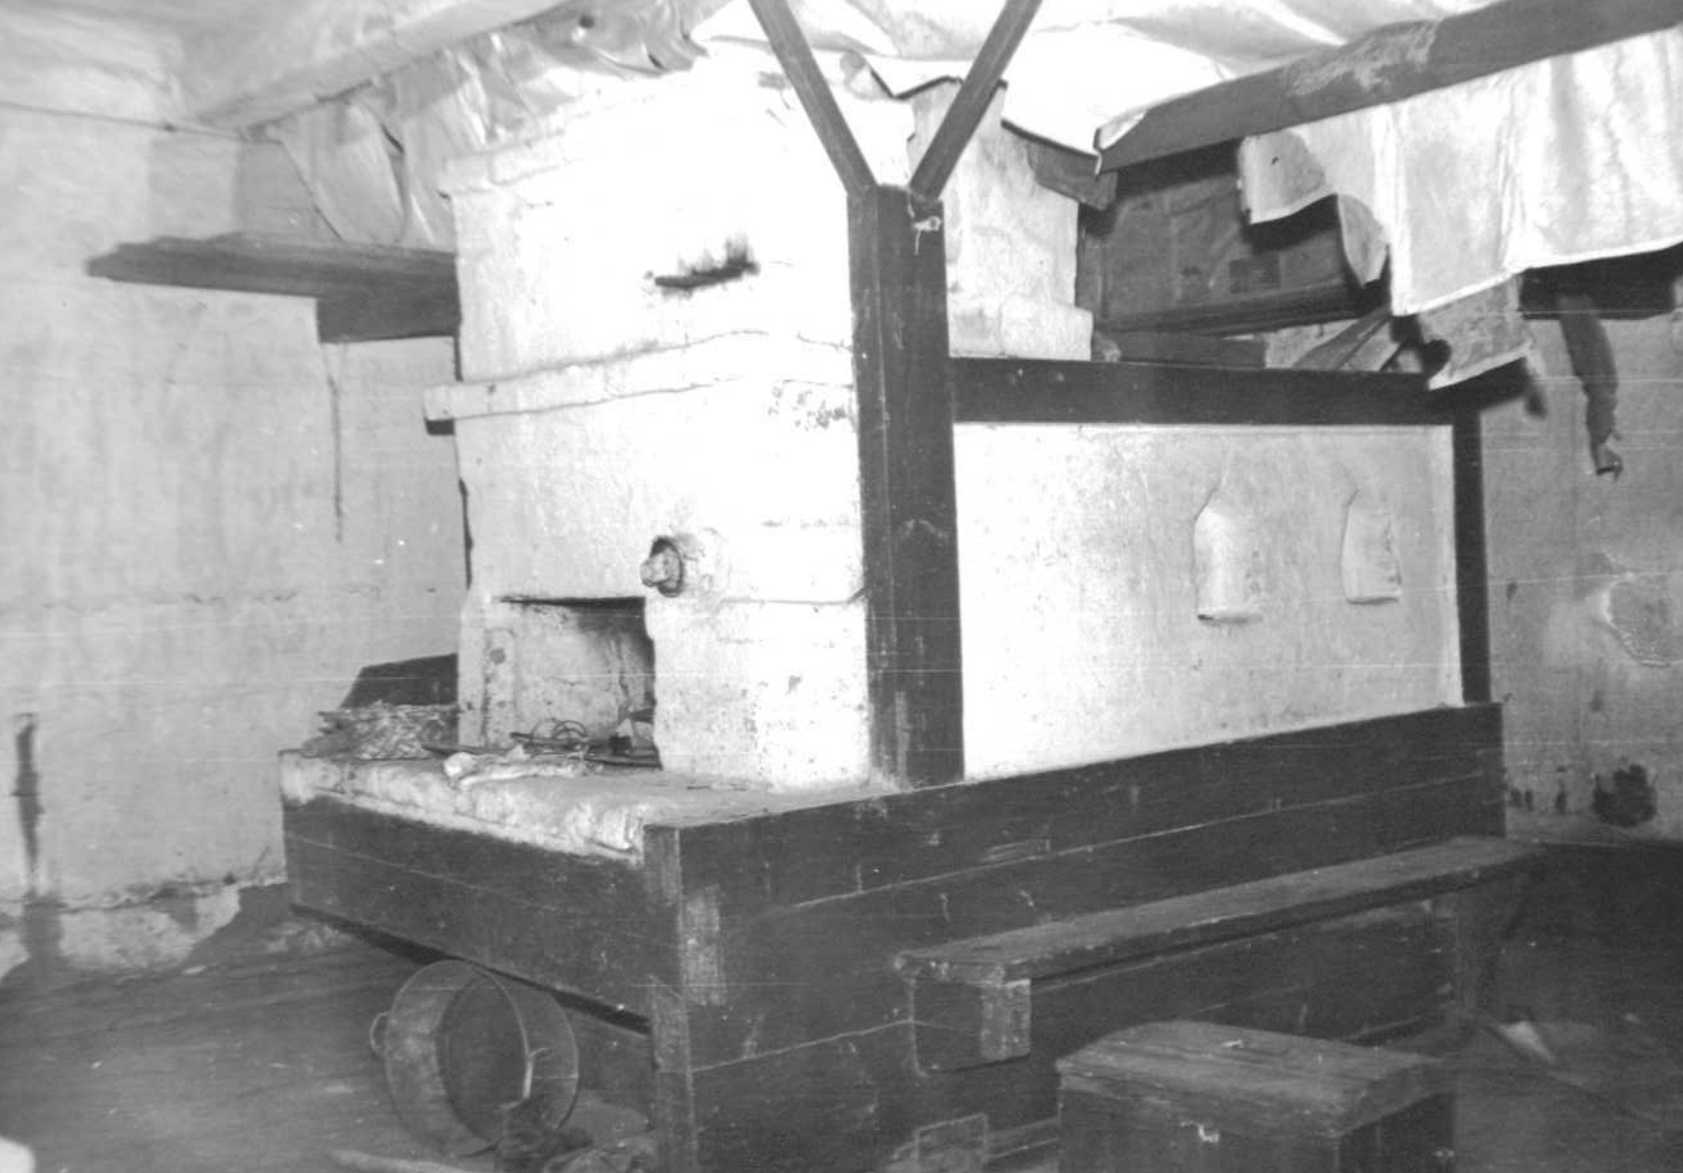
20. Вологодская обл., Нюксенский р-н,  
Уфтюгский с/с, д.Малиново.  
Дом жилой, 1892 г.  
Печь в интерьере избы.  
Фото Гельфера С.В., 1989 г.

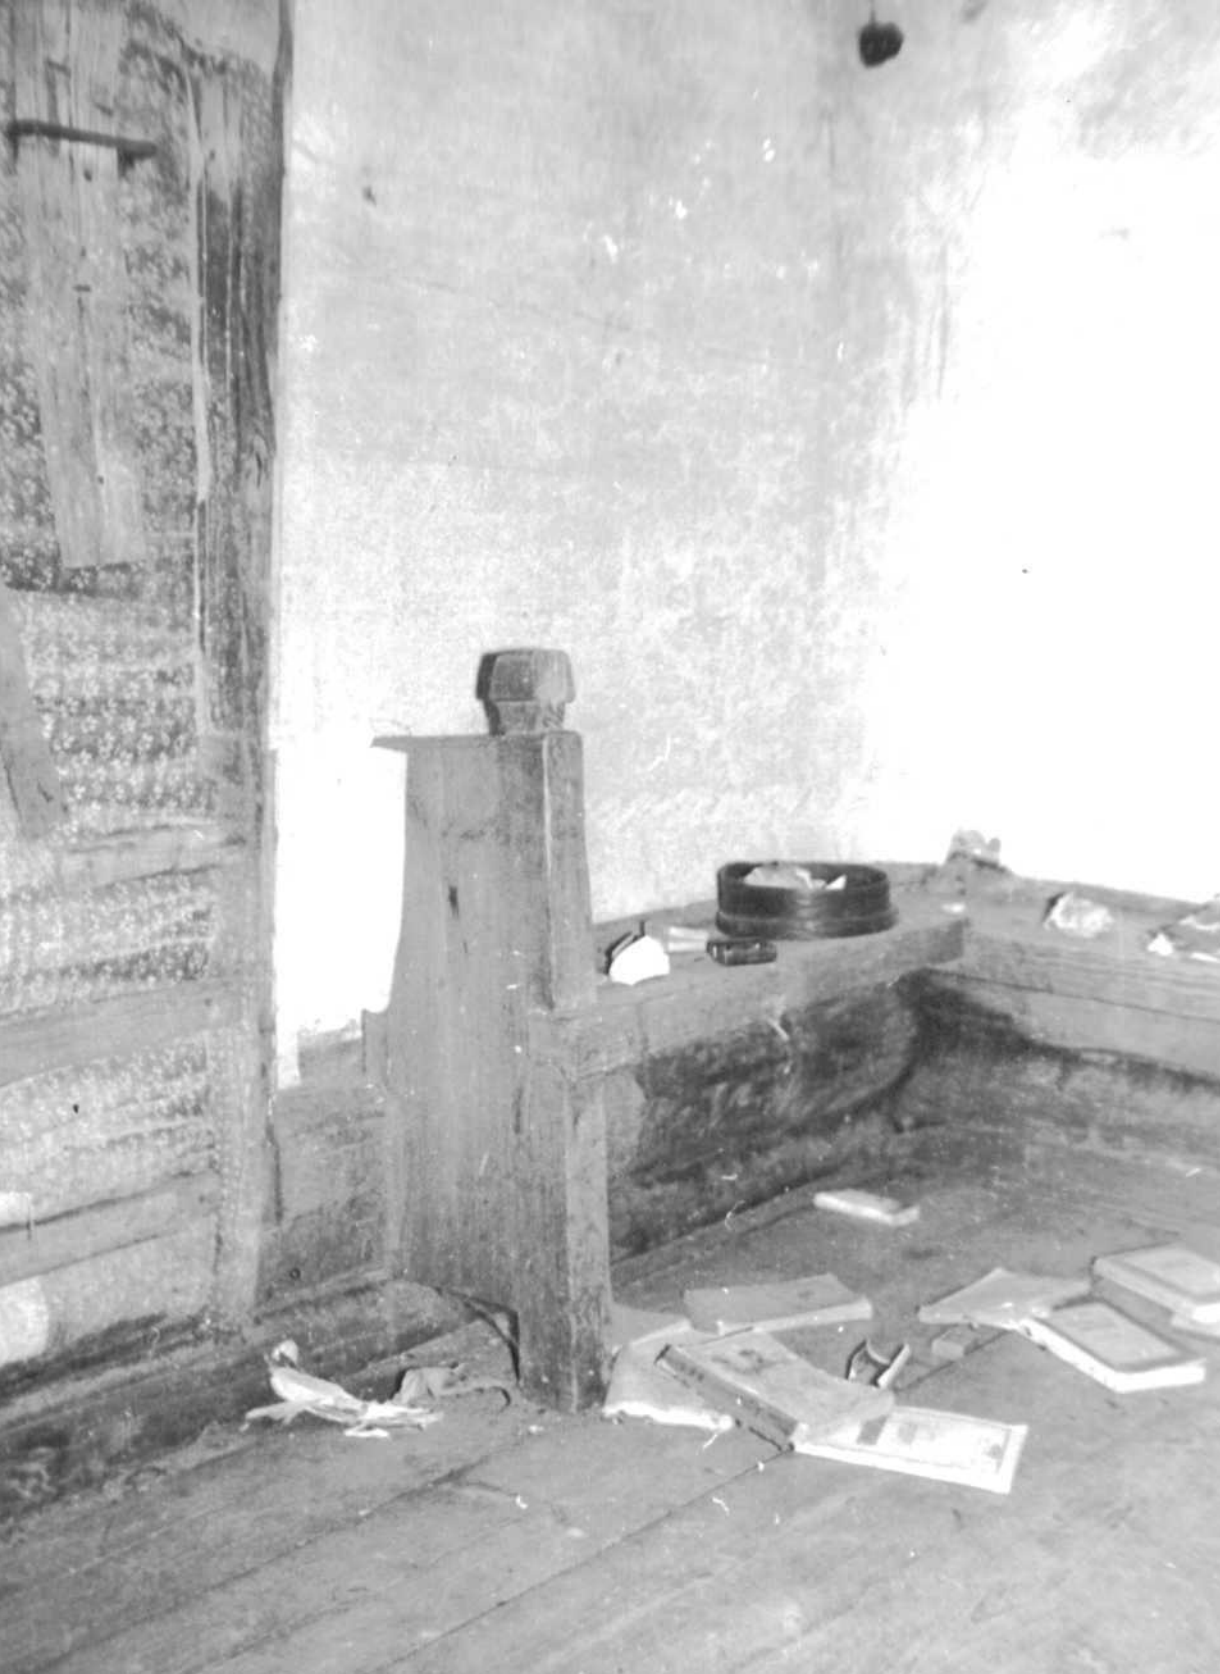
22. Вологодская обл., Нюксенский р-н,  
Уфтюгский с/с, д.Малиново.  
Дом жилой, 1892 г. Лавка в горнице.  
Фото Гельфера С.В., 1989 г.

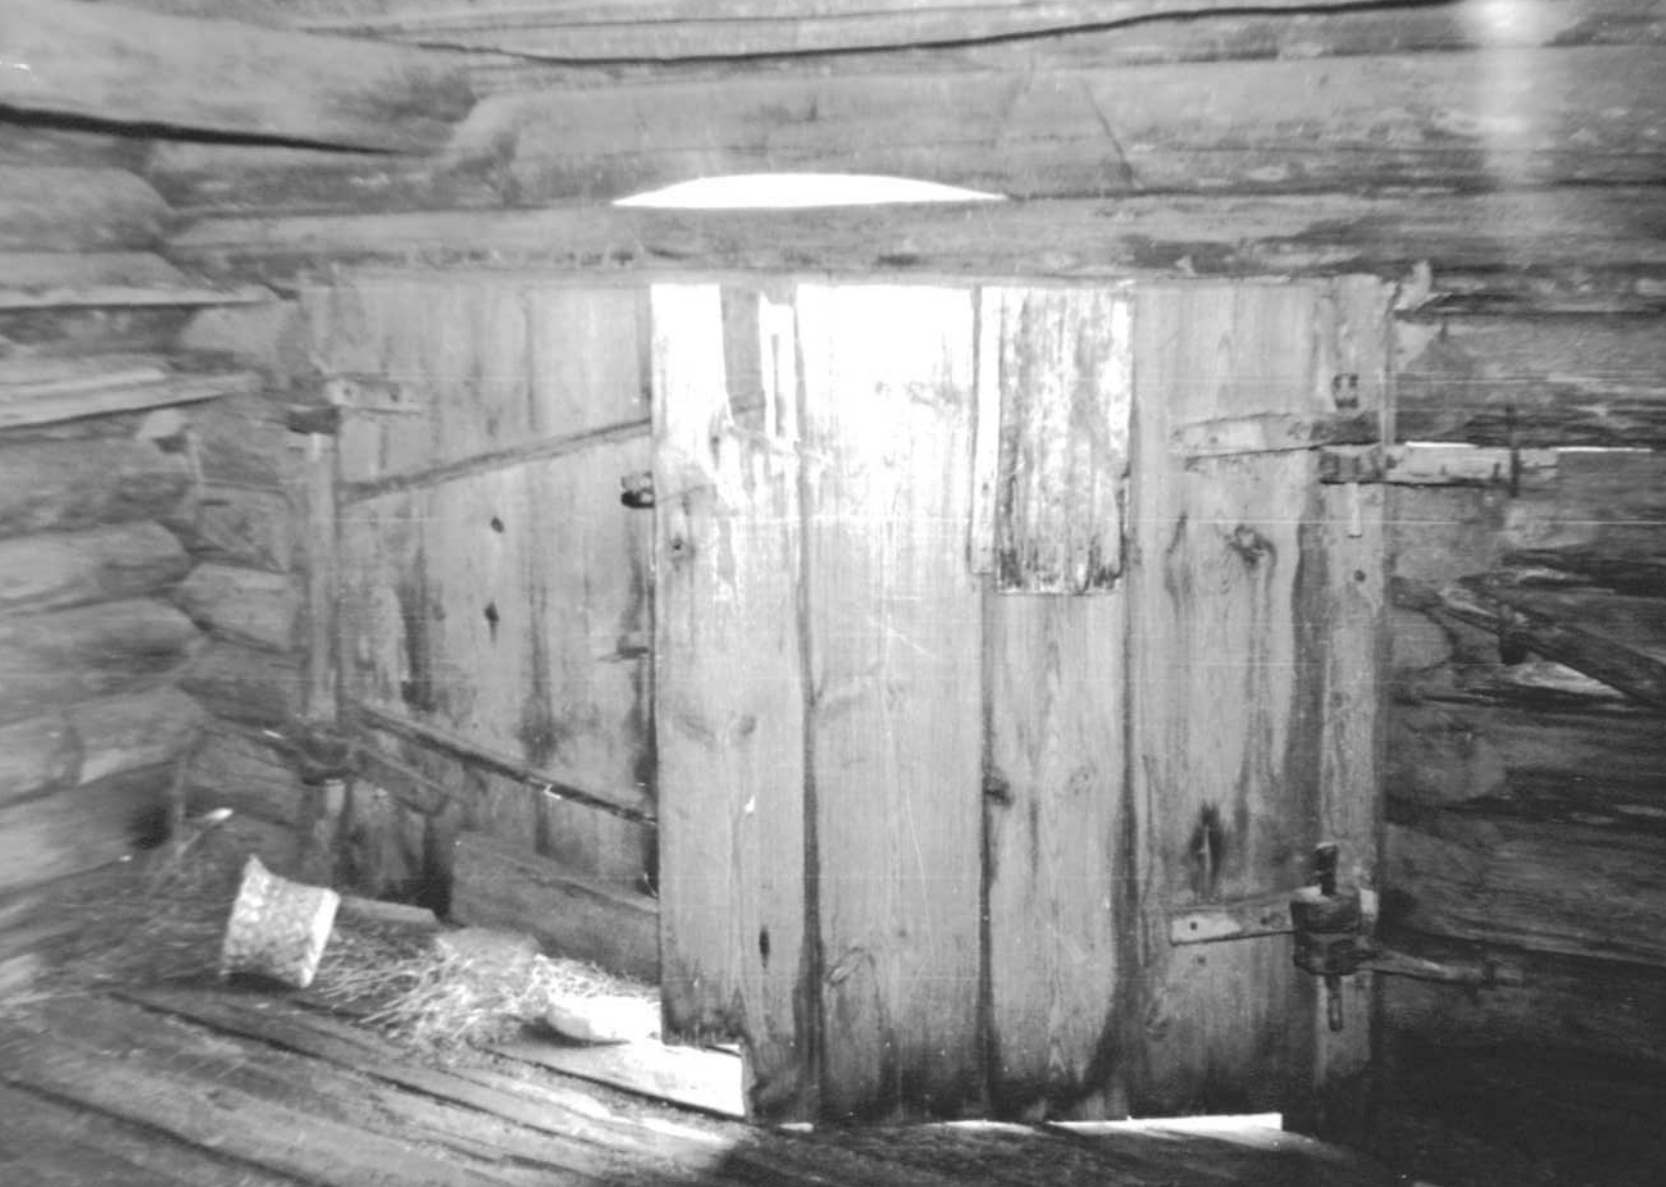
23. Вологодская обл., Нюксенский р-н,  
Уфтыгский с/с, д.Малиново.  
Дом жилой, 1892 г.  
Поветные ворота (вид в интерьере).  
Фото Гельфера С.В., 1989 г.

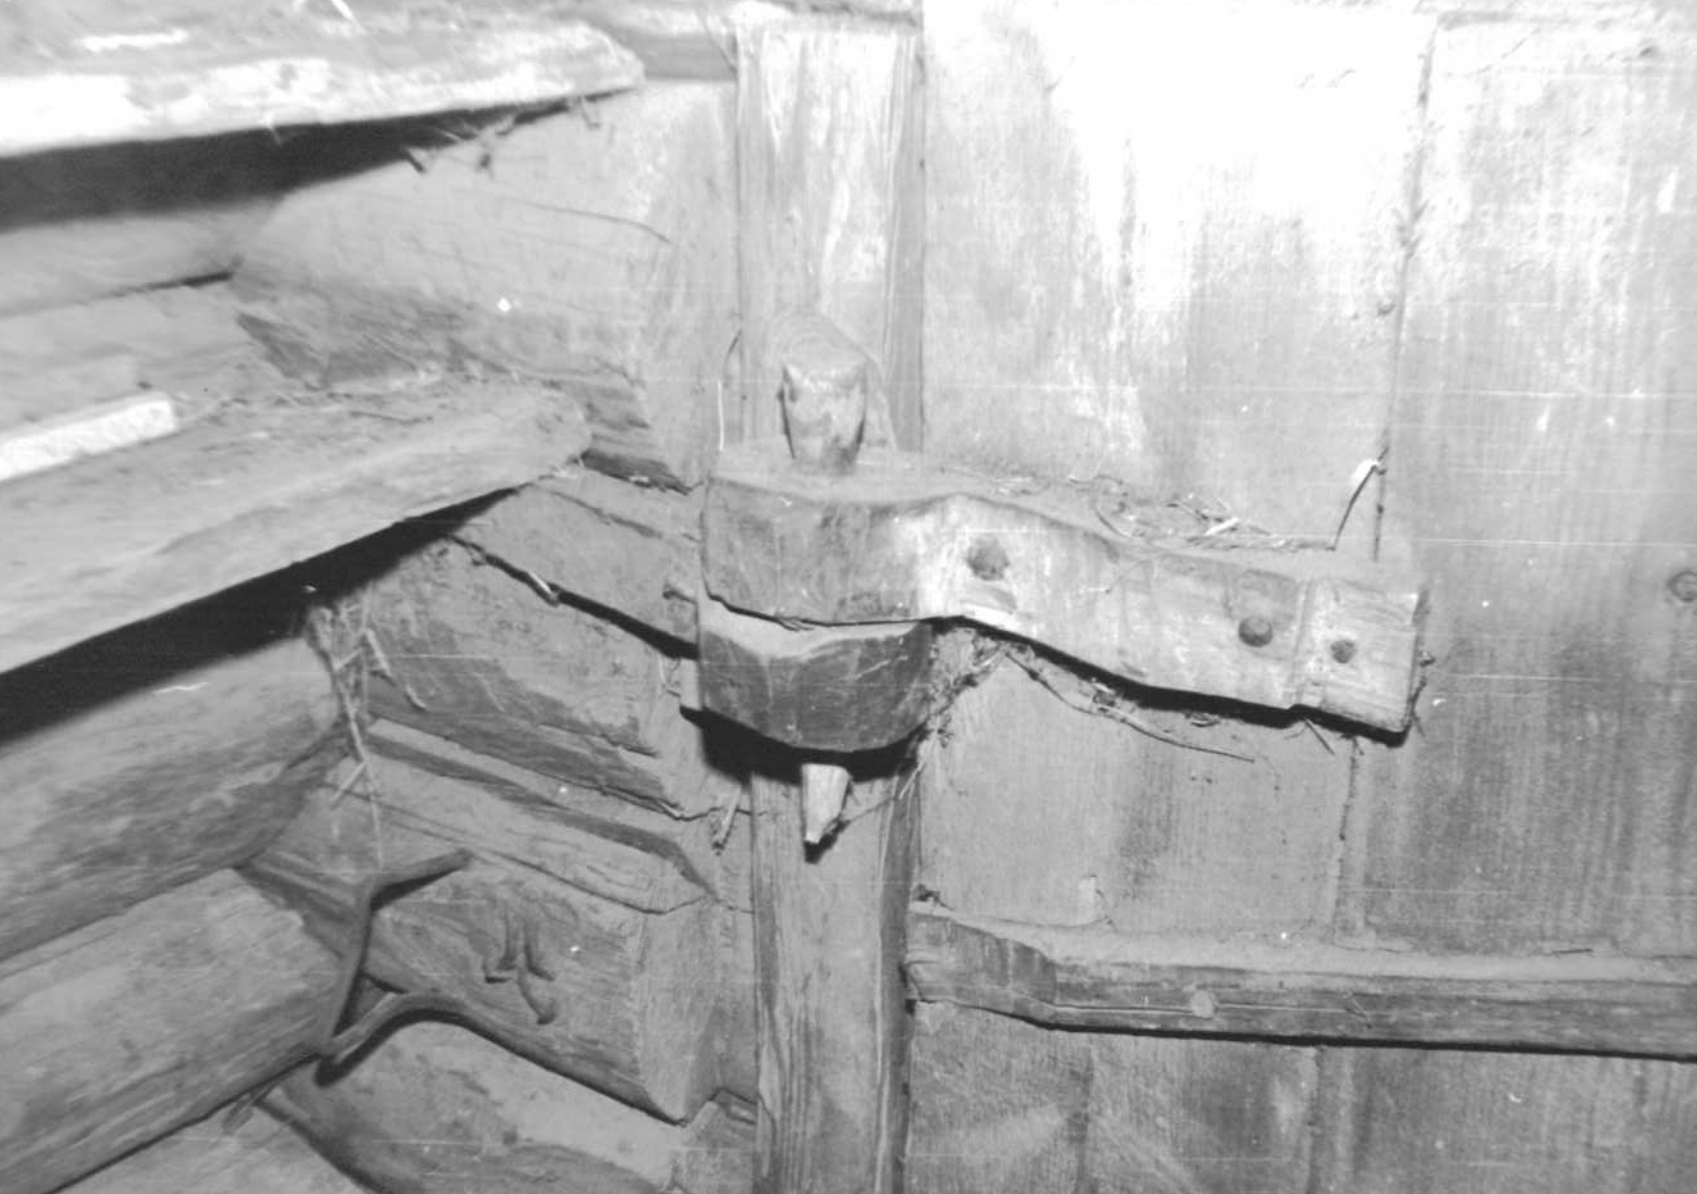
24. Вологодская обл., Нюксенский р-н,  
Уфтюгский с/с, д.Малиново.  
Дом жилой, 1892 г.  
Дверная петля поветных ворот.  
Фото Гельфера С.В., 1989 г.
