## П А С П О Р Т

I. НАИМЕНОВАНИЕ ПАМЯТНИКА Дом жилойII. ТИПОЛОГИЧЕСКАЯ  
ПРИНАДЛЕЖНОСТЬ

Вологодская обл., Никсенский р-н, Уфтыгский с/с, д.Малиново.

Дом жилой, 1892 г.

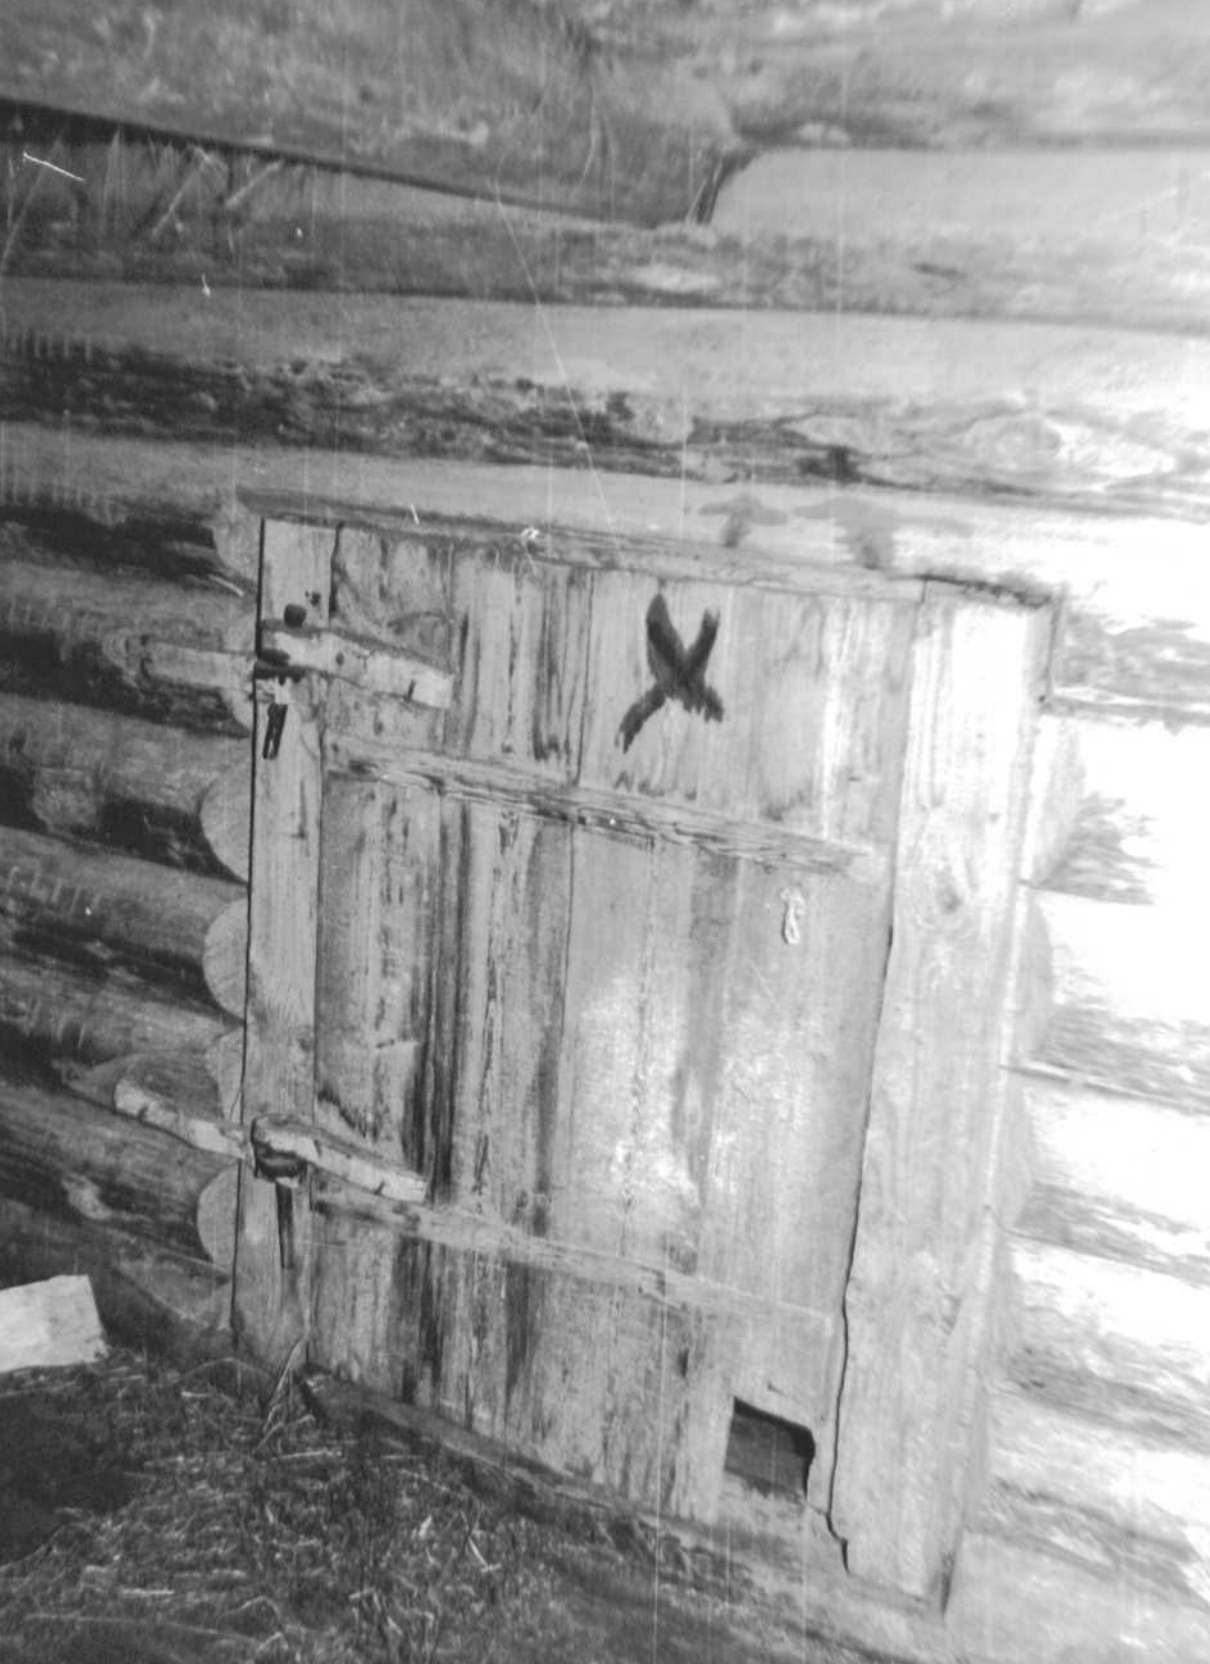
25. Вологодская обл., Нюксенский р-н,  
Уфтюгский с/с, д. Малиново.  
Дом жилой, 1892 г. Хлевные ворота.  
Фото Гельфера С.В., 1989 г.

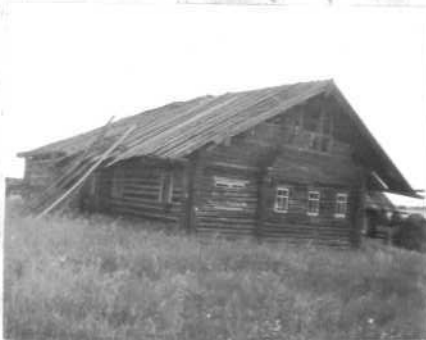
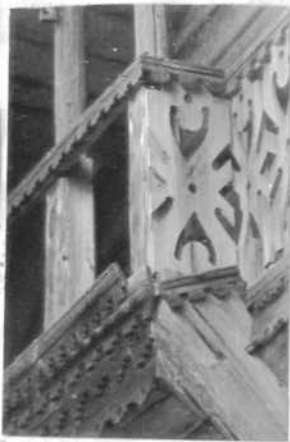
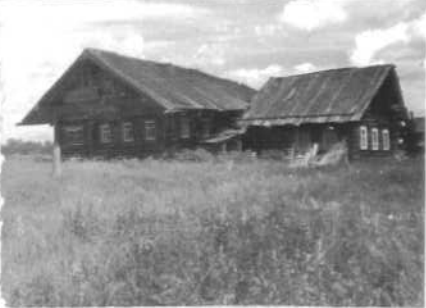
Фото или схематический план

Дом датирован по надписи на брусce полатей в интерьере горницы "1892 года краси/ Дмитрий Васильев Попов". Расположенный в середине деревни, дом обращен передним фасадом на юг. Большой бревенчатый дом-двор с пристроенной к боковому восточному фасаду зимней избой покрыт двускатной самцовой кровлей (на зимовке отдельная двускатная кровля). Основной объем включает пятистенную жилую часть (изба+горница) на высоком подклете, в однорядной связи с сенями и коздрвором. За зимней избой пристроен отдельный хлев под односкатной кровлей. Композиция главного фасада более характерна для верховских домов: вдоль всего фронтона проходит балкон с простым ограждением; интересны причелны с полотнами на скате кровли гл. фасада, профилированные наличники на окнах жилой части, стена которой на гл. фасаде обшита калеванными досками. В интерьере жилой части сохранились детали убранства (полата в горнице, русская печь в избе) и предметы мебелировки (столы с расписными боковинами и точеными ножками, полки в бабьем куте). Стены из бревен диам. 25-30 см. Кровли тесовая. Размеры дома 19x18 м. Крестьянский дом-двор кон. XIX в., иллюстрация к книге "Архитектура крестьянской деревни и крестьянская жизнь". М.: Стройиздат, 1988 г., табл. 198, стр. 110, ф. А-5
