## ПАСПОРТ

*Решено: м/р/м*I. НАИМЕНОВАНИЕ ПАМЯТНИКА Архитектурный ансамбль Преображенской и Никольской церквей

Конец XVIII в — 2-я половина XIX в.IV. АДРЕС (местонахождение) ПАМЯТНИКА Ивановская область, Савинский район,  
(АССР, край, область, район, автономная обл.)село Меховицы, 18 км к юго-западу от райцентра

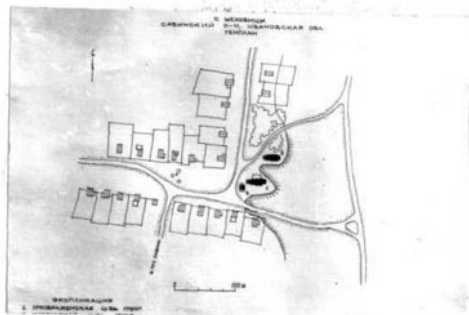
Фото или схематический план

Краткое описание  
 Архитектурный ансамбль Преображенской и Никольской церквей расположен в западной части села на берегу р. Уводи. Он занимает неправильный четырехугольный в плане участок, вытянутый по оси С-Ю. Северная граница участка отделена от села оврагом по дну которого проходит дорога. Поворачивая на юг она проходит вдоль восточной границы участка. С южной стороны к участку примыкает застройка. Территория ансамбля разделена на две части оврагом. В меньшей южной части расположена Никольская церковь. Северную часть занимают здания Преображенской церкви и сторожки, которая сдвинута от оси храма на север и восточным фасадом обращена на дорогу. Продольные оси обеих храмов параллельны. Здание Преображенской ц. несколько смещено по отношению к Никольской к западу.

Композиция масс обеих церквей в целом сходная, различия наблюдаются лишь в большем вертикализме и укрупненности масс Преображенской ц. в сравнении с Никольской.
