ПАСПОРТ

I. НАИМЕНОВАНИЕ ПАМЯТНИКА ДОМ ЖИЛОЙII. ТИПОЛОГИЧЕСКАЯ
ПРИНАДЛЕЖНОСТЬ

г. Сортавала, ул. Садовая, II

УЧЕТНАЯ КАРТОЧКА

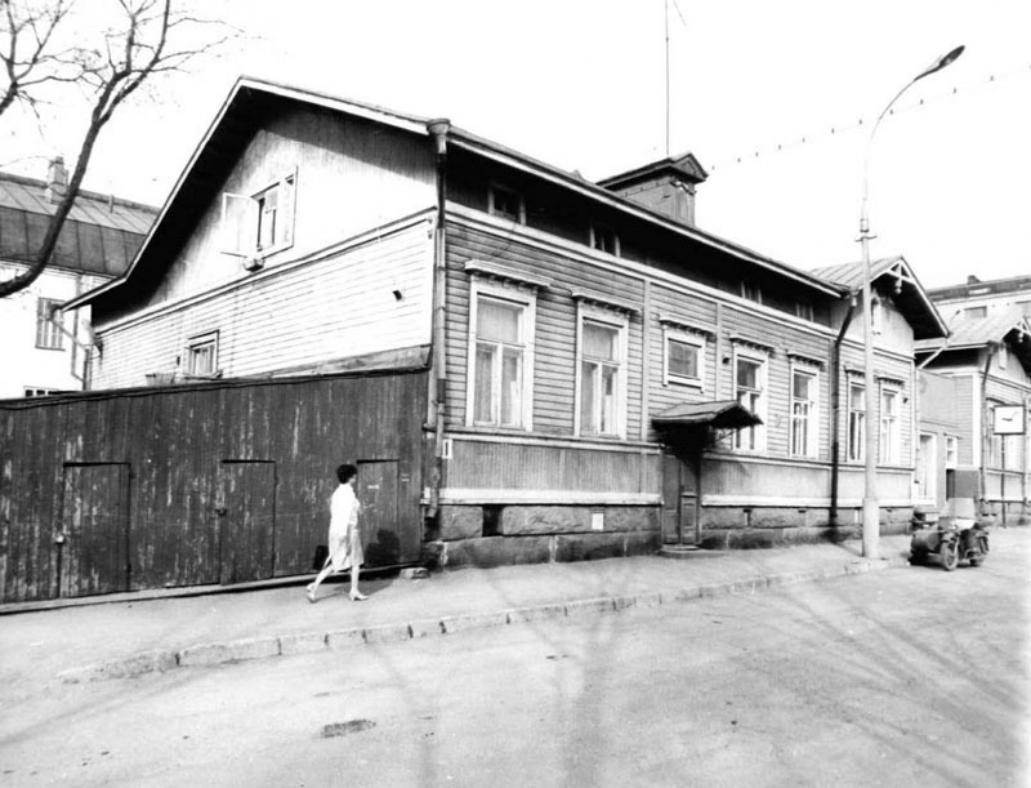
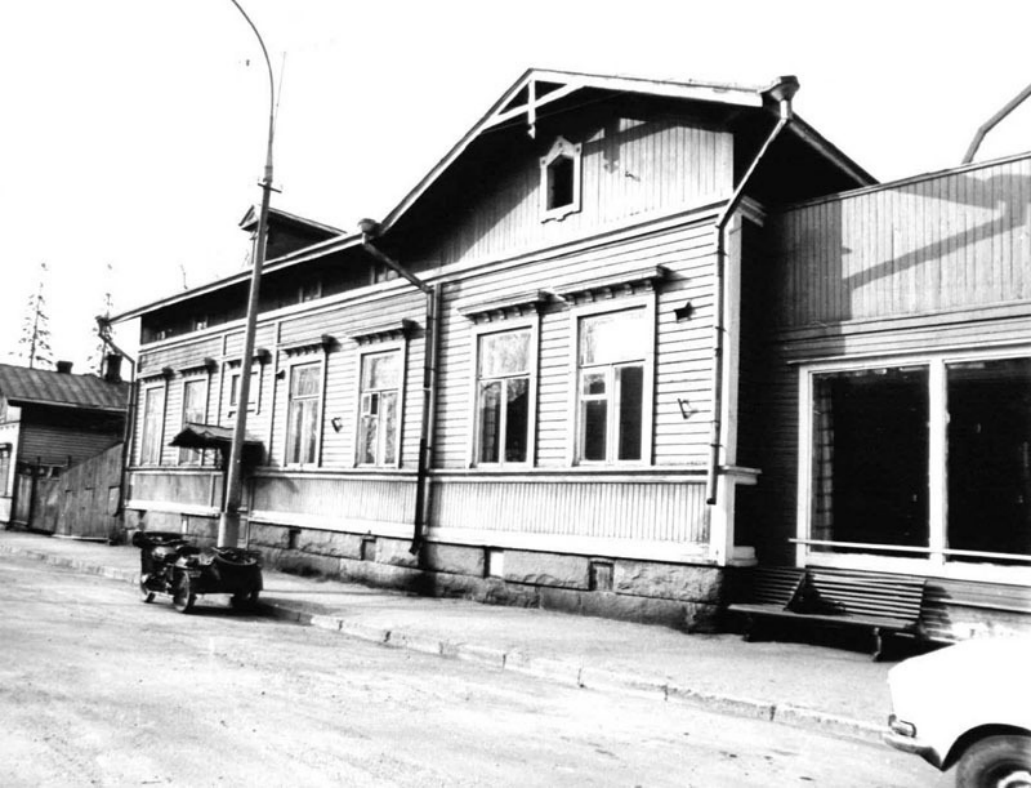
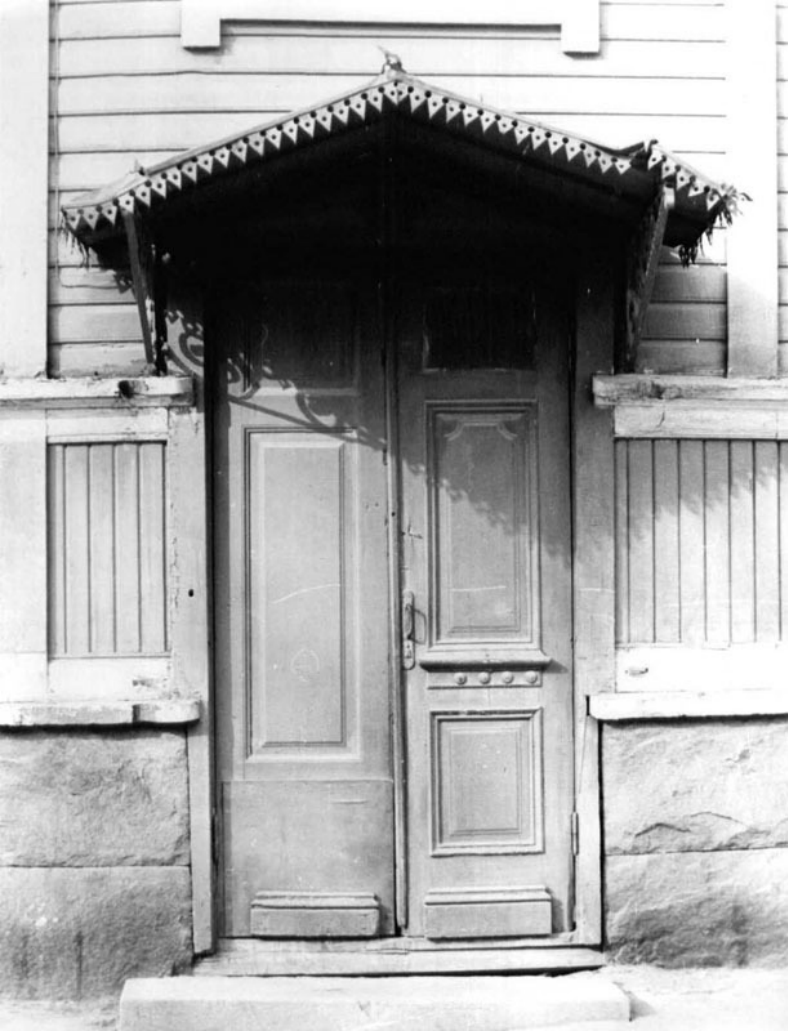
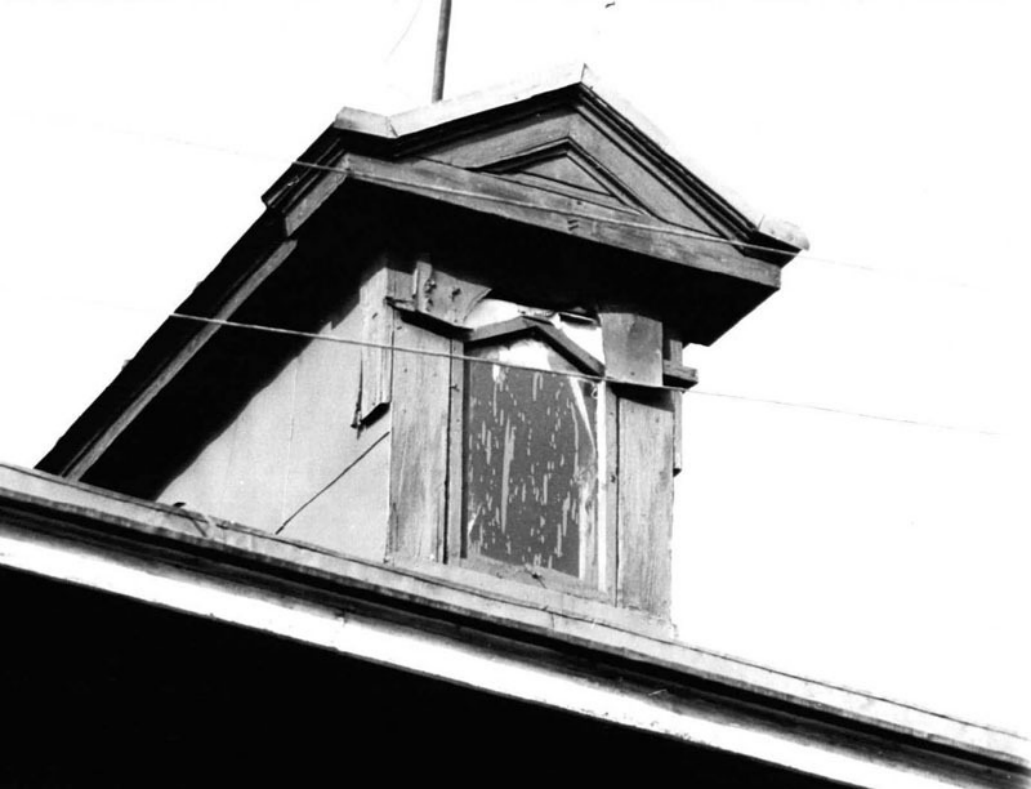
а) Наличник основных окон состоит из двух частей. Первая, обрамляющая окно, состоит из боковин и верхней части, обработанных глухой резьбой в виде вертикальных и горизонтальных порезок. Над вершиком на многопрофильных кронштейнах, украшенных глухой резьбой в виде вертикальных полос, устроен выступающий карниз, составленный из нескольких архитектурных обломов и украшенный глухой резьбой в виде квадратов, расположенной в нижней части карниза над каждым кронштейном. Чердачное окно пятигранной формы обрамляет наличник с "плечиками" в верхней части с накладными розетками на стыках боковин с верхней частью. Карниз здания поддерживается фигурными кронштейнами с глухой резьбой в виде волн. Входная дверь фидеичага

Горизонтальные тяги, устроенные по низу окон основного объема и чердачных окон, делят фасад на три части. Профилированная обшивка вертикальна: от верха цоколя до первой тяги и от второй тяги до крыши, и горизонтальна: между тягами. Дополняет декоративное оформление

Цоколь, сложенный из грубообработанных крупных гранитных квадров, уложенных в два ряда с перевязкой швов.

Дом рублен из бревен "в лапу" и обшит тесом по прибоинам, фундамент бутовый ленточный, перекрытия деревянные, крыша стропильная, кровля металлическая. Основные габариты в плане - II.0 x I8.8 м.

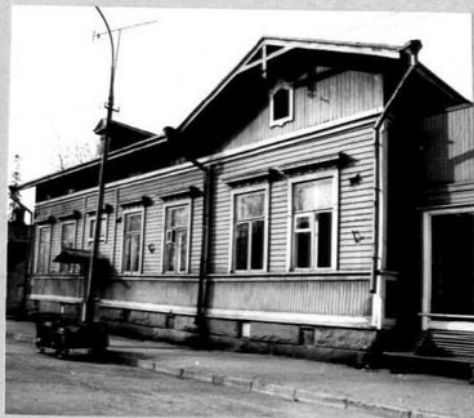
Фото или схематический план

Дом занимает рядовое положение в планировочной структуре ул. Садовой, выходя главным фасадом на ее красную линию. Это — одноэтажный Г-образный в плане дом, с мансардой, под двускатной крышей, на высоком цоколе. Со стороны двора прикрывает объем сеной. Композиция главного фасада асимметрична с расположением треугольного фронтона мансарды на одной стороне фасада. Планировочно здание делится на две изолированные части с самостоятельными входами. Планировка помещений анфиладная. В декоре использованы элементы из классической архитектуры. Является характерным городским домом второй половины XIX века, представляя один из нескольких распространенных в Сортавале типов построек. Рублен из бревен "в лапу" и обшит профилированным тесом. Основные габариты в плане — II x 18,8 м.
