# ПАСПОРТ

Парк Национальный, природный Водлозерский.  
ЧАСОВНЯ ПРЕОБРАЖЕНИЯ

Часовня Преображения

УЧЕТНАЯ КАРТОЧКА Парк Национальный, природный

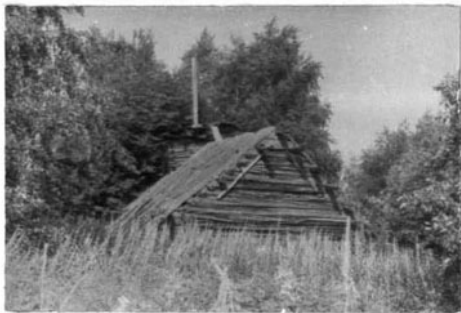
Фото или схематический план

Представляет собой равноширокую двухчастную постройку с помещениями молельни и притвора, и открытой галереей, перед входом с запада. Прямоугольный в плане объем покрыт общей двухскатной крышей с возвышающимся над галереей восьмериковым основанием колокольни. Стены рублены из круглого леса "в обло", с повалами на северную и южную стороны. Крыша самцово-слеговая с врубкой в каждый самец, покрыта дорожным тесом по берестянскому ковру. Восьмерик колокольни рублен "в лапу", звонница перекреста "красным" тесом в виде пик, в центре расположен осевой столб. Галерея на рубленном приставном основании, с ограждением боковых стен из бревен. Декоративно-конструктивных элементов на фасадах не сохранилось. На южный фасад выходят по одному окну храмового помещения и притвора, на северном — одно окно молельни. Восточный фасад глухой. Галерея на западном фасаде имеет четыре столба квадратного сечения. Стены изнутри отесаны со скруглением углов, за исключением северной стены притвора. Окна и двери часовни трехкосячатые. Потолки из досок "в разбежку" по балкам квадратного сечения. Полы из пластин в полдерева по круглым балкам. Размеры плана в осях 8,95x5,0 м.

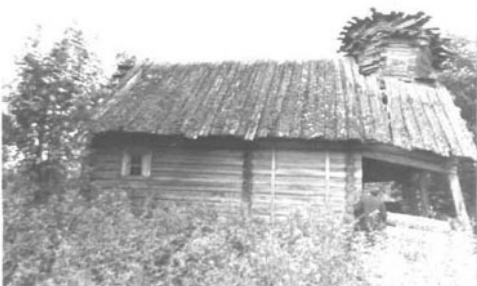
Фото или схематический план

Расположен на берегу Водлозера, входила в прибрежно-рядовую структуру деревни. Принадлежит к типологической группе клетских часовен. Представляет собой равновысокий и равноширокий объем, покрытый двускатной крышей. Состоит из помещения модели, притвора и открытой галереи, основание и ограждение которых представляют собой срубную конструкцию на которую опираются короткие столбики несущие верхнюю обвязку и бревенчатый фронтон.

Длина - 9,4м, ширина - 4,9м.
