П А С П О Р Т

Усадьба Точилова В.И. Комплекс.

IV. АДРЕС (местонахождение) ПАМЯТНИКА Архангельская обл., Приморский р-он,

УЧЕТНАЯ КАРТОЧКА

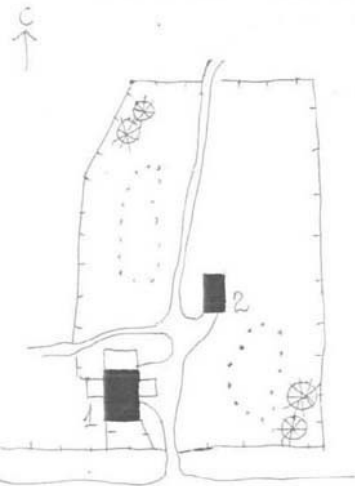
1. Дом.
2. Амбар.

Усадьба поставлена в северном ряду домов села Верхней Золотицы, расположенного двухрядным порядком вдоль высокого берега реки в направлении восток - запад. Находится в средней части села.

В комплексе усадьбы входят жилой дом и амбар. Территория усадьбы, вытянутая в направлении север - запад, обнесена деревянной оградой, имеющей с южной, северной и западной стороны налитки.

Жилой дом поставлен в юго-западном углу усадьбы. Главный фасад обращен на юг. Вход в дом - с восточной стороны.

К северо-востоку от дома, примерно в середине усадьбы, расположен амбар, имеющий входы с южной и западной стороны.

Амбар прямоугольный в плане, сложен из бревен и пластин, соединенных в обло. Покрытие амбара выполнено из двух слоев теса.
