ПАМЯТНИКИ ИСТОРИИ И КУЛЬТУРЫ СССР
(недвижимые)

ПАСПОРТ

I. НАИМЕНОВАНИЕ ПАМЯТНИКА Церковная ограда и ворота Благовещенской церкви.II. ТИПОЛОГИЧЕСКАЯ
ПРИНАДЛЕЖНОСТЬ

Ивановская область, Пучежский район, —д.Воронцово 7 км к северо-западу от райцентра

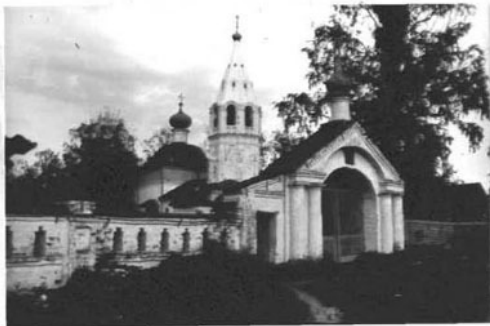
Фото или схематический план

Памятник состоит из кирпичной, со следами поделки ограды, восьмигранной башней в северо-западном углу и ворот в западной части. Ограда охватывает участок неправильной формы, вытянутый по оси С-В. Церковь отстоит от этой оси к юго-востоку и на линии ее западного фасада расположены ворота. Ограда членится на прясла квадратными в плане столбами. Восьмигранная башня в сев-зап. углу увенчана низким сводом с шатровым завершением. Ворота однопролетные, перекрыты аркой с фронтонным завершением на котором расположена округлая декоративная главка. Западный фасад обработан полуколонками, Восточный—объединенными попарно пилястрами, несущими

С севера к воротам примыкает низкая крытая по один скат калитка, пролет которой имеет горизонтальную перемычку. Декоративные элементы постройки переключаются с характером декора храма.
