П А С П О Р Т

I. НАИМЕНОВАНИЕ ПАМЯТНИКА Церковь Усекновения главы Иоанна ПредтечиII. ТИПОЛОГИЧЕСКАЯ
ПРИНАДЛЕЖНОСТЬ

Московская обл., Талдомский р-н,с. Козлово, Савеловский вокзал, ст. Вербилки

УЧЕТНАЯ КАРТОЧКА
Церковь Усекновения главы Иоанна Предтечи

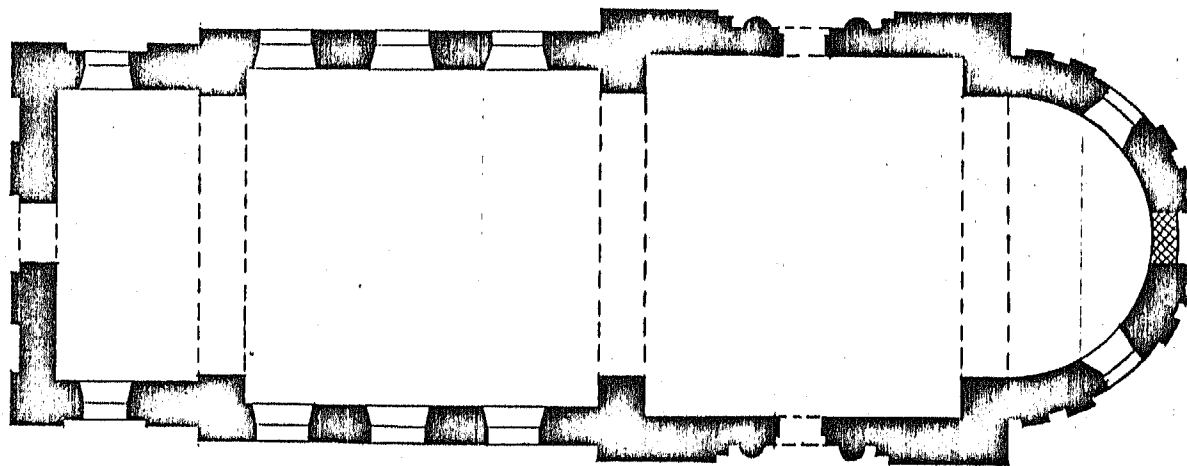
МОСКОВСКАЯ ОБЛАСТЬ
ТАЛДОМСКИЙ РАЙОН
с. КОЗЛОВО
ЦЕРКОВЬ У СЕКНОВЕНИЯ ГЛАВЫ ИОАННА ПРЕДТЕЧИ
1833 г.

Продольно-осевая композиция здания вполне традиционна, хотя его объёмное решение восстановить невозможно из-за отсутствия завершения и колокольни. Четверик храма в плане представляет собой квадрат с портиками из полуколонн углублённых в стену. Сохранившийся первый ярус четверика лишь окон. Прямоугольная трапезная несколько вытянута в продольном направлении. Единственная абсида церкви имеет полукруглую форму с восьмью спаренными лопатками. Западнее трапезной расположен небольшой прямоугольный притвор, вытянутый перпендикулярно оси здания.

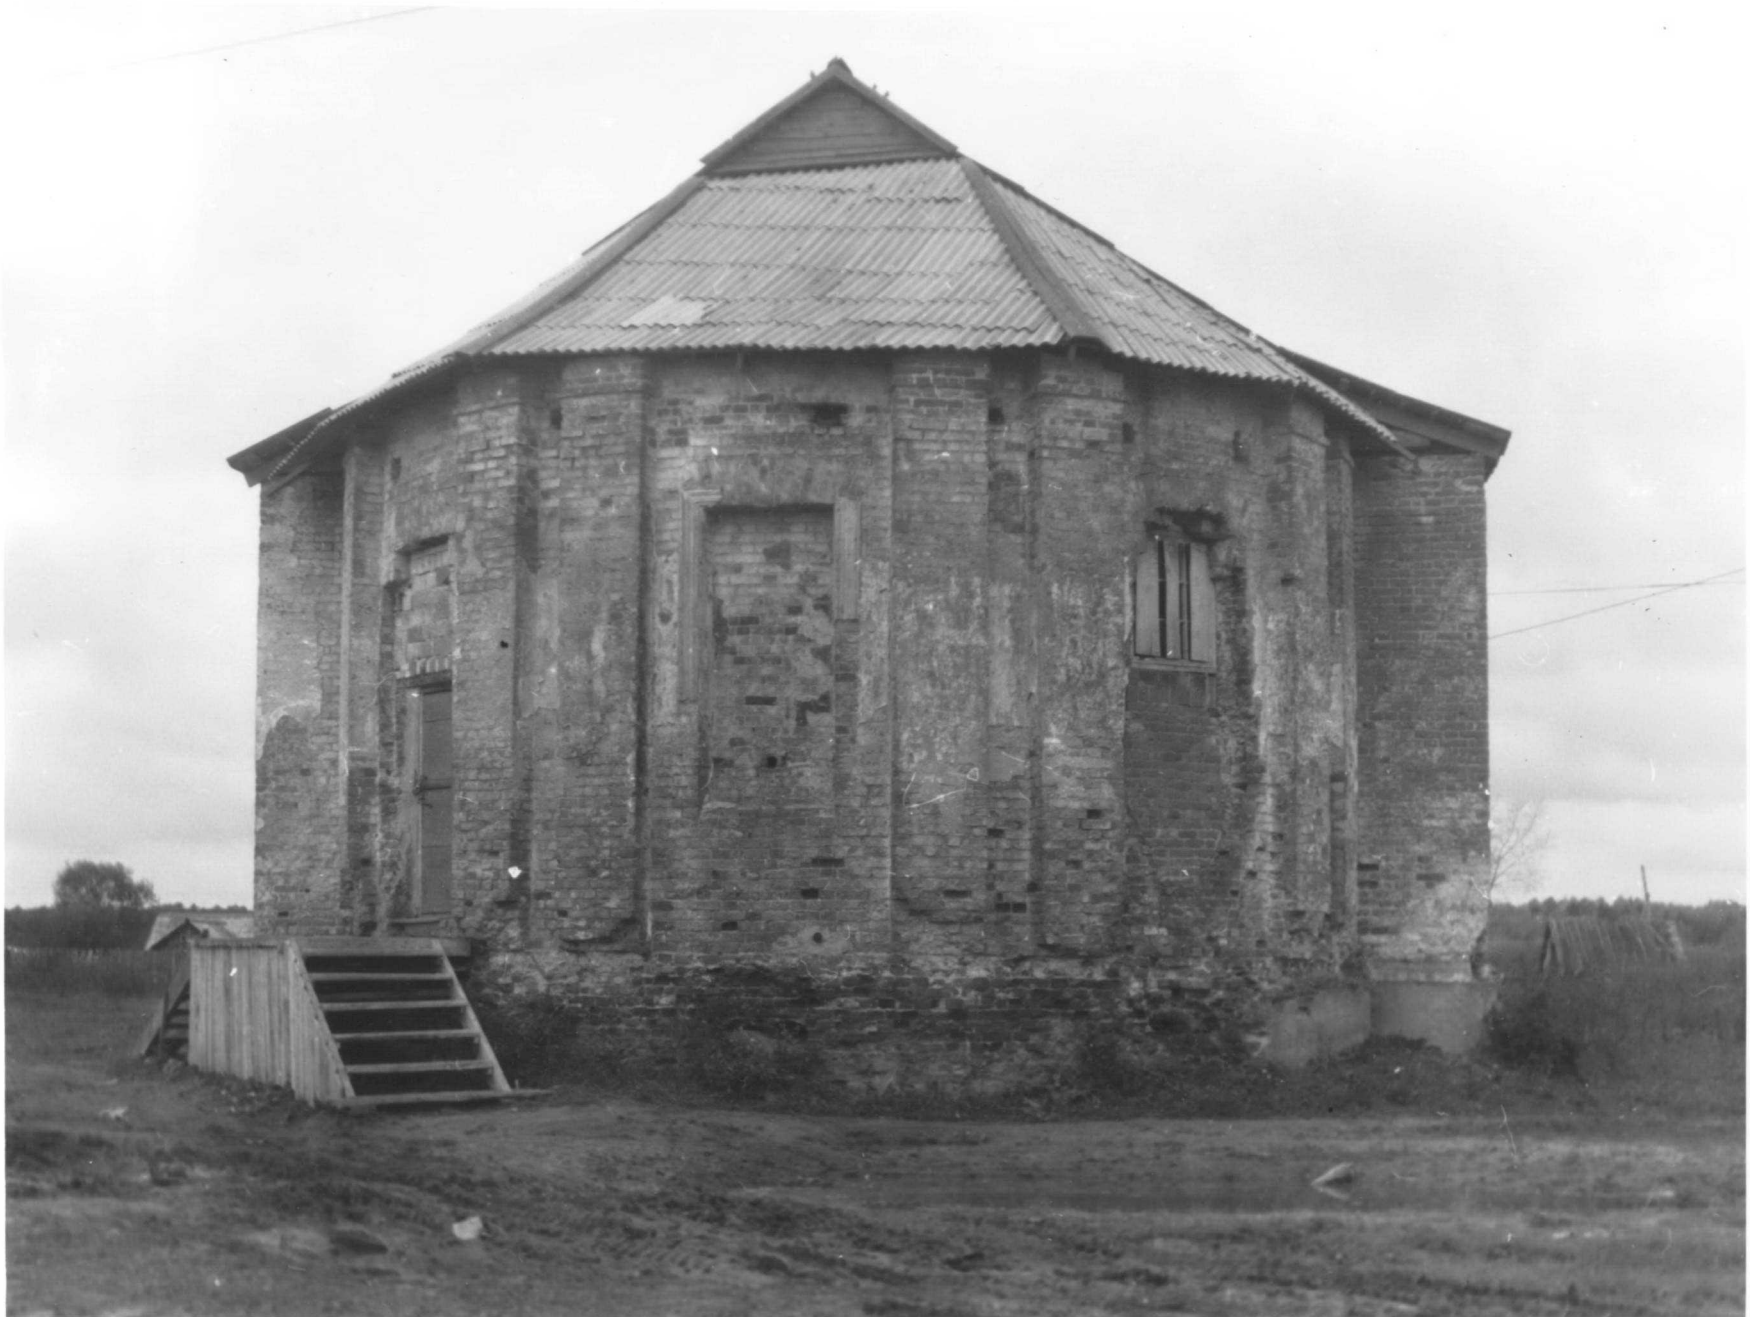
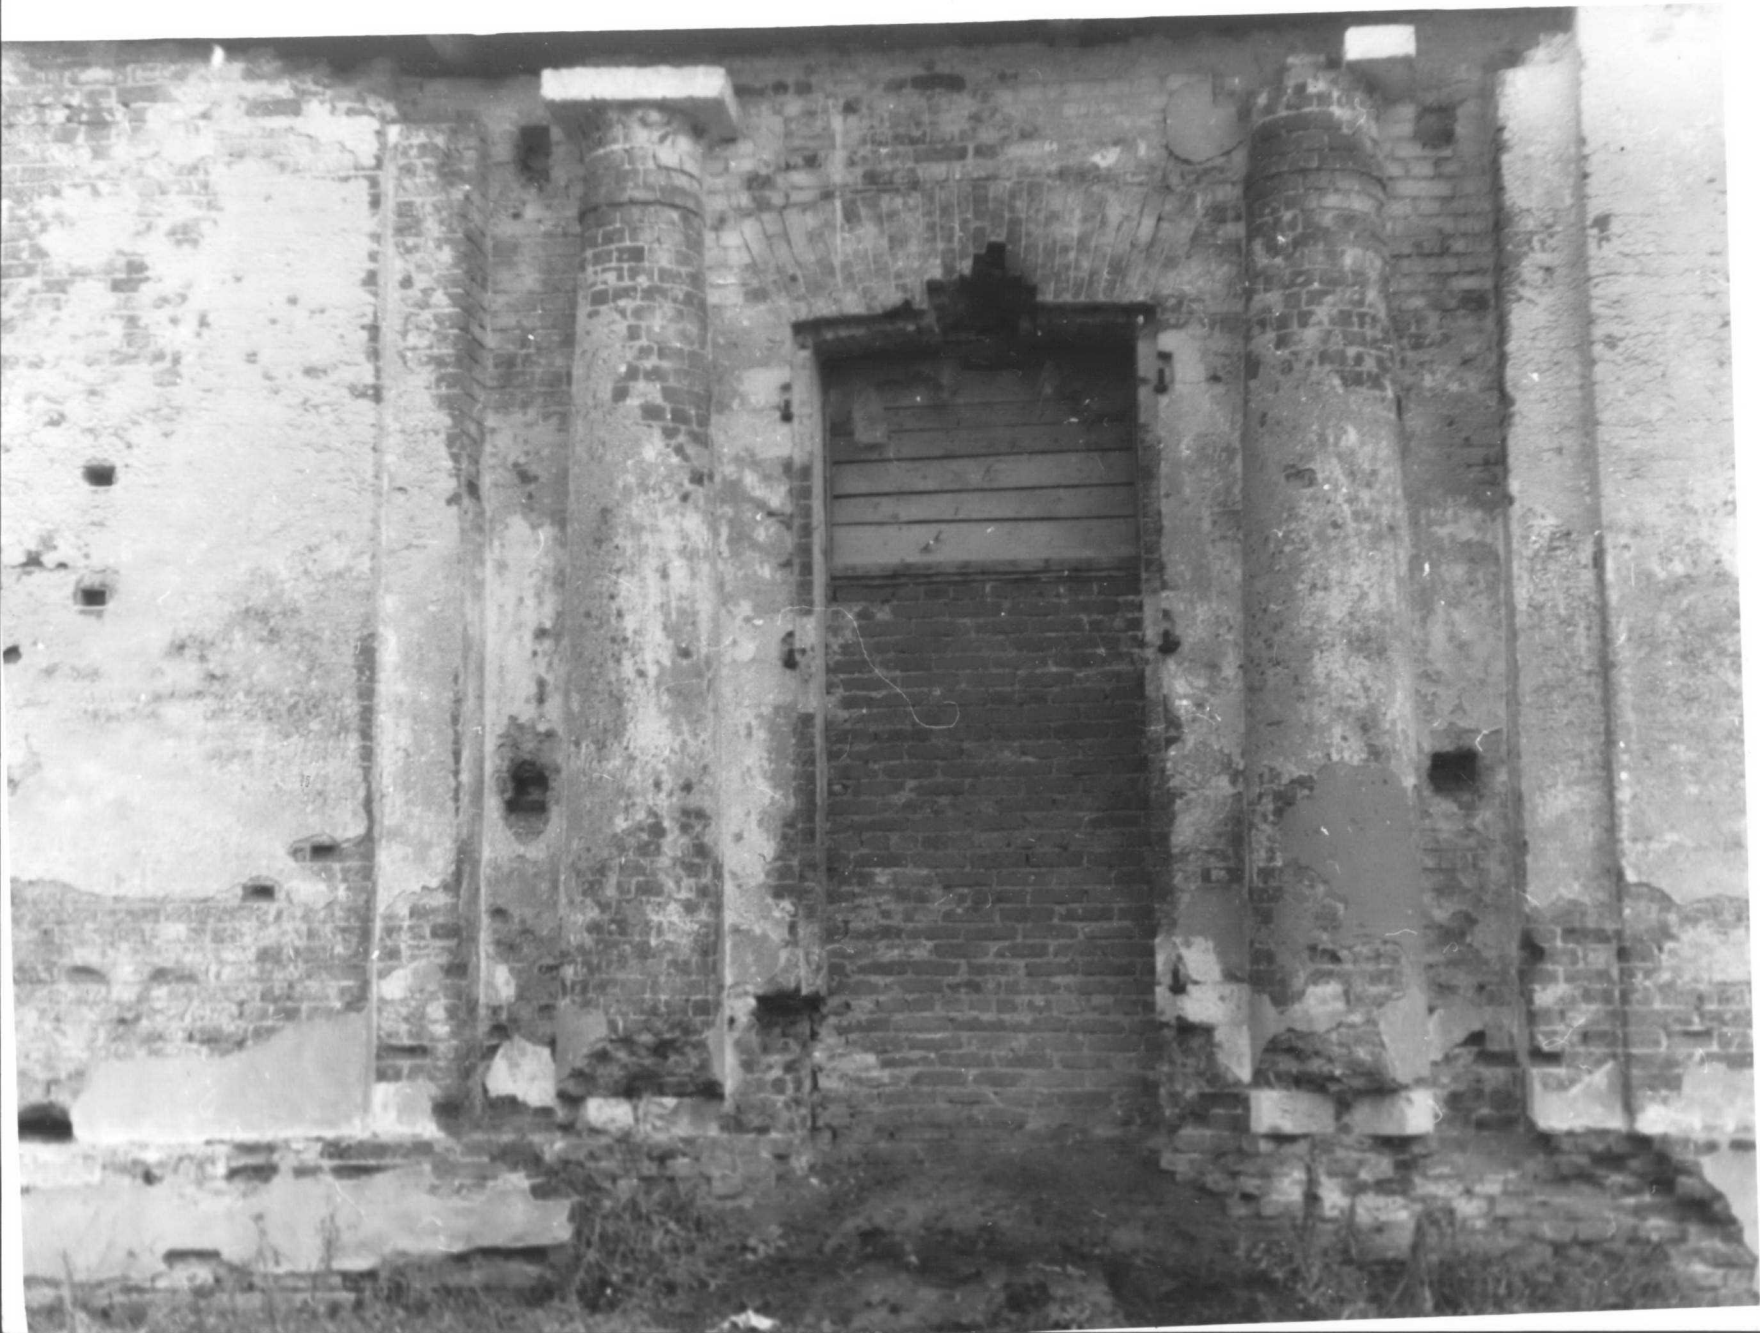
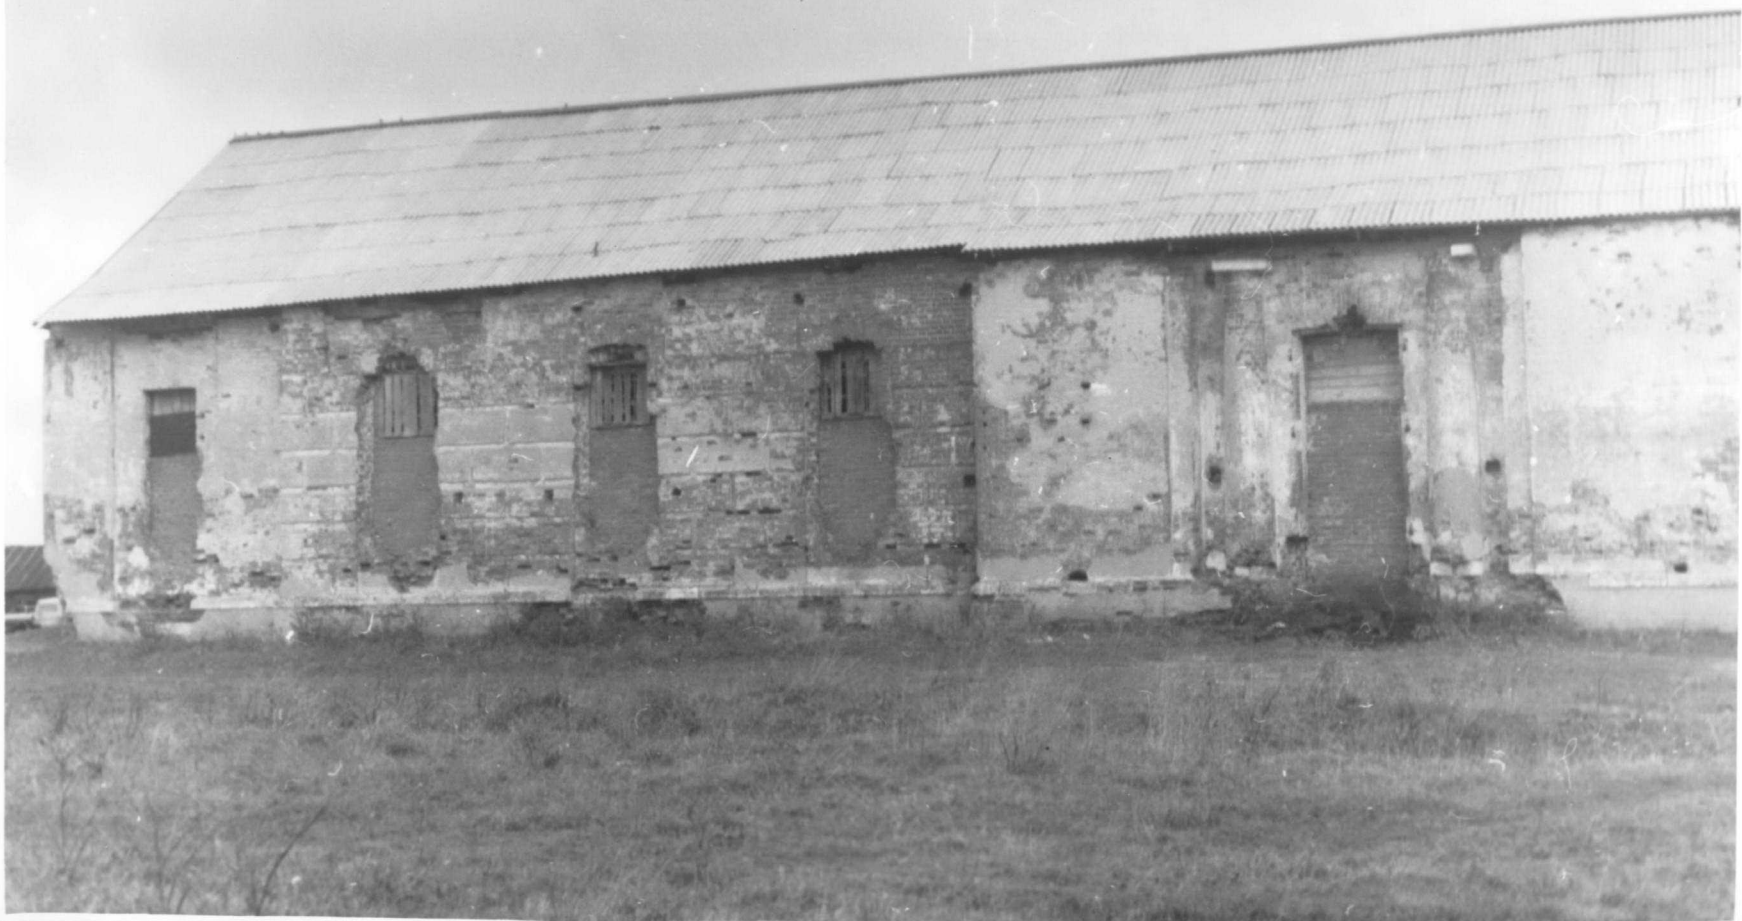
~~завершение церкви~~
Ликвидировано ~~покрытие~~ и колокольня, растесаны окна, повреждена штукатурка. Окна и двери заложены кирпичом, прорублена новая дверь в южном алтарном окне.

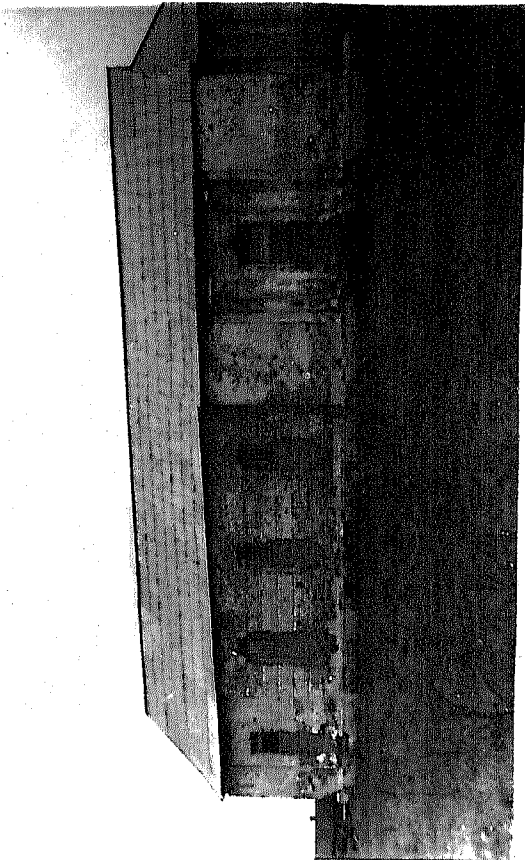
Фото или схематический план

Кирпичная оштукатуренная церковь Усекновения главы Иоанна Предтечи встроена в 1833 г. в стиле позднего классицизма. Все завершения церкви колокольня утеряны. Южный и северные входы церкви сохранили полуколонны портика. Алтарная часть церкви обращает на себя внимание глубокими спандрилами, расположенными по обеим сторонам от центрального алтарного окна по краям абсиды. На трапезной сохранились следы глубокой рустовки.
