# ПАМЯТНИКИ ИСТОРИИ И КУЛЬТУРЫ СССР (недвижимые)

## П А С П О Р Т

I. НАИМЕНОВАНИЕ ПАМЯТНИКА Жилой домII. ТИПОЛОГИЧЕСКАЯ  
ПРИНАДЛЕЖНОСТЬ

ул. Карла Маркса, 37

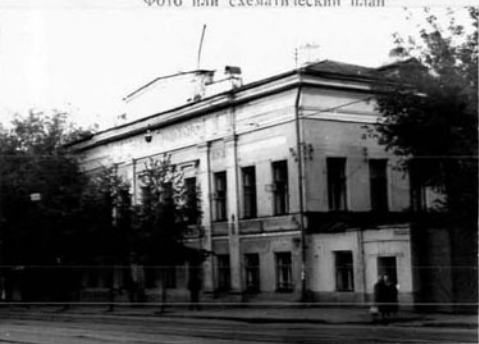
Фото или схематический план

Двухэтажное кирпичное здание расположено в пределах центральной части города. Здание прямоугольное в плане, с выступами в сторону двора. Парадные помещения первоначально располагались на втором этаже (обращены на уличный фасад). Уличный фасад имеет композицию, симметричную относительно центральной вертикальной оси. Его средняя часть в 5 окон выделена портиком с двумя парами тосканских пилястр. Антаблемент портика украшен лепным орнаментом и своего рода триглифами. Во 2-ом этаже три средних окна уличного фасада завершены сандриками, ниже которых (над окнами) помещены лепные украшения. В бывших парадных комнатах 2-го этажа имеются потолочные карнизы, характерные для эпохи классицизма: с модульонами, с розетками в софите, с иониками. Основные габариты здания в плане: 17,2 x 22,5 м.
