ПАСПОРТ

I. НАИМЕНОВАНИЕ ПАМЯТНИКА **Усадьба А.В. Давтовой. Главный дом.**II. ТИПОЛОГИЧЕСКАЯ
ПРИНАДЛЕЖНОСТЬ

Учетная карточка
Усадьба Ластовского А.В. Дом жилой

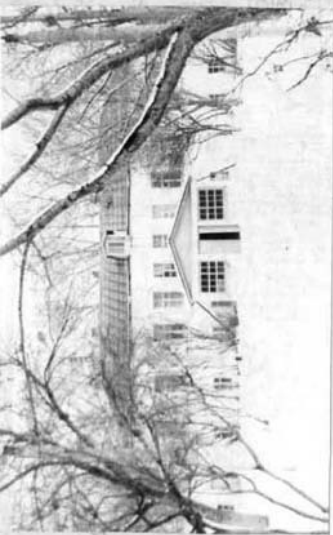
Фото или схематический план

Центральное здание усадьбы граф. А. В. Ластовской построено в пер. пол. XIX в. по ул. Везельской № 144 в бывш. слободе Кошары, у р. Везелицы. Зд-е 2-х эт. "Т"-образное в плане I-го эт. за счёт пристроенного к гл. входу большого тамбура, со стороны двора фасируется открытая металлическая лестница, в торцовому фасаду прист. 1-но-этажный об. Крыша 4-х скатная.

Этажи отделены междуэт. поясом, сверху и снизу обрамлены ступенчатыми полочками с небольшим выносом. По углам сев. фасада сохранились небольшие лопатки. Не все окна I и 2 эт. совпадают по вертикальн. оси, часть окон заложена. Окна I эт. меньше окон 2 эт., часть окон обрамлены простыми наличниками, карниз здания ступенчатый небольшого выноса. I эт. служебный, 2 эт. - жилой, в центре дома есть широкая парадная лестница.
