П А С П О Р Т

I. НАИМЕНОВАНИЕ ПАМЯТНИКА Усадьба Алферова Д.П. Главный дом.II. ТИПОЛОГИЧЕСКАЯ
ПРИНАДЛЕЖНОСТЬ

втор. пол. XIX в.IV. АДРЕС (местонахождение) ПАМЯТНИКА Белгородская область, Корочанский

УЧЕТНАЯ КАРТОЧКА
Усадьба Алферова. Главный дом.

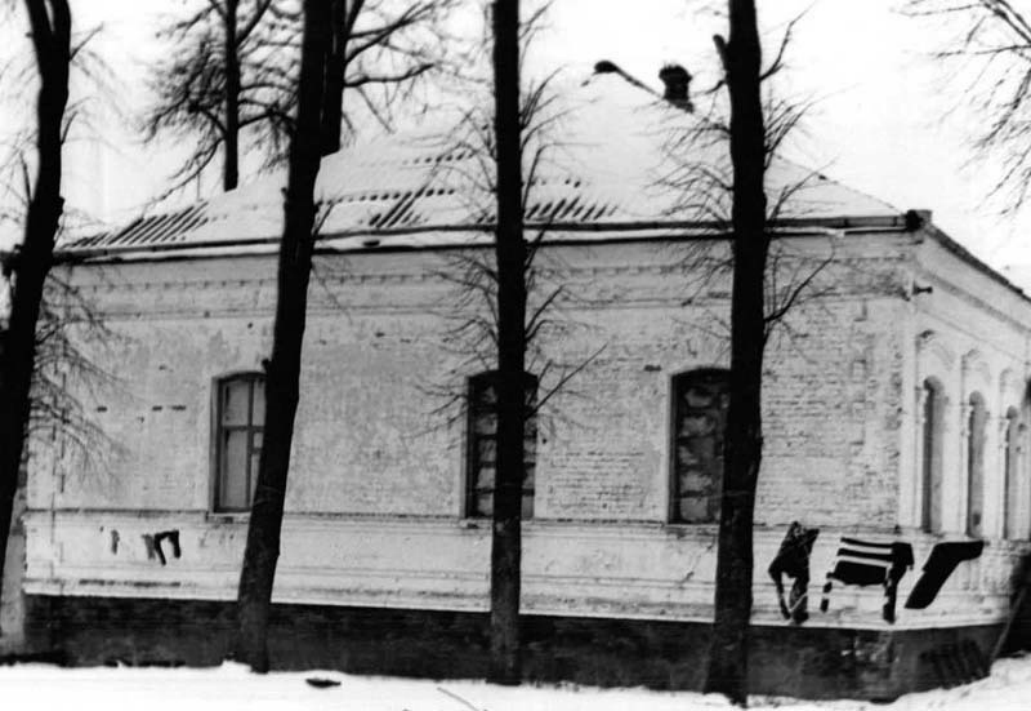
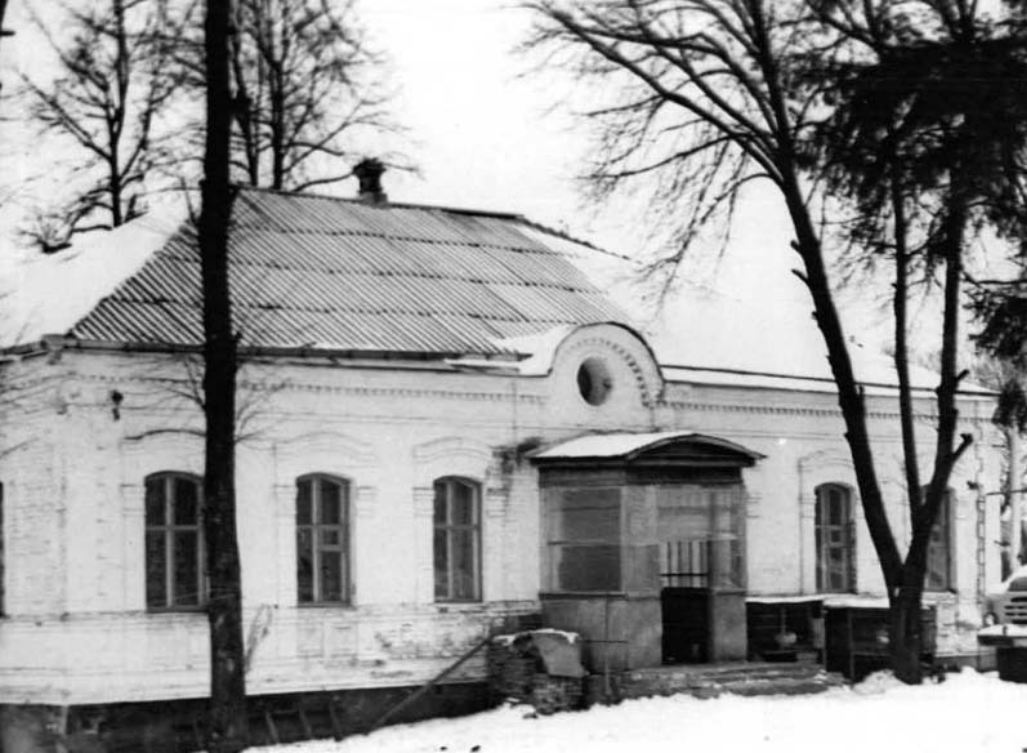
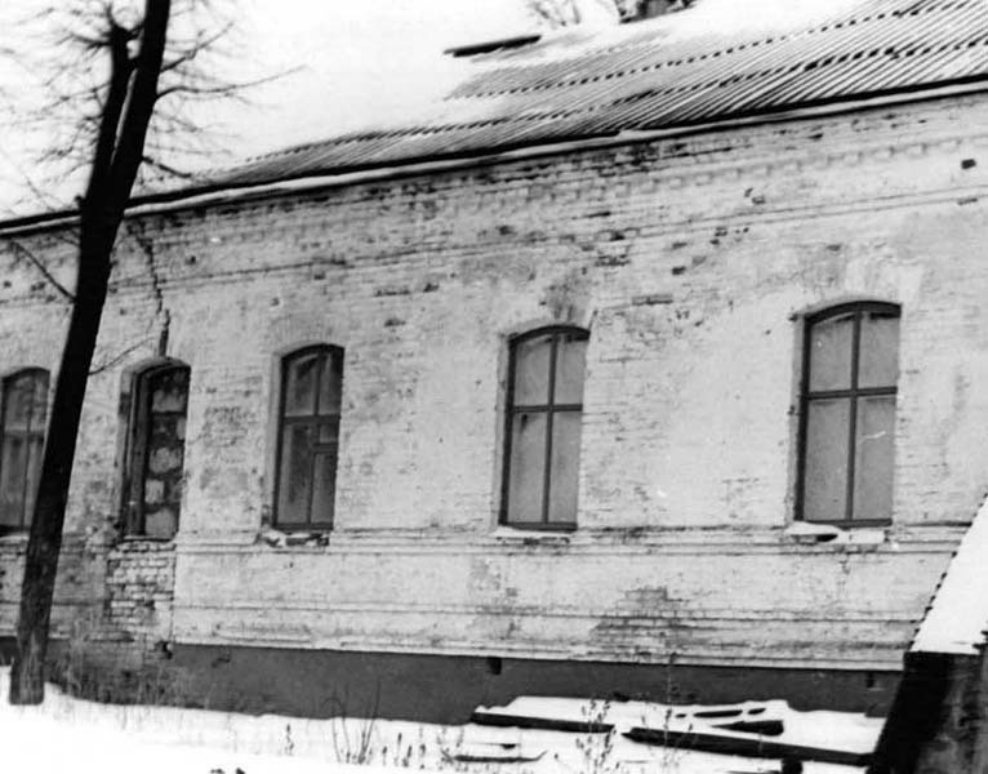
Одноэтажный, с подвалом под северной частью, кирпичный дом стоит в глубине участка на ровном месте. Небольшой, прямоугольный в плане объём покрыт крутой четырехскатной кровлей. Скромный наружный декор сосредоточен на главном восточном фасаде здания. Цоколь и нижний уровень окон отмечены полочками, определяющими деление фасадов по вертикали. Проходящий в этой зоне широкий фриз на главном фасаде украшен перспективными ширинками (по две под каждым из окон). Углы дома закреплены муфтированными лопатками. Все окна в доме прямоугольной формы с лучковыми перемычками. На главном фасаде окна обрамлены пиластрами и завершены лучковыми сандриками с отогнутыми плечиками. Стены здания завершены широким многоступенчатым карнизом с сухариками, изгибающимся над круглым чердачным окном, расположенным на центральной оси над главным входом.

Вход ведёт в небольшую прихожую и далее в коридор, разделяющий северную часть дома на две примерно равные части, поделенные поперечными стенами на небольшие комнаты. Южную половину дома занимают две большие смежные комнаты. Вход в подвал устроен со стороны северного фасада.

а) реставрационные работы (общая характеристика, время, автор, место застройки и утраты, изменившие первоначальный облик памятника; В доме заложены три окна, пристроен входной тамбур. Большая часть территории усадьбы застроена в послевоенное время.

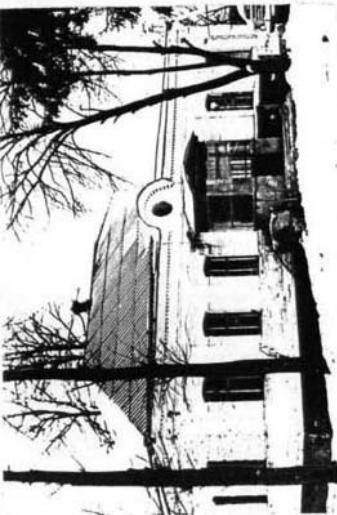
Фото или схематический план _____

Одноэтажный, прямоугольный в плане с подвалом под северной частью, кирпичный дом под четырехскатной кровлей стоит в глубине участка на ровном месте. Простой по набору элементов декор сосредоточен на главном фасаде. Углы дома закреплены лопатками. Окна прямоугольные, обрамлены пилястрами с лучковыми сандриками в завершении. Украшенный сухариками венчающий карниз изгибается над круглым чердачным окном, расположенным на центральной оси над главным входом. Небольшая прихожая ведёт в коридор, разделяющий северную часть дома на две части. Южную половину дома занимают две смежные комнаты.
