ПАСПОРТ

I. НАИМЕНОВАНИЕ ПАМЯТНИКА Подворье Спасо-Елеазаровского монастыря.
Жилой дом.

III. ДАТИРОВКА ПАМЯТНИКА (или дата исторического события, с которым связано возникновение памятника — для памятников истории) конец XIX в.

IV. АДРЕС (местонахождение) ПАМЯТНИКА Псковская область, г. Псков,
(АССР, край, область, район, автономная обл.,
ул. Детская, 16.
национальный округ, населенный пункт; пути подъезда)

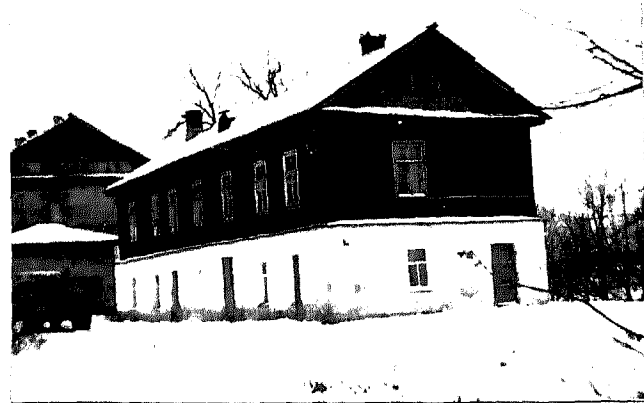
Фото или схематический план

Занимает северо-западный угол подворья на возвышении холма. Прямоугольный в плане, накрыт двухскатной крышей. Западным протяженным фасадом обращен к реке Великой.

Первый этаж каменный, оштукатуренный, второй деревянный обшит тесом.

Каменный первый этаж в плане трехчастный, ассиметричный. В узком пролете размещена лестница на второй этаж.

Стены сложены из известняковой плиты на известково-песчаном растворе.

Габариты в плане - 22.8 x 7.6 м.
