# ПАСПОРТ

I. НАИМЕНОВАНИЕ ПАМЯТНИКА Дом Бубекиной

IV. АДРЕС (местонахождение) ПАМЯТНИКА Ивановская обл. г. Кинешма

ул. Комсомольская д. № 21/20

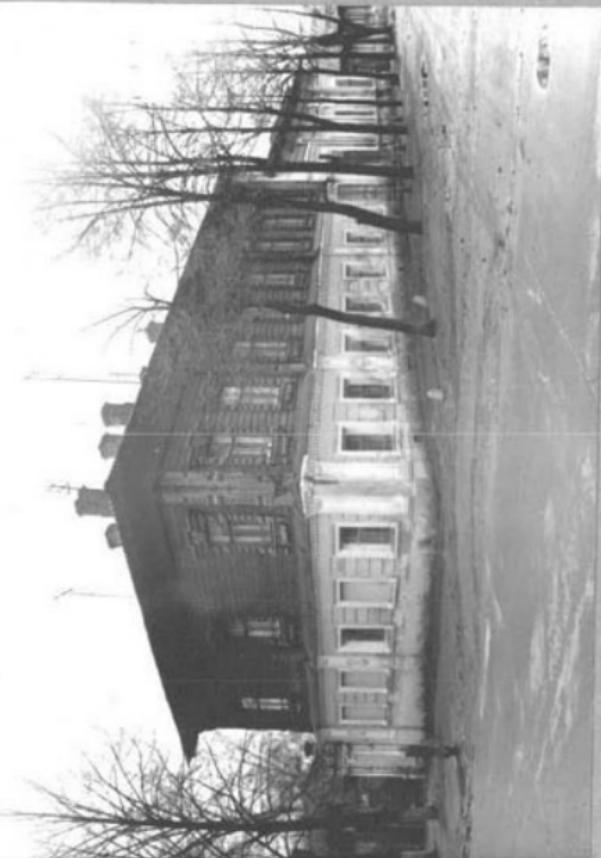
Жилой полукирпичный купеческий дом Е.И.Бубекиной построен в сер. XIX в., перестроен и достроен зданием с мастерской в к. XIX-нач. XX в. с воротами /сер. XIX в./ и каменным строением на участке владения /2 пол. XIX в./. Имеет прямоугольный план и вальмовую крышу. Имеет со стороны ул. Комсомольской 8 осей окон и 5 /на I этаже/ на стороне ул. Фрунзе. I этаж оштукатурен, окна обрамлены профилированными наличниками. На II этаже окна обрамлены резными наличниками. Ворота в стиле классицизма сер. XIX в., кирпичные пилоны с арочными проемами для калиток. Мастерская: кирпичная с двухскатной крышей, оштукатуренная. С 6 осьми проемами. Ее декор в духе эклектики рубежа XIX-XX вв. Интерьеры дома с дубовой лестницей и дверями в стиле "барокко" отличной работы. Во владении кирпичная пристройка - д. 22 /2 пол. XIX в./ - одноэтажная с вальмовой крышей, с 3 проемами окон на фасаде. Без декора.
