# ПАСПОРТ

I. Наименование памятника Церковь Вознесение (новое) бывшего Нововознесенского девичья монастыря

IV. Адрес (местонахождение) памятника г. Псков, ул. Некрасова, 20 (во дворе)  
(АССР, край, область, район,

**УЧЕТНАЯ КАРТОЧКА**  
**Церковь Вознесения / Новое**

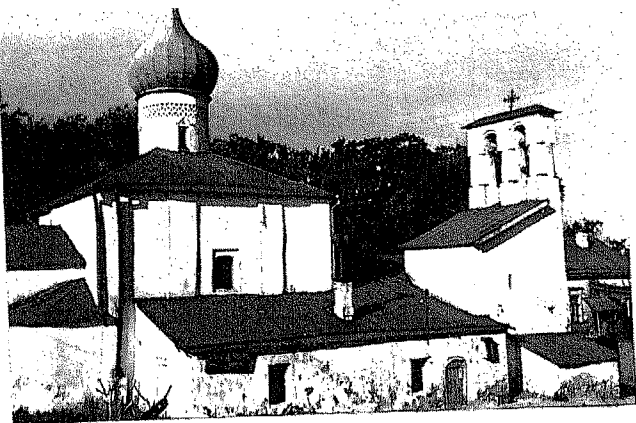
Фото или схематический план

Церковь Вознесения - бывшего Ново-Вознесенского монастыря, расположена в центре города в глубине двора. Церковь представляет сложную композицию, состоящую из четверика, притвора с ж западной стороны и крыльца, переделанного в закрытое помещение. С северной стороны четверика имеется палатка с притвором, к которому с запада примыкает 3-х столпная звонница, возведенная на кладовых и погребах.

Четверик - двухапсидный, одноглавый, безстолпный, кубической формы, перекрыт сомкнутым сводом, имеет 4-х скатную кровлю. Эта церковь, несмотря на значительные переделки, не утратила своей художественной ценности: в первоначальном виде сохранилась звонница, четверик, хотя и переделывался, сохранил образ древних псковских храмов.

Церковь выложена из местной известняковой плиты, обмазана и побелена.

Основные габариты: 24 x 14 м.
