ПАСПОРТ

Склепы полуподземный № 2,3

Склеп полуподземный № 2,3

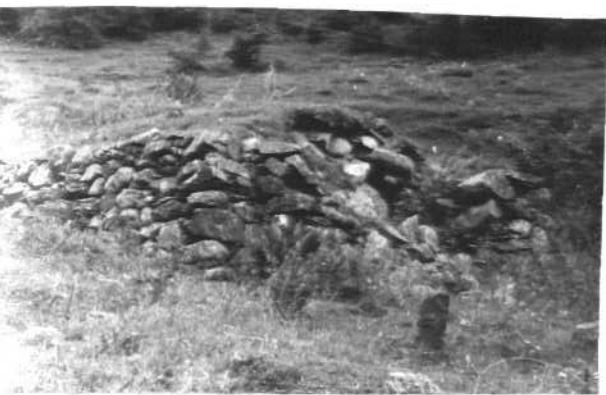
Фото или схематический план

Группа из двух полуподземных могильников. Больший - с контрфорсами. Оба руинированы. Внутреннее пространство перекрыто ложным, ступенчатым сводом. Погребальные камеры разделены настилом на две яруса. Оба сложены грубо из камня и сланца, насухо.
