П А С П О Р Т

I. НАИМЕНОВАНИЕ ПАМЯТНИКА Жилая башня № III. ТИПОЛОГИЧЕСКАЯ
ПРИНАДЛЕЖНОСТЬ

XIII- XУIII вв.IV. АДРЕС (местонахождение) ПАМЯТНИКА ЧИ АССР, Советский р-н, с. Шул; из с. Со-
(АССР, край, область, район, автономная обл.)ветское до с. Итум-Кале, далее в ущелье Тазбичи / 2км / и затем вварх
(наименование округ, населенный пункт, пути подъезда)
/ I км / до с. Шул.V. ХАРАКТЕР
СОВРЕМЕННОГО
ИСПОЛЬЗОВАНИЯ

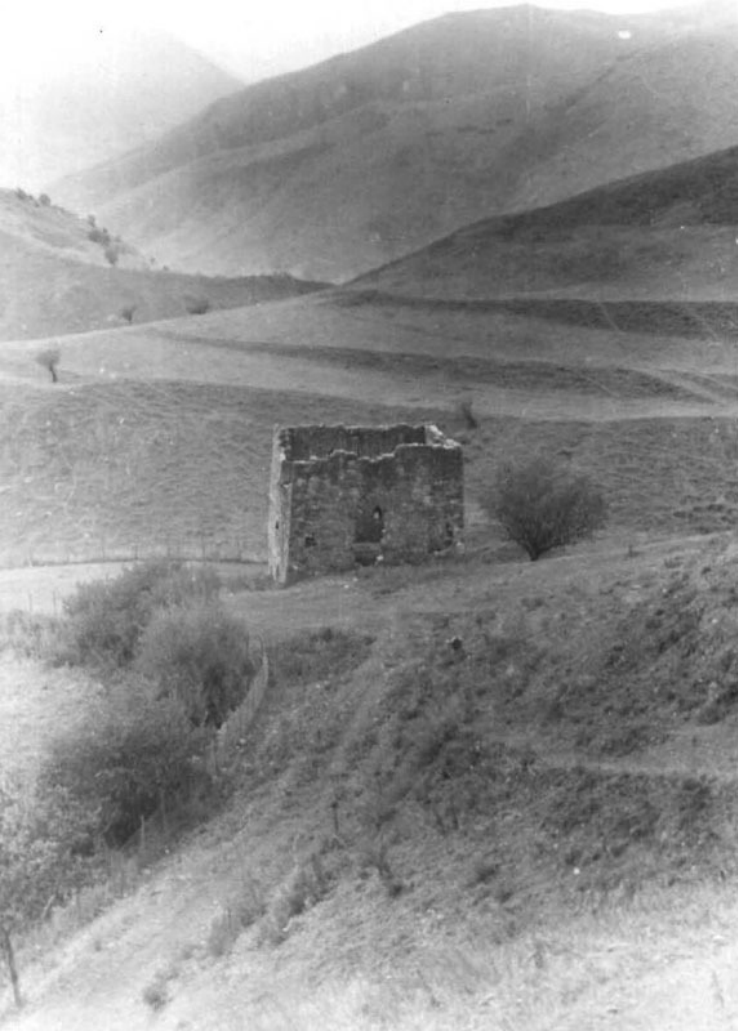
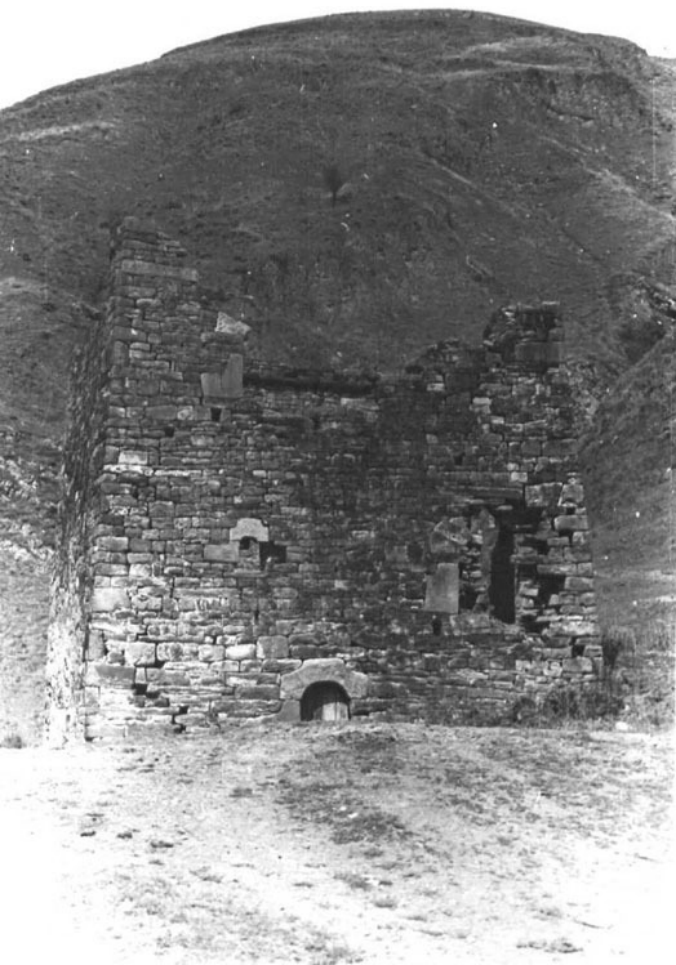
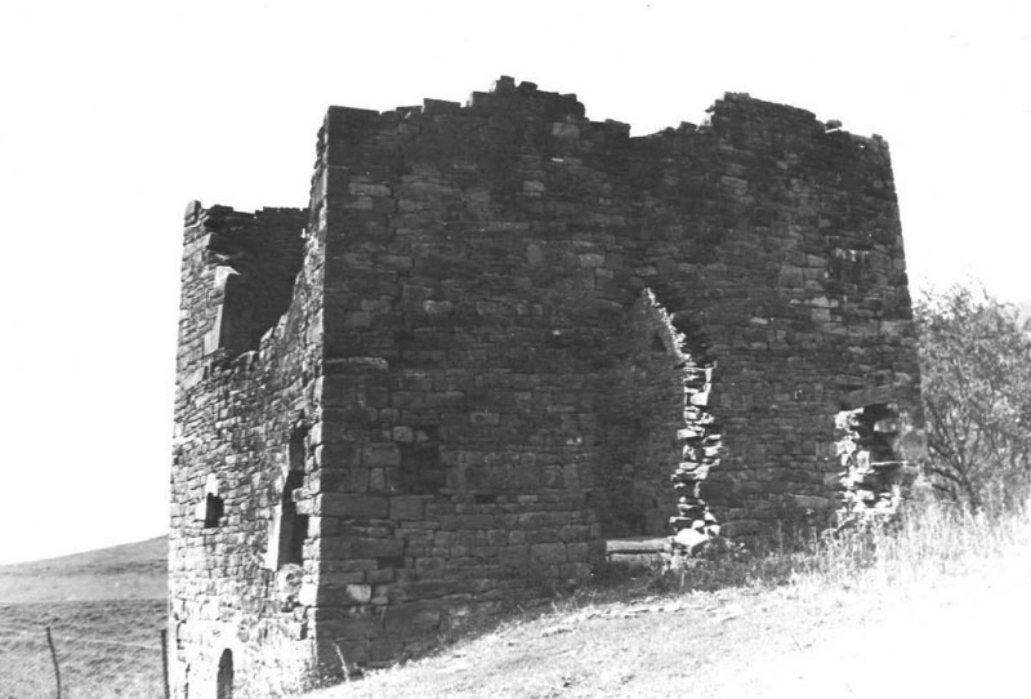
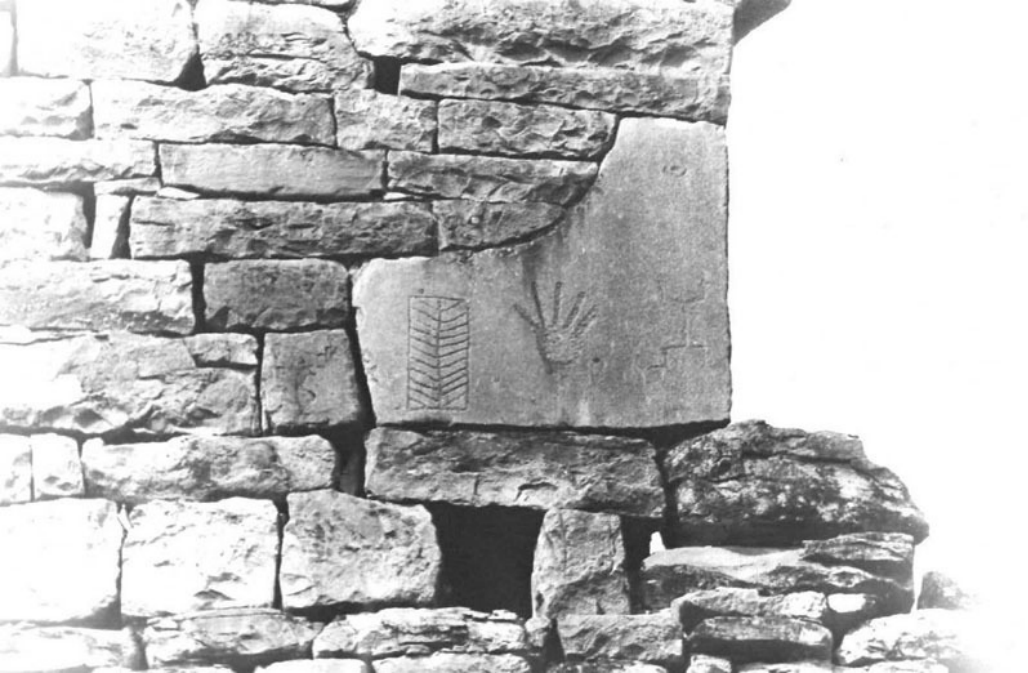
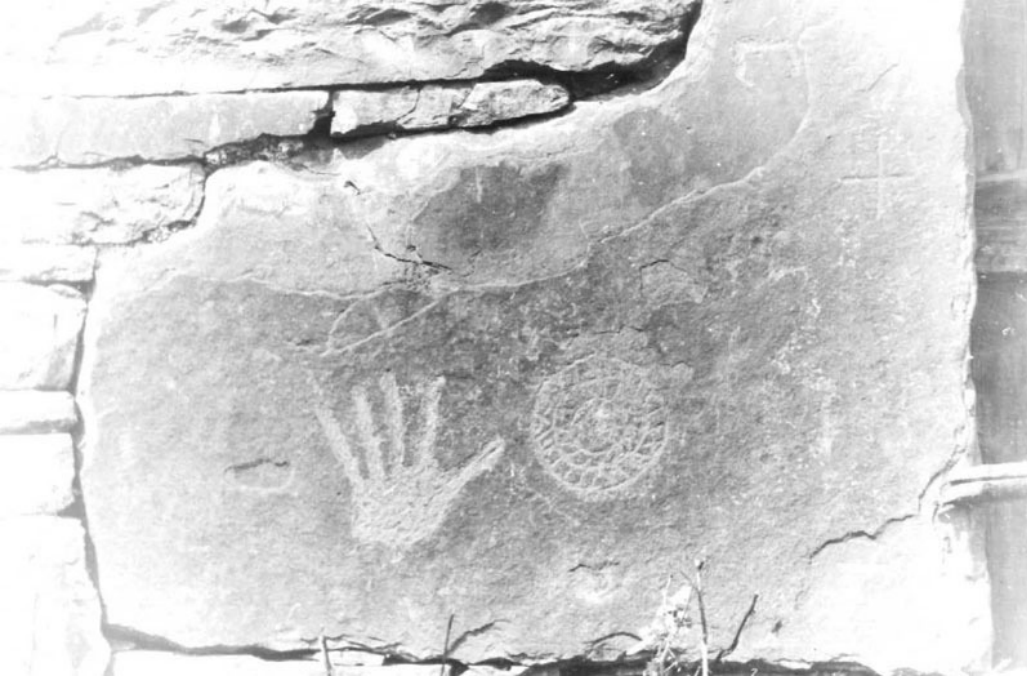
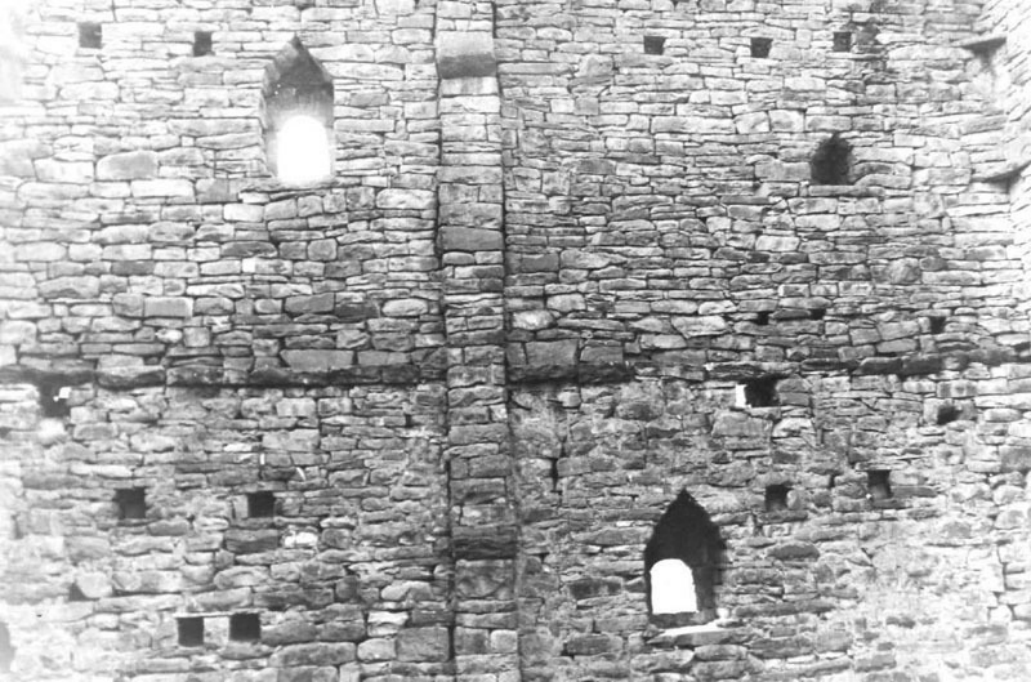
б) перестройки и утраты, изменившие первоначальный облик памятника. Утрачено: покрытие, междуэтажные перекрытия, центральный опорный столб, заполнения оконных и дверных проемов; проломы в восточной стене, поврежден вход во 2-й ярус; имеются трещины в кладке, разрушена верхняя часть южной стены; *имеются трещины в верхней части восточной стены.*

Башня трехъярусная. Размеры в плане 8,7 x 9,4 м. Толщина стен: южной — 0,78 м, западной — 0,95 м. Башня имеет сужение стен кверху до 8,0 x 8,75 м. Высота башни по южной стене около 8,5 м.

Входы в башню на южной стене. Дверной проем на I ярус расположен на уровне земли слева от центра, его размеры 1,0 x 1,1 м снаружи, ширина по внутренней стене — 1,36 м. Перемычка проема из монолитного блока в форме арки.

Дверной проем на второй ярус расположен правее. Его размеры: 0,86 x 1,22 м по наружной стене и 1,32 x 2,46 м по внутренней. Перемычка проема сделана из клиновидных камней в виде арки.

На южной стене имеется оконный проем на уровне 2-го яруса размером 0,55 x 0,3 м. Он завершается полукруглой аркой из монолитной плиты. С внутренней стороны проем расширяется до 1,25 x 0,75 м, образуя традиционную стрельчатую нишу, сложенную напуском камней. Над окном три сквозных отверстия / 0,25 x 0,25 м /, которые могли служить

На башне несколько питроглифов. На плите дверного проема I-го яруса изображена ладонь левой руки /"рука мастера"/, круг с насечками, крест. На плите проема 3-го яруса южной стены изображена ладонь правой руки, "елочка", стилизованный "танцующий человечек", вверху глаз.

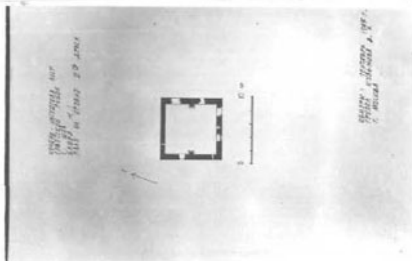
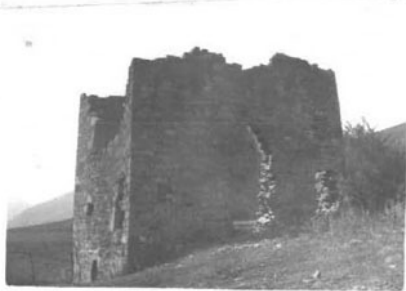
Жилая башня селения Шуль стоит обособленно на северной окраине селения. С западной стороны от нее проходит большой глубокий овраг, с восточной и южной — крутой склон скалистой горы. Башня трехярусная, в плане 8,7 x 9,4 м, толщина стен 0,95 м. Высота башни по южной стене около 8,5 м. Имеет сужение кверху до 8,0 x 8,75 м. Входы в башню на южной стене. Арка входного проема на I-м ярусе из монолитной плиты, на 2-м ярусе — клинчатая. Проемы южной стены украшены петроглифами.
