### П А С П О Р Т

I. НАИМЕНОВАНИЕ ПАМЯТНИКА Башня боевая № 2II. ТИПОЛОГИЧЕСКАЯ  
ПРИНАДЛЕЖНОСТЬ

ЧИ АССР, Ачхой-Мартановский р-н, с. Мужган, башня боевая № 2

## УЧЕТНАЯ КАРТОЧКА

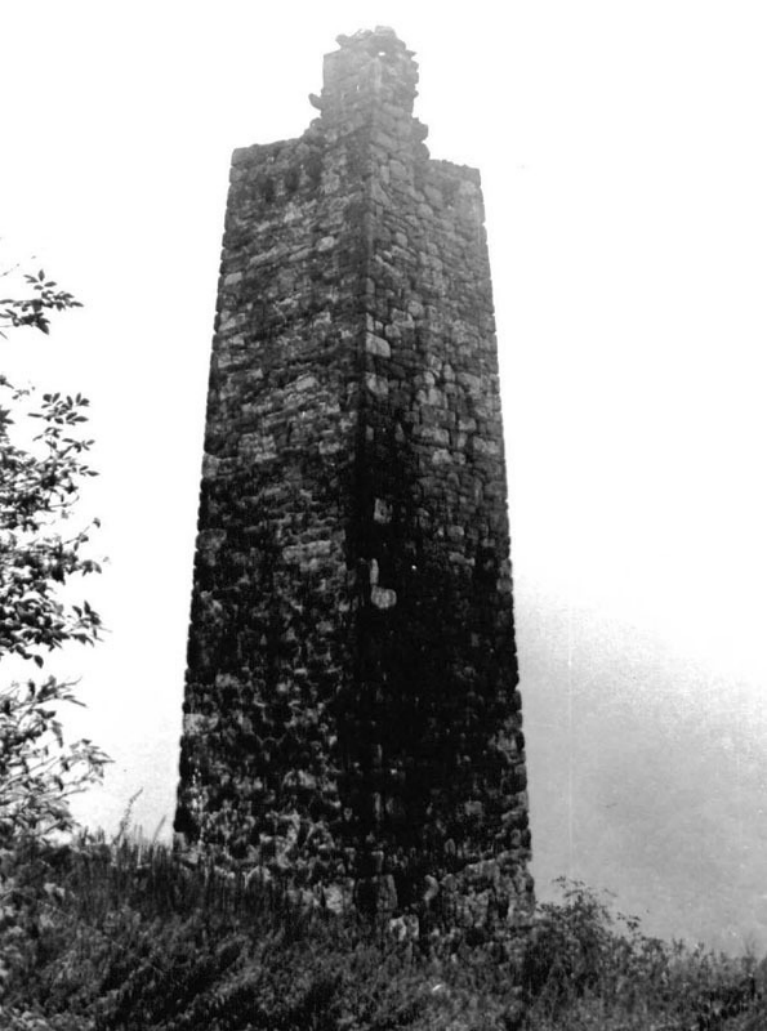
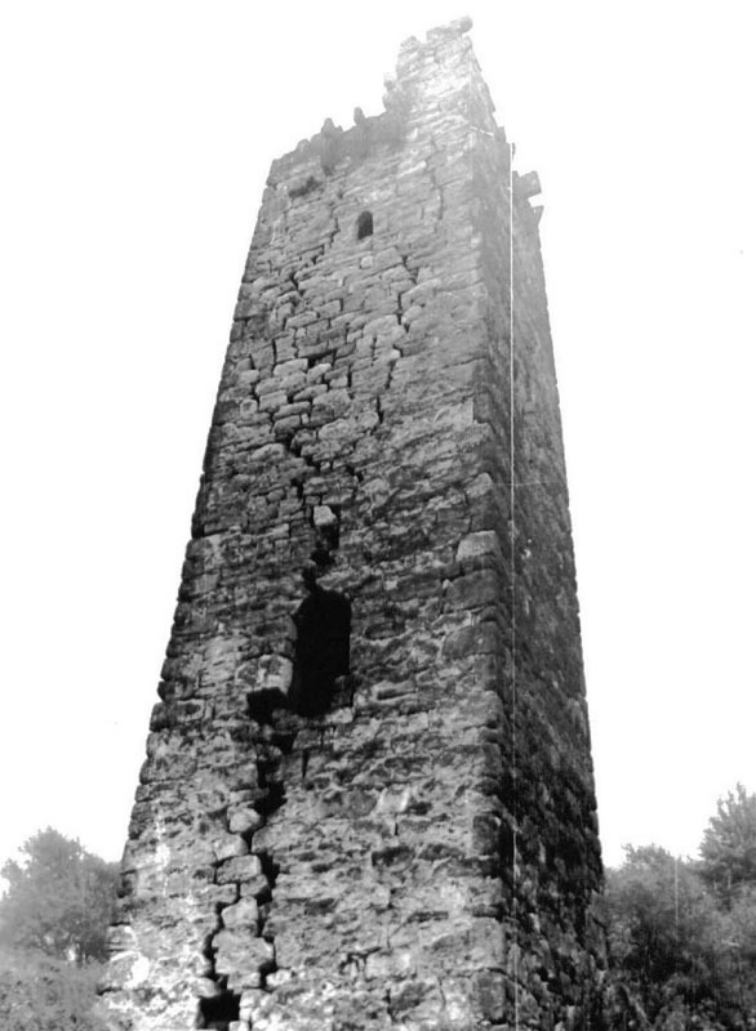
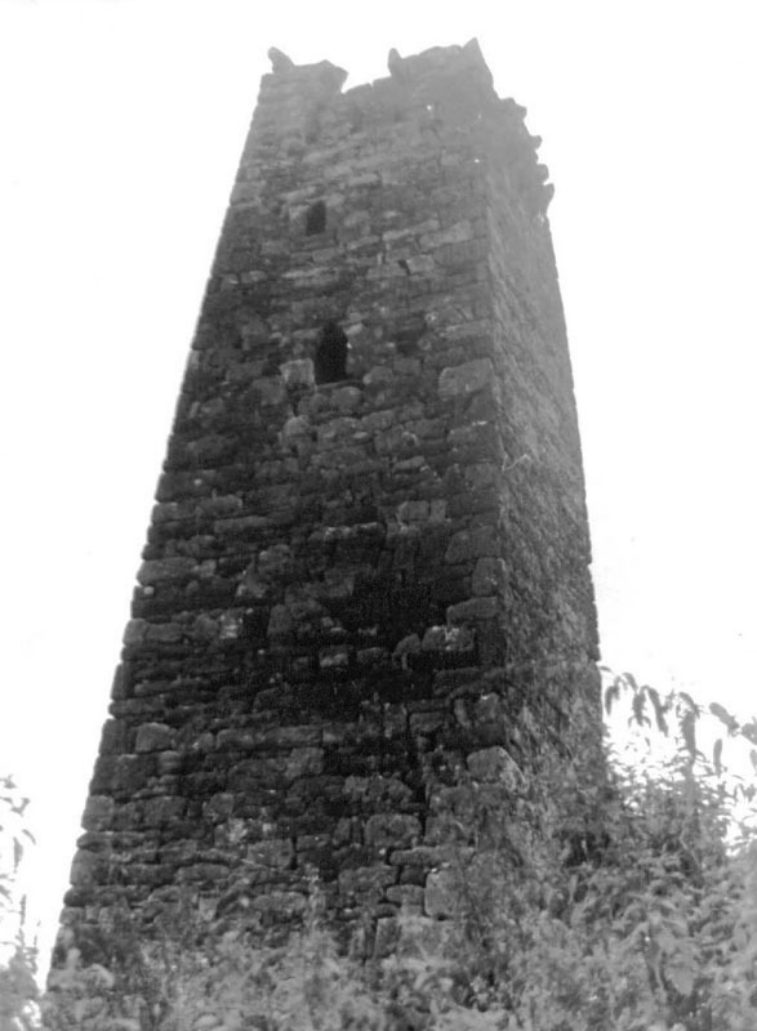
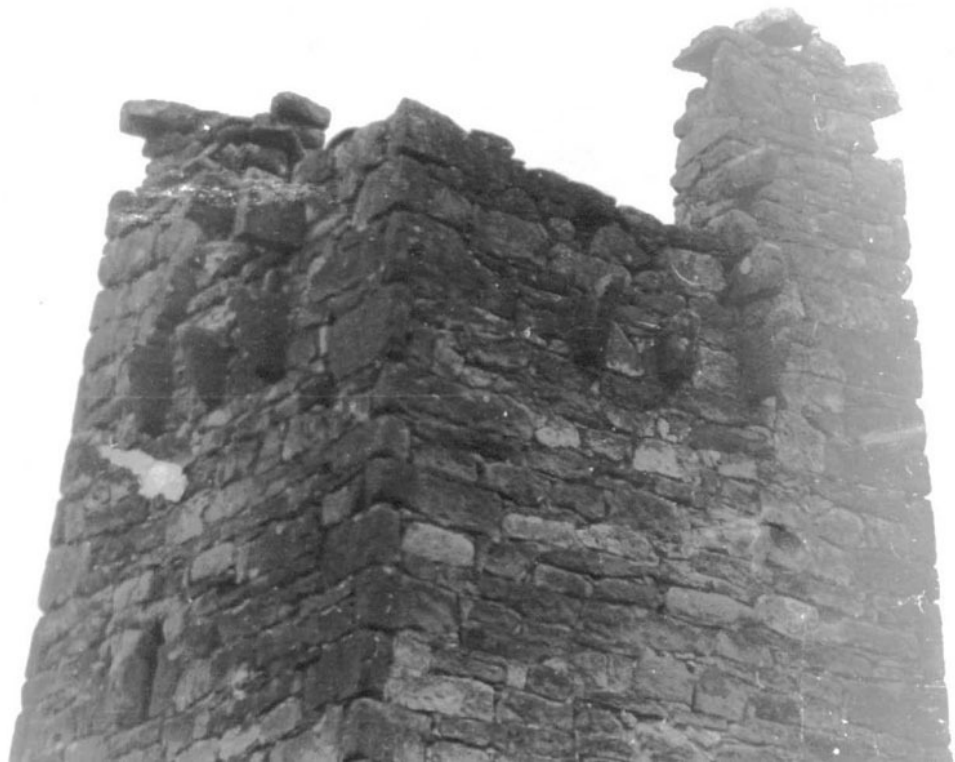
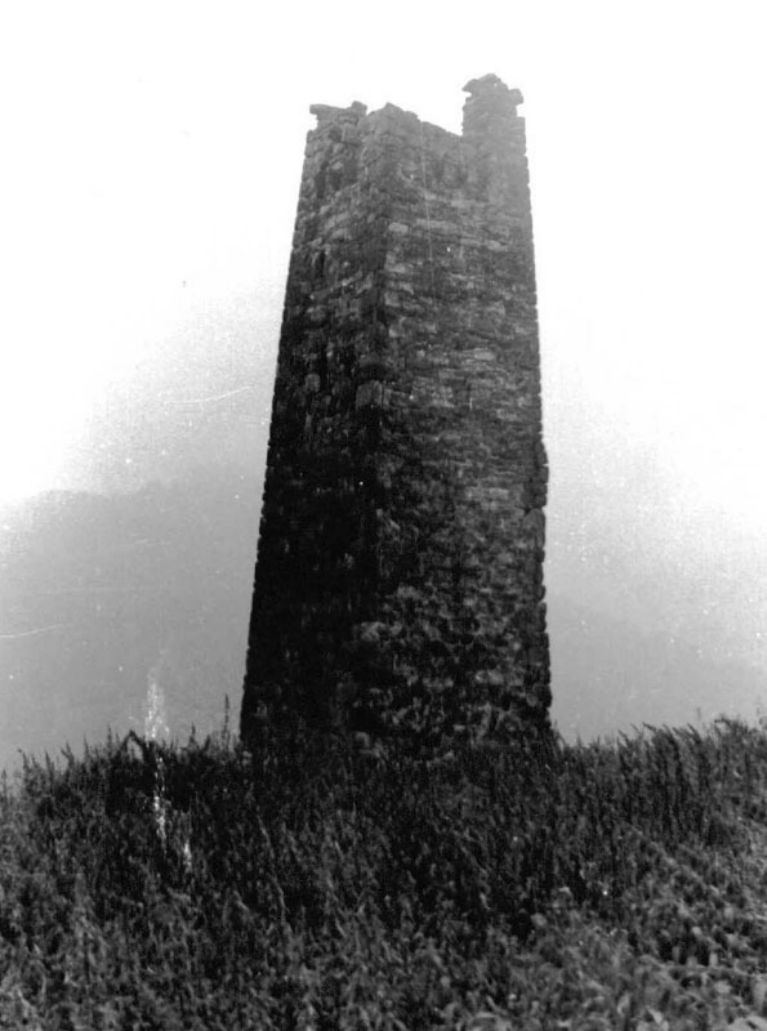
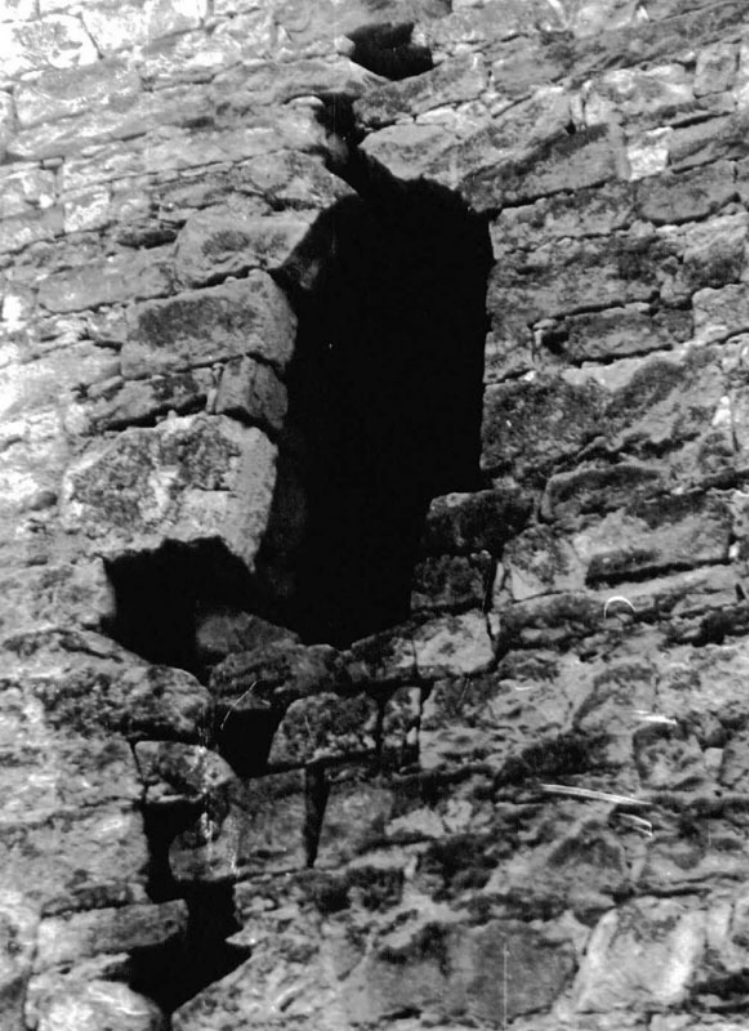
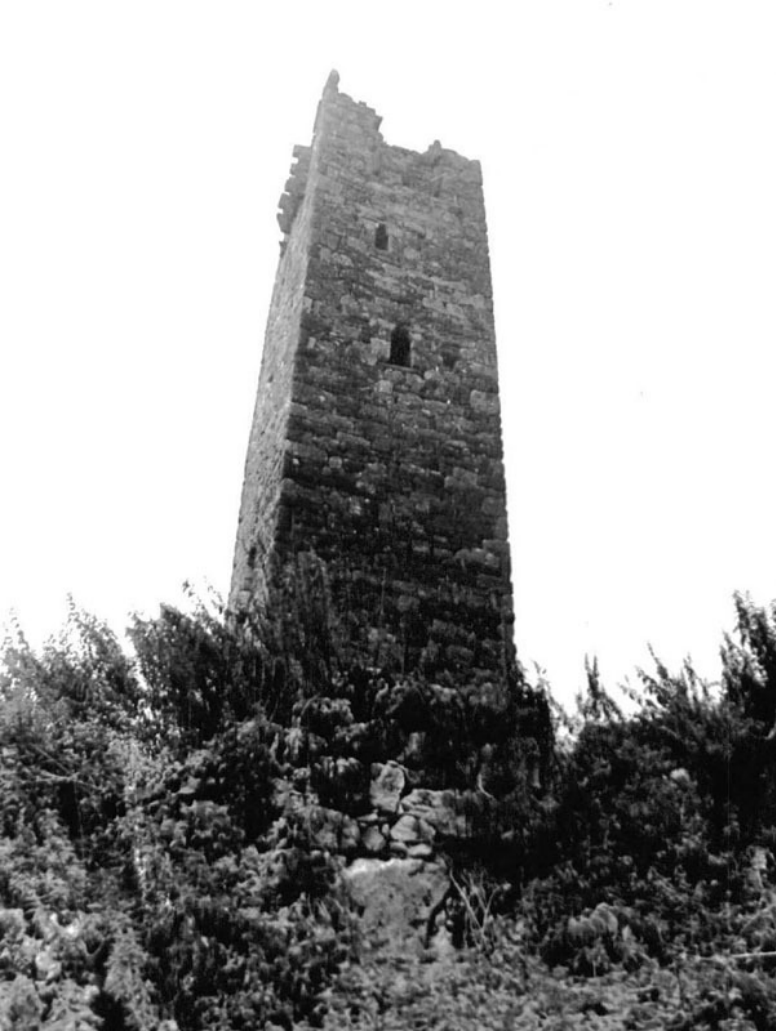
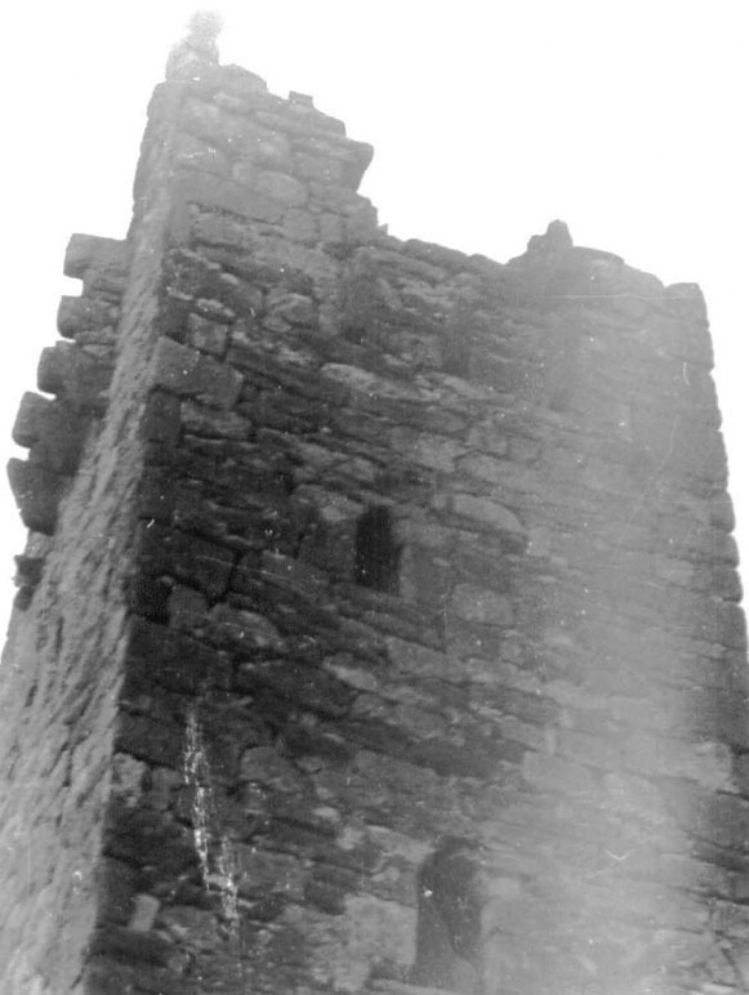
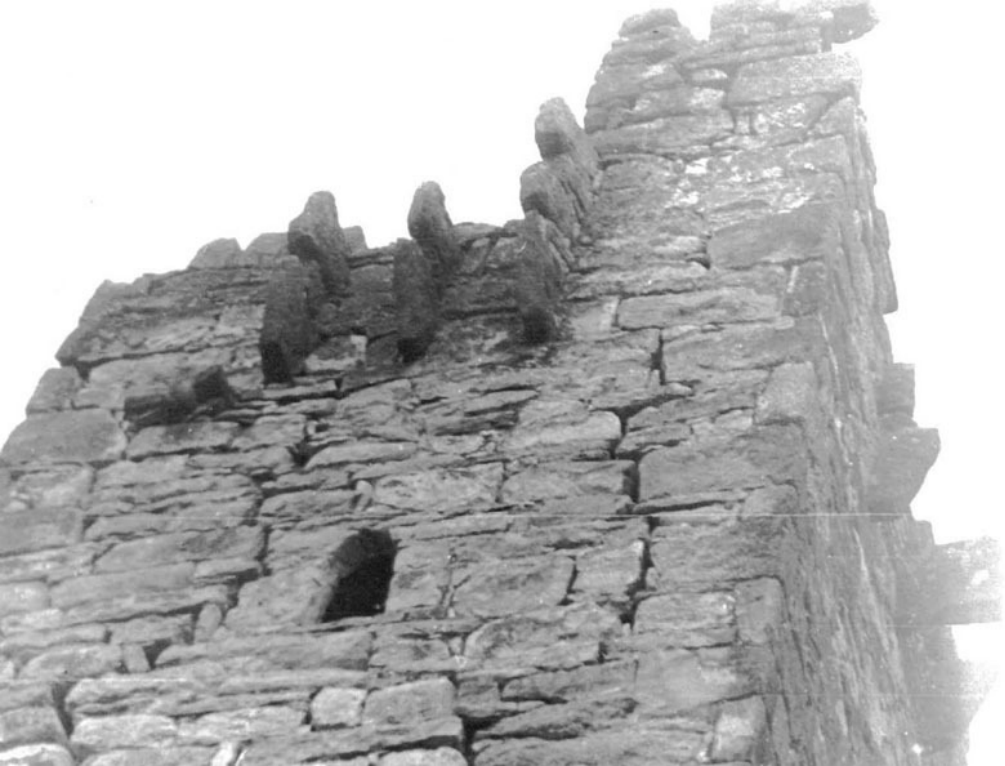
Утрачено: покрытие башни, верхняя кромка стен, заполнение оконных и дверных проемов. На стене юго-западного фасада трещина. На северном углу наблюдается небольшое выпучивание. Частично разрушено основание входа в башню.

**Башня шестиярусная.** Высота около 18 метров. Стены имеют уклон вверх. Кладка наружных стен из крупных камней на известковом растворе. В углах массивные каменные блоки для перевязки стен. Сохранились остатки штукатурки. Стены завершаются боевыми балкончиками-машкулями.

**Башня** прямоугольная в плане. Размеры по наружным стенам на уровне первого яруса 4,56 x 4,24 м. Стены толщиной 1,2 м. Вход в башню всего один на уровне третьего яруса в стене юго-западного фасада. Проем входа завершается аркой, сделанной в технике ложного свода. На этом же фасаде окно на пятом ярусе с перемычкой из цельного камня и на шестом ярусе машкуль. На стене юго-восточного фасада видны два окна на четвертом и пятом ярусах. В проеме окна чет-

вертого яруса видна доска с двумя пазами для сворок. На втором и третьем ярусах имеются бойницы.

На шестом ярусе башни машикуль. Северо-западная стена без окон. На втором и третьем ярусах видны бойницы. На шестом ярусе на этом фасаде также сохранился машикуль. В стене северо-восточного фасада окон нет. Видны бойницы на втором, третьем, четвертом и пятом ярусах. На шестом ярусе машикуль.
