ПАСПОРТ

I. НАИМЕНОВАНИЕ ПАМЯТНИКА Дом Л. А. Горбатовой

IV. АДРЕС (местонахождение) ПАМЯТНИКА Архангельская обл., Биноградовский р-он,
с. Сальцо. Заостровский сельсовет. Отделение сожюза "Заостровский".

УЧЕТНАЯ КАРТОЧКА
дом Л.А. Горбатовой

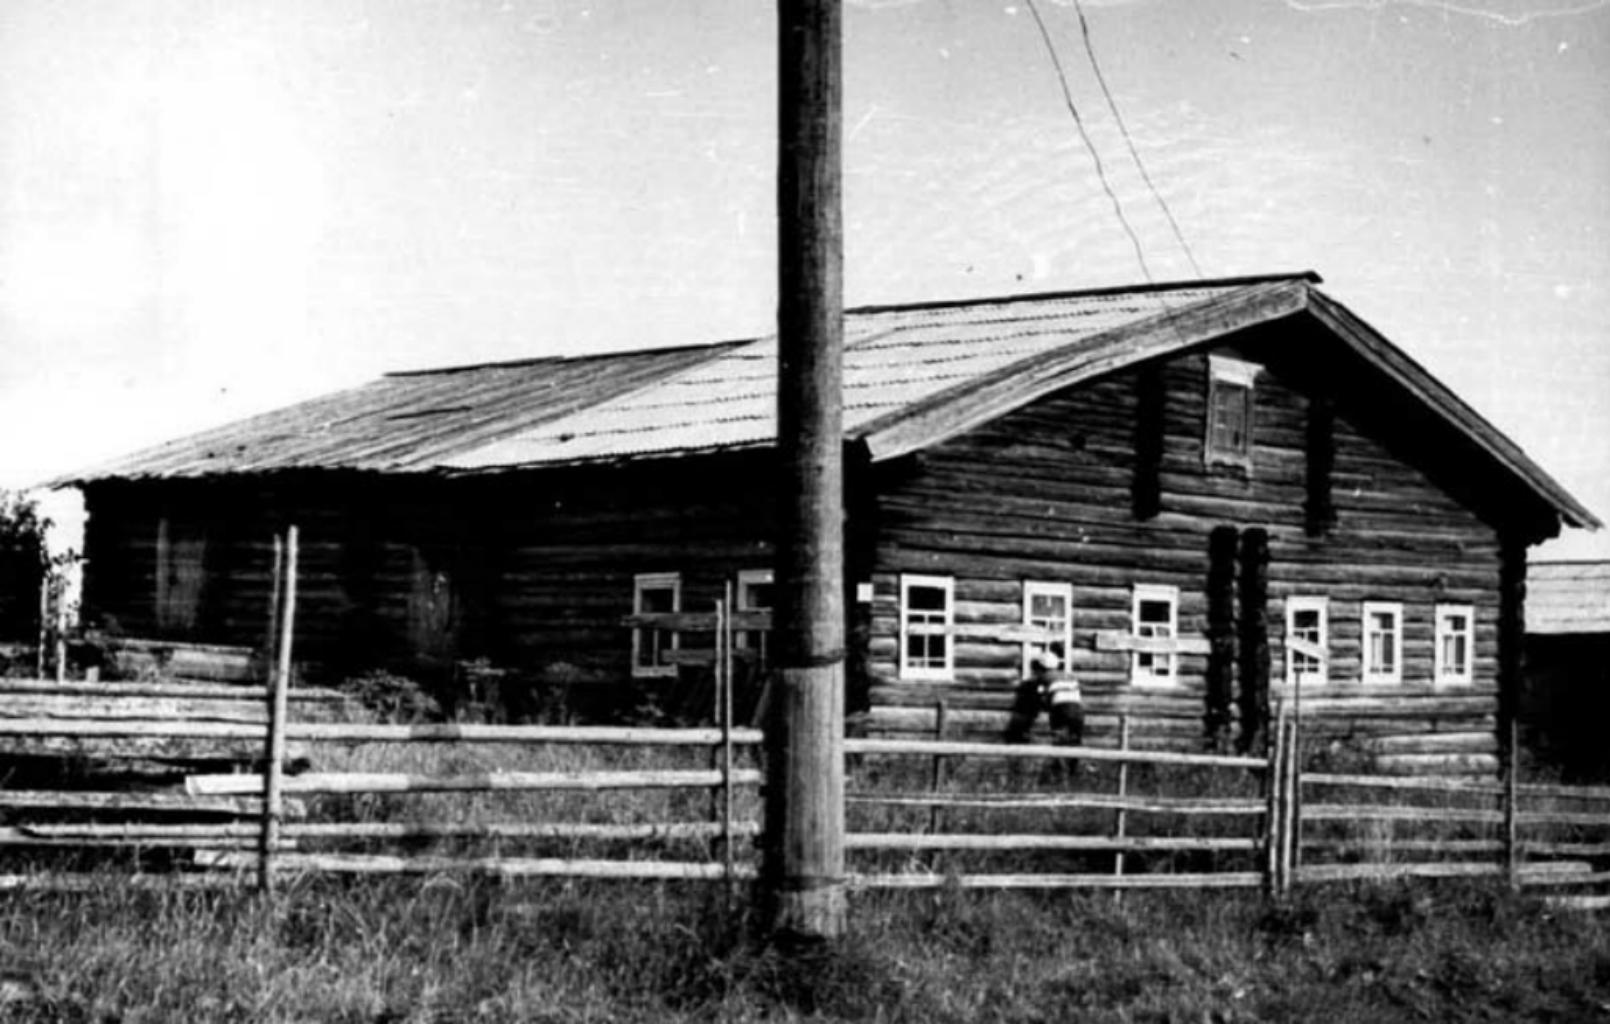
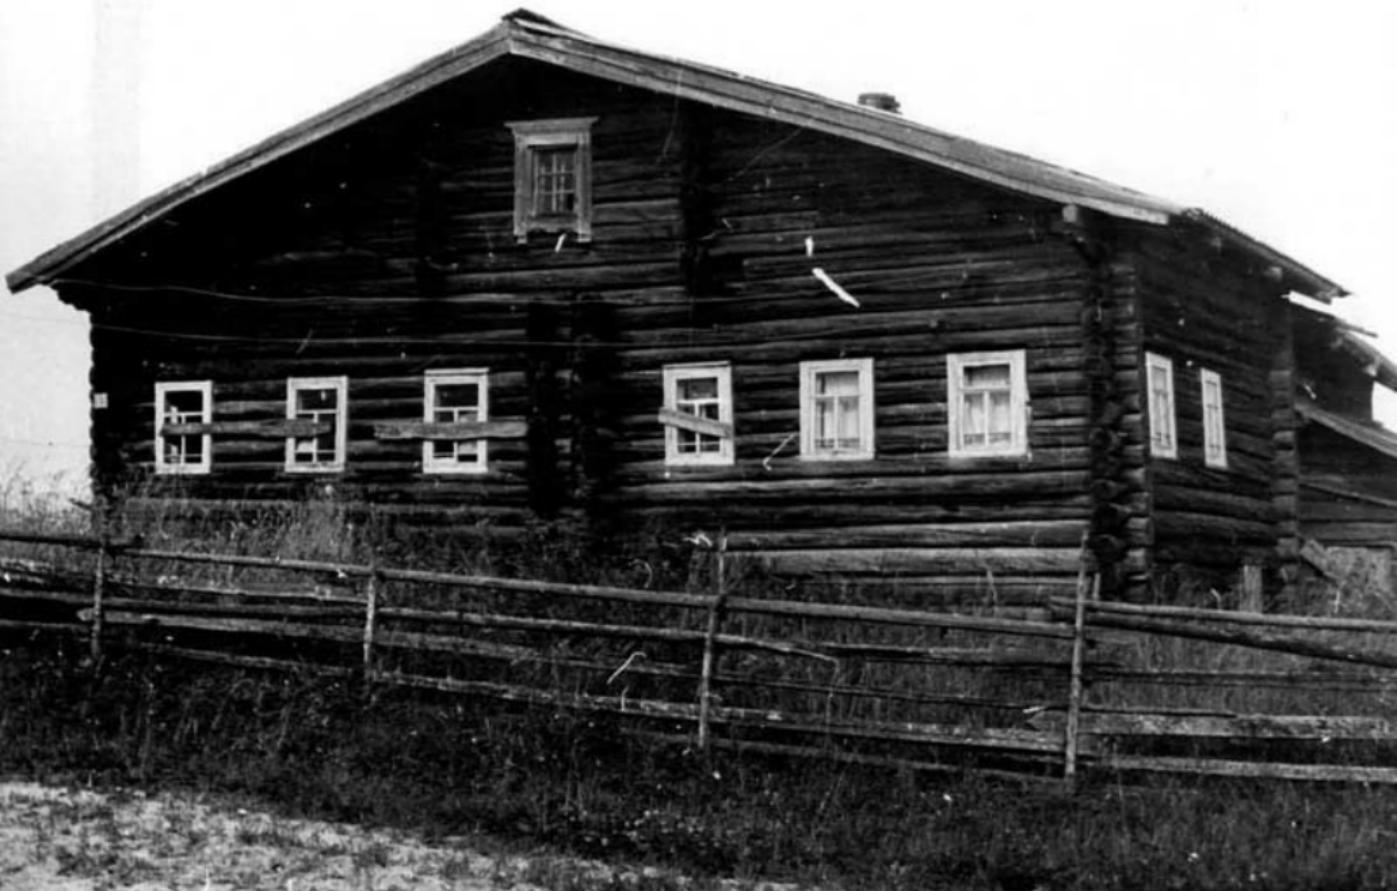
Дом расположен в одном из порядков, идущим перпендикулярно реке. Главный фасад обращен на север.

Дом - двор, объединяющий под одной крышей жилую и хозяйственную часть. Изба - шестистенок, одноэтажная: двухквадратных в плане сруба поставлены на уклоне, поэтому правая часть имеет подклет. К шестистенку последовательно примыкают сени с двумя входами с противоположных сторон дома, а затем большой хоэдвор, состоящий из двух частей: чистой половины и помещения для скота. К чистой половине двора с правой стороны дома пристроена холодная клеть, а с левой стороны - размещается взвоз. Под настилом взвоза расположен колодец. Во дворе находится лестница, ведущая в светелку, врубленную в центральную часть крыши.

Широкий объем дома, с округлыми очертаниями крыши. Срубы рублены в обло. Кровля самцовая. Главный фасад расчленен по вертикали выпусками бревен срубов и светелки, имеет симметричное относительно вертикальной оси построение. Каждый сруб имеет по три больших окна в оконных коробках без наличников, расположенных на одном уровне. Такое же по размерам окно светелки имеет наличник, украшенный профилированным карнизом и капельками. Подклет освещается волоковыми окнами. Кровля с главного фасада имеет большой вынос, защищенный досками и украшенный причелинами и полотнем. Вынос кровли поддерживают резные консоли. Кровля двора выполнена из теса, имеет потоки, поддерживаемые курицами. /см. продолжение/.
значности памятника.

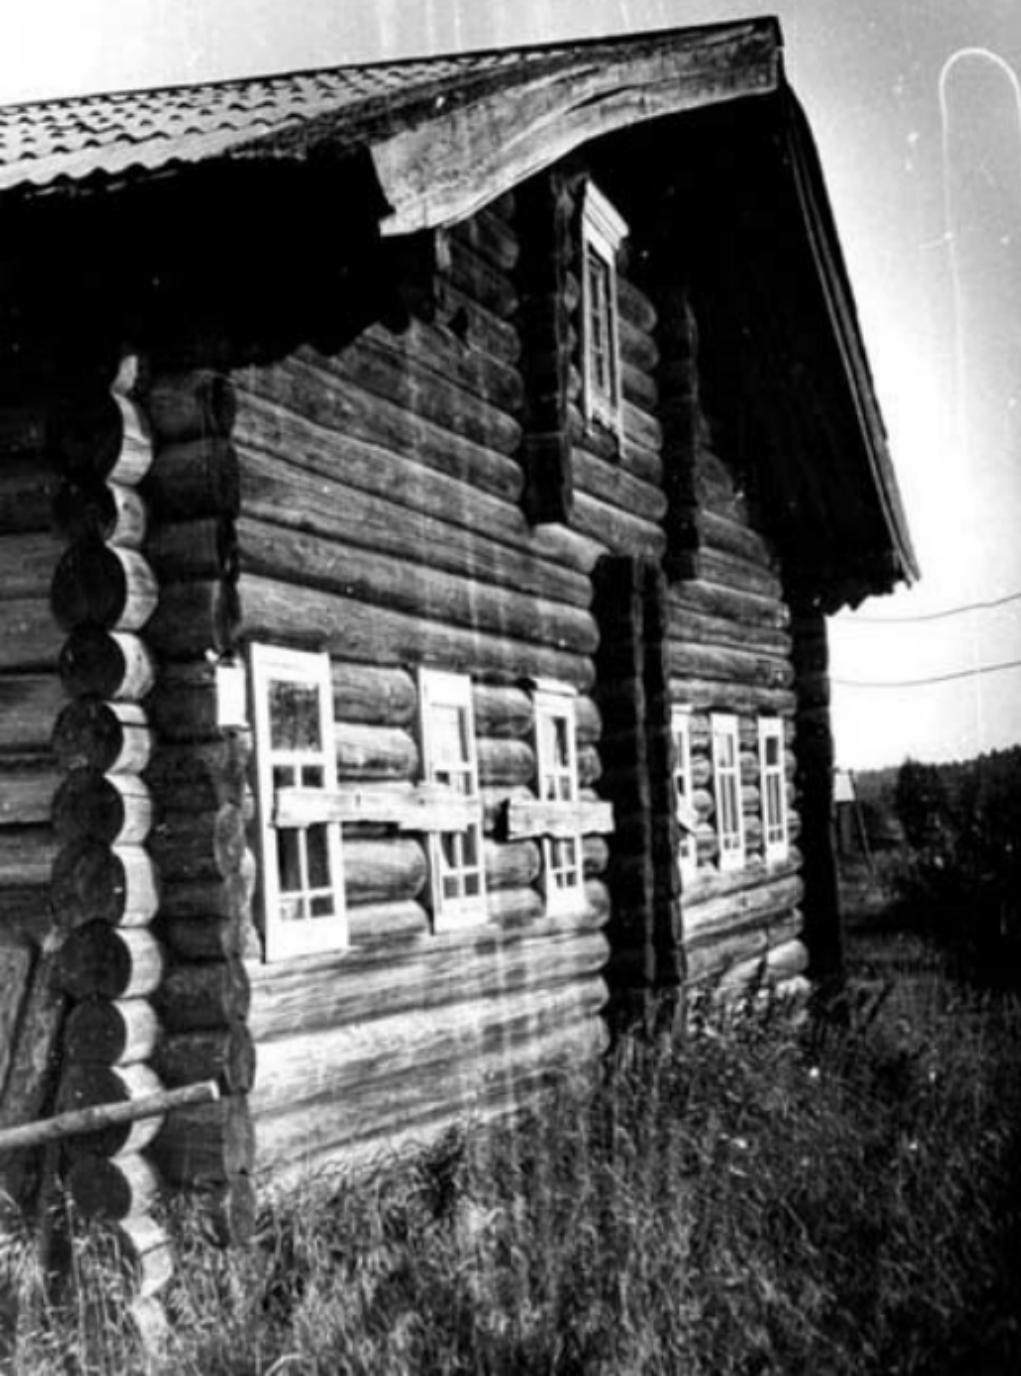
VII а) Наружные двери с коваными орнаментированными деталями -ручками, петлями, замками.

Внутренние углы изб занимает русские печи в деревянных опечниках с голбцами. В красных углах - бойницы, а в противоположных им укреплены полки для сушки. Вдоль стен протянуты лавки. Над лавками размещены полки для утвари. Матины потолки расположены параллельно главному фасаду. Пол и потолок из широких, плотно пригнанных друг к другу досок. Изнутри бревна смеш стесаны с закруглениями к углам.
